船舶事故調査報告書

事故種類	衝突
発生日時	令和元年9月14日 08時28分ごろ
発生場所	香川県小豆島地蔵埼西方沖 地蔵埼灯台から真方位270° 1,800m付近 （概位 北緯34° 24.9′ 東経134° 12.9′）
事故の概要	プレジャーボートあすかは、東南東進中、また、漁船悦丸は、漂泊中、両船が衝突した。 あすかは、船長が負傷し、船首部スタンションの曲損等を生じ、また、悦丸は、船長が負傷し、スパンカーの曲損等を生じた。
事故調査の経過	令和元年10月3日、本事故の調査を担当する主管調査官（広島事務所）ほか1人の地方事故調査官を指名した。 原因関係者から意見聴取を行った。
事実情報 船種船名、総トン数 船舶番号、船舶所有者等 L×B×D、船質 機関、出力、進水等	A プレジャーボート あすか、2.7トン 280-44238香川、個人所有 7.86m(Lr)×2.44m×0.84m、FRP ディーゼル機関、103kW、平成26年6月 B 漁船 悦丸、1.1トン KA3-31305（漁船登録番号）、個人所有 7.05m(Lr)×1.92m×0.61m、FRP ディーゼル機関、58.84kW、平成8年11月1日 第291-36698号（船舶検査済票の番号）
乗組員等に関する情報	A 船長A 男性 65歳 二級小型船舶操縦士・特殊小型船舶操縦士・特定 免許登録日 昭和58年11月18日 免許証交付日 平成31年2月12日 （令和6年2月20日まで有効） B 船長B 男性 77歳 二級小型船舶操縦士・特殊小型船舶操縦士・特定 免許登録日 昭和50年8月29日 免許証交付日 平成30年6月4日 （令和6年2月15日まで有効）
死傷者等	A 軽傷 1人（船長A）

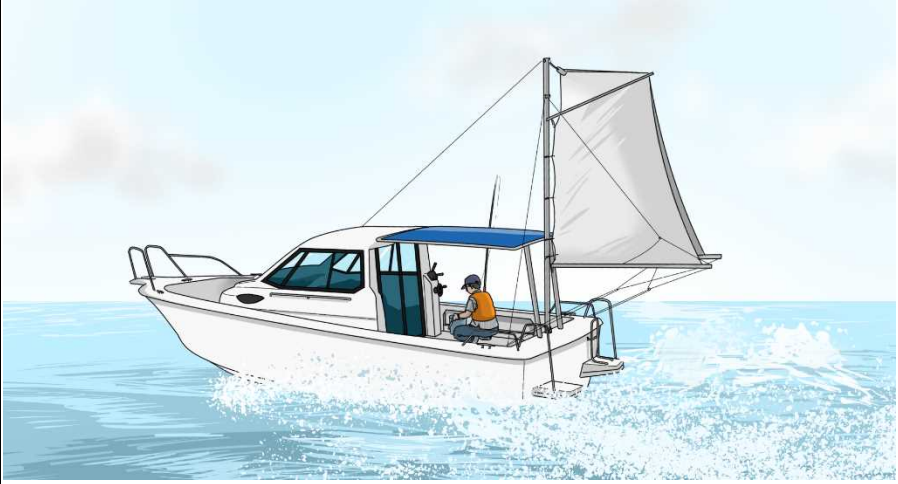
<p>図1 航行中のA船で、餌の取替え作業を行っている船長A（イメージ）</p> <p>船長Aは、衝突の弾みで左手甲に切り傷を負った。</p> <p>船長Aは、A船をB船に寄せた後、船長Bに声を掛けてけがの様子などを尋ねた。</p> <p>B船は、船長Bが1人で乗り組み、一本釣り漁の目的で、05時50分ごろ小豆島の王子前漁港を出航し、同島崩鼻西方沖の漁場で釣りを行った後、漁場を移動することとし、08時20分ごろ地蔵埼西方沖の漁場に到着し、スパンカーを掲げて船首を東方に向け、主機を</p>

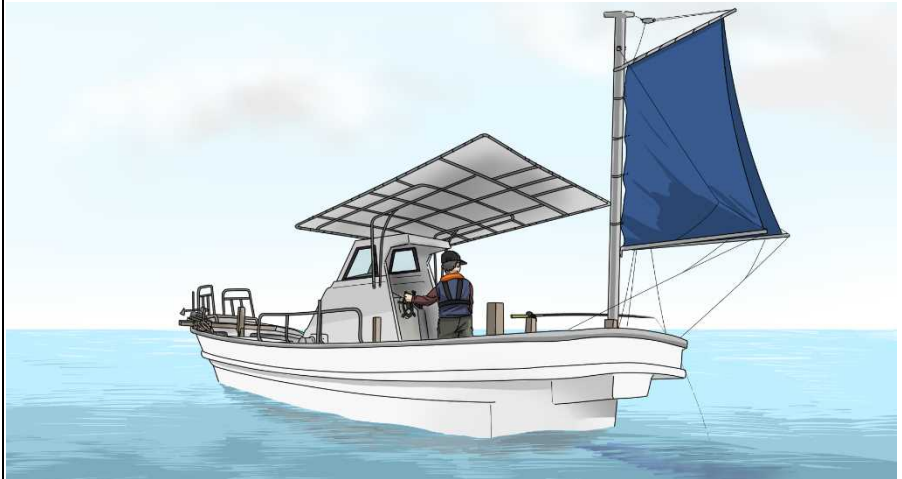
船長Bは、潮上りしながら接近する他船が漂泊中のB船を避けると思い、操縦区画のすぐ後ろの後部甲板右舷側で、右舷前方に身体を向けて立ち、左手で舵輪を持った姿勢をとり、釣り竿を船外に出して電動リールのメーターや竿先を見ながら、ときどき周囲を見て釣りを行っていた。(図2参照)

図2 漂泊中のB船で、右舷前方に身体を向けて立っている船長B (イメージ)

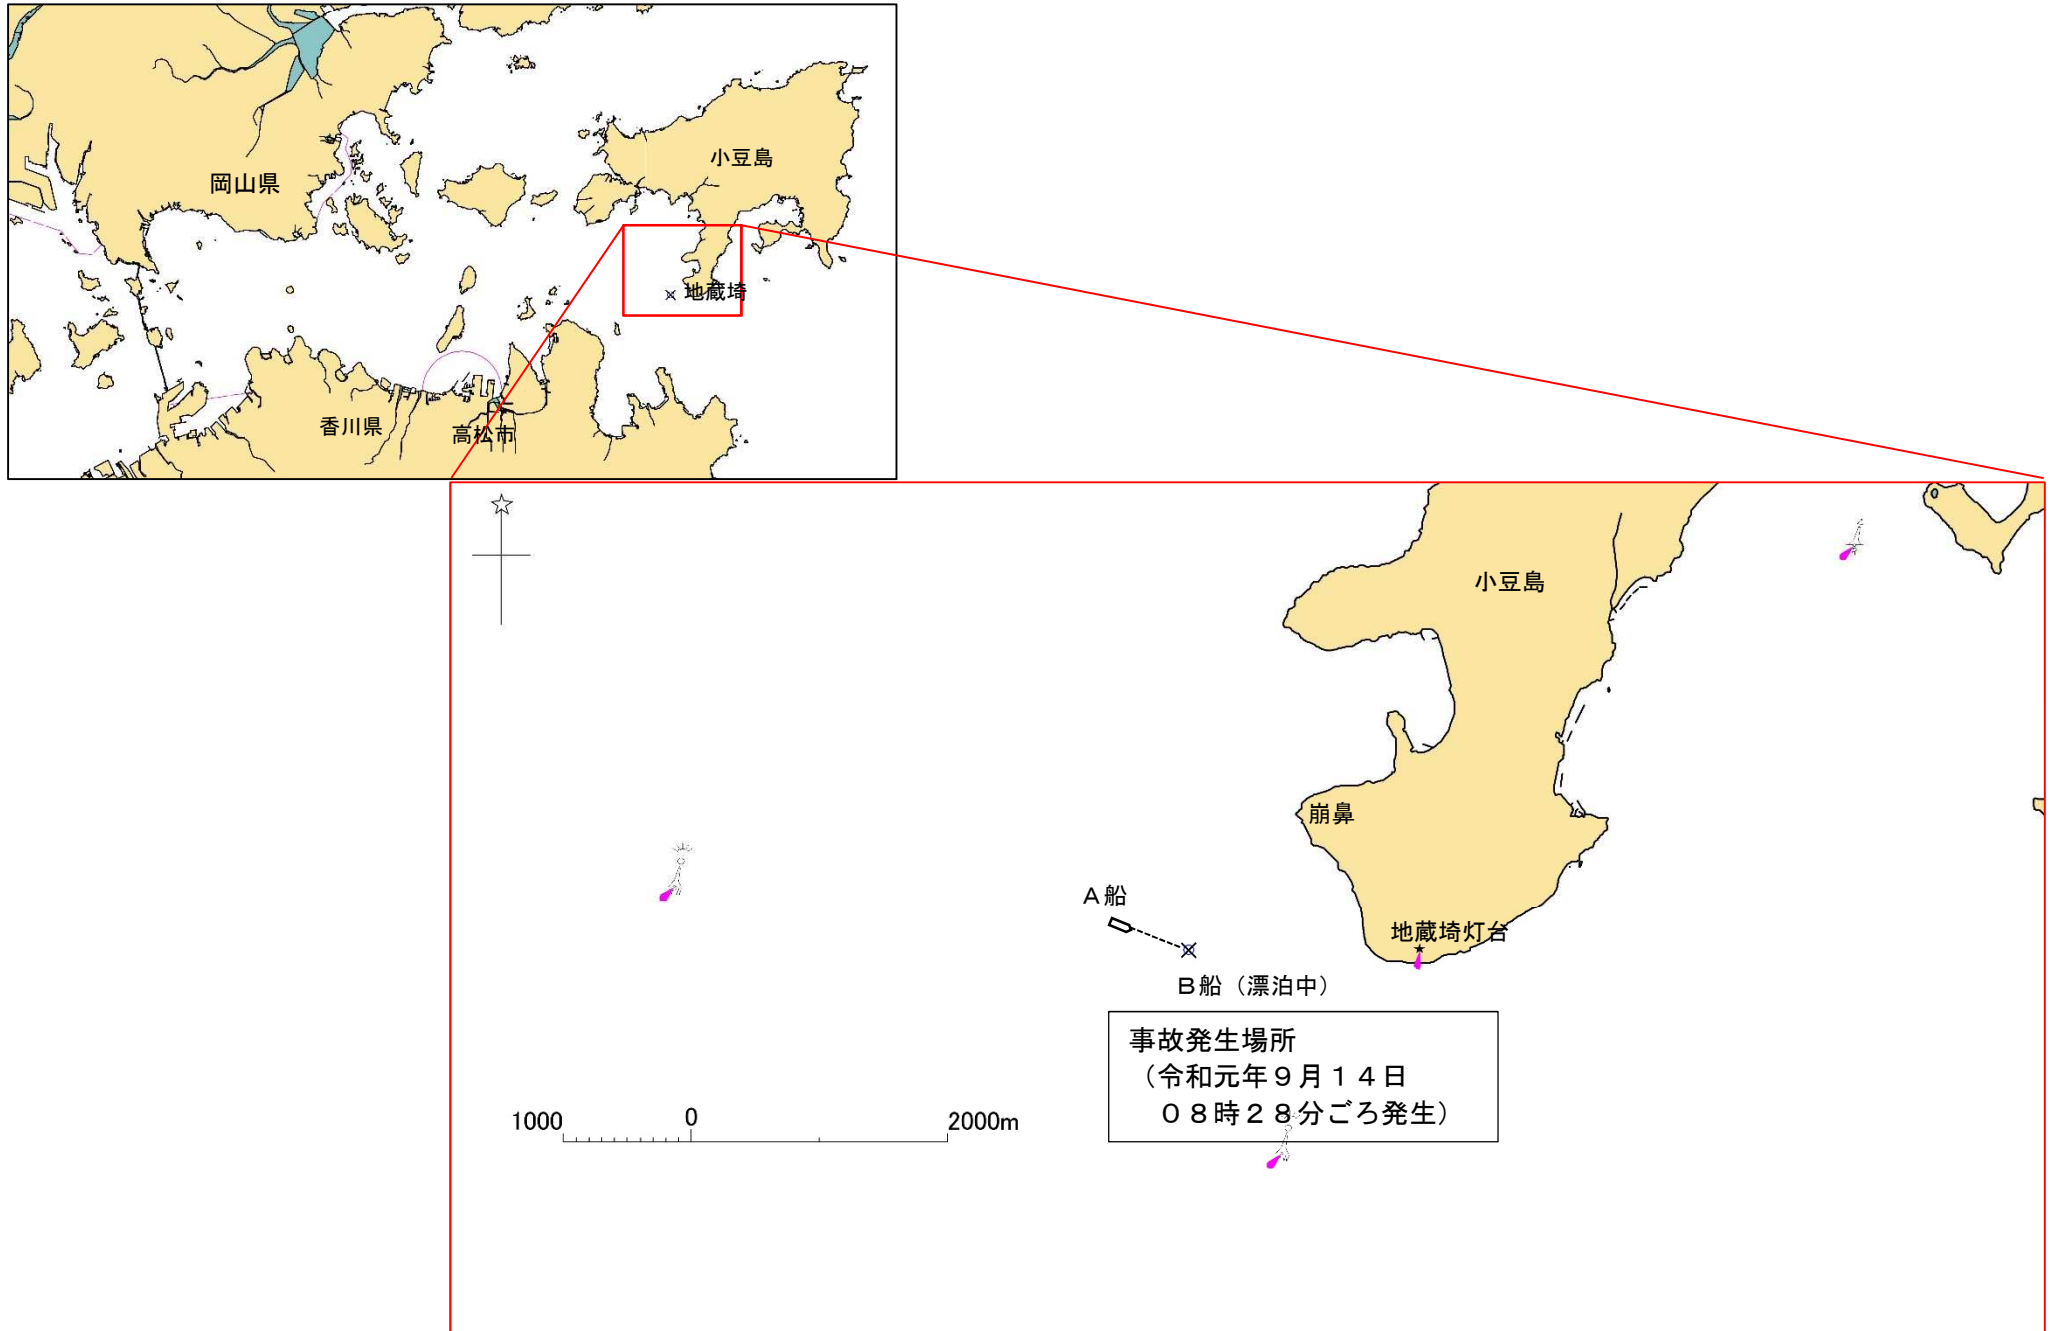
付図1 事故発生経過概略図

B船は、船長Bが、左舷後方を振り向いたところ、目の前にA船の船首部が見え、身体を左にひねって逃げようとしたところ、B船の左舷船尾部とA船の右舷船首部とが衝突した。
