船舶事故調査報告書

事故種類	乗組員負傷
発生日時	平成31年1月16日 00時45分ごろ
発生場所	愛媛県今治市 ^{おおげ} 大下島南方沖（来島海峡） ^{しかだいら} 椀磯灯標から真方位328° 1.2海里（M）付近 （概位 北緯34° 09.8′ 東経132° 55.2′）
事故の概要	貨物船 ^{せいしゅう} 成秀丸は、東進中、燃料油清浄機の整備作業中に機関長が負傷した。 本船は、燃料油清浄機に折損等を生じた。
事故調査の経過	平成31年1月17日、本事故の調査を担当する主管調査官（広島事務所）ほか1人の地方事故調査官を指名した。 原因関係者から意見聴取を行った。
事実情報 船種船名、総トン数 船舶番号、船舶所有者等 L×B×D、船質 機関、出力、進水等	貨物船 成秀丸、748トン 142457、協同商船株式会社（船舶管理人、A社）、独立行政 法人鉄道建設・運輸施設整備支援機構 84.63m×13.00m×7.97m、鋼 ディーゼル機関、1,471kW、平成27年4月24日
乗組員等に関する情報	機関長 男性 44歳 四級海技士（機関）（履歴限定、機関限定） 免許年月日 平成9年3月25日 免状交付年月日 平成30年2月1日 免状有効期間満了日 令和5年3月5日 機関士 男性 21歳 四級海技士（機関）（履歴限定、機関限定） 免許年月日 平成29年3月28日 免状交付年月日 平成29年3月28日 免状有効期間満了日 令和4年3月27日
死傷者等	重傷 1人（機関長）
損傷	燃料油清浄機に折損等
気象・海象	気象：天気 曇り、風向 西、風力 2、視界 良好 海象：波高 約0.3m
事故の経過	本船は、船長、機関長及び機関士ほか4人が乗り組み、平成31年1月15日14時30分ごろ、関門港若松区を出港し、茨城県鹿島港

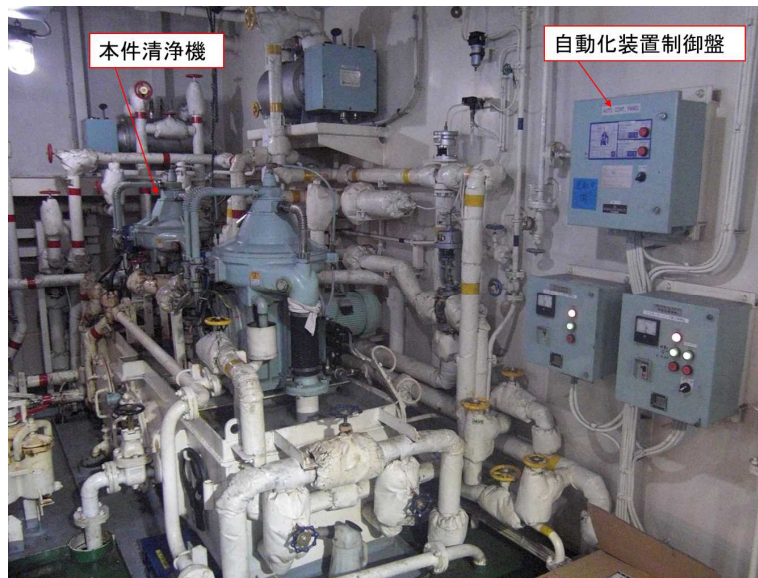
写真1 本件清浄機の周辺の状況

機関長は、00時30分ごろ再度異常警報が鳴ったので機械室に行ったところ、前回と同じ異常流出の警報であり、本件清浄機の回転体の定期的な開放時期が近づいていたので機関士と共に本件清浄機の開放整備作業の準備を行い、AUTO STOPスイッチを押してブレーキを使用しないまま回転体を停止させる操作を行った。（写真1参照）

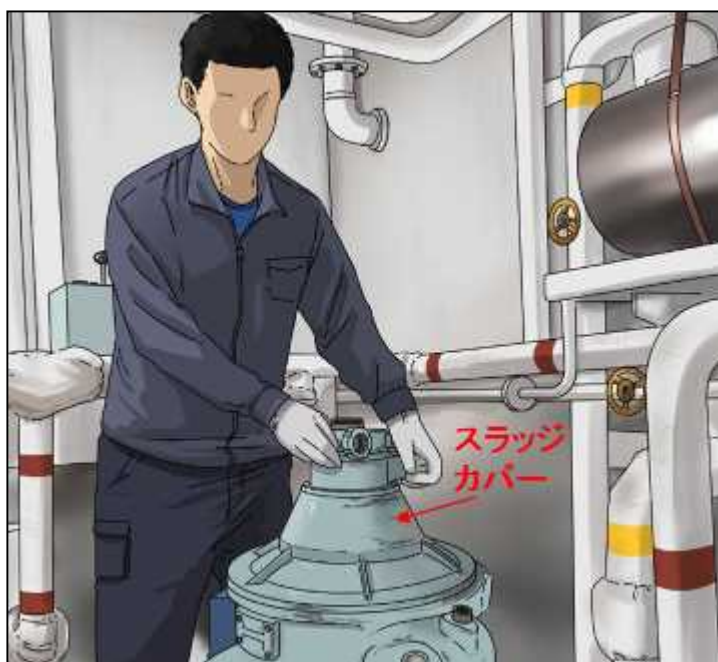
図1 スラッジカバーの取り外しを行っている機関長（イメージ）

機関長は、00時45分ごろ、本件清浄機から回転体を取り出す目的で、スラッジカバーを取り外したところ、同カバーと回転している回転体の上部部品の重液チャンバが接触し、破損して跳ね上がり、自身の右足大^{たい}腿部に当たった。（図1、図2参照）

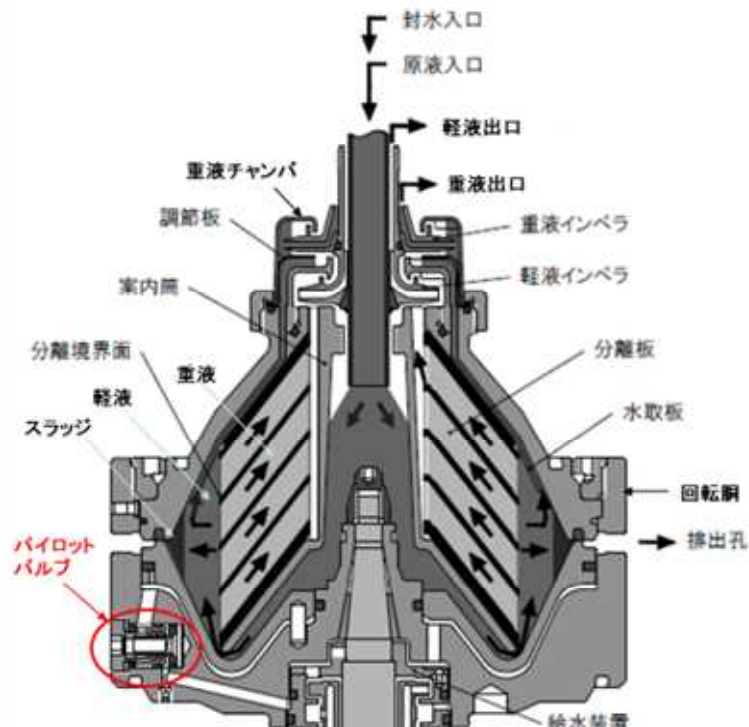
図3 本件清浄機の回転体の構造

パイロットバルブは、スラッジの排出孔を水圧により上下に摺動する弁シリンダの動きを制御する装置で、回転胴の外周2か所に組み込まれていた。（図3参照）

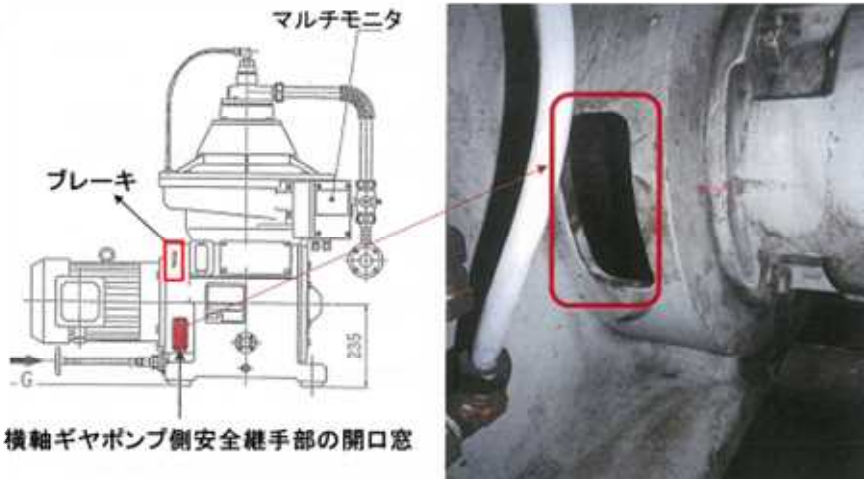
<p>イドラインには、第1回目は運転開始後1か月目に行い、第2回目以降は3か月ごと点検、清掃することが推奨されていた。</p> <p>本件清浄機は、性能上AUTO STOPスイッチを押して回転体を停止させる際、ブレーキを使用しない場合で約13分、ブレーキを使用した場合では約5分を要し、横軸ギヤポンプ側の安全継手部にある開口窓から回転体の回転状況が確認できた。(図4参照)</p>

<ul style="list-style-type: none">・ 陸上社員が定期的に訪船し、安全教育を実施 <p>今後の同種事故等の再発防止に役立つ事項として、次のことが考えられる。</p> <ul style="list-style-type: none">・ 油清浄機操作者は、回転体を停止させる際、ブレーキを使用し、回転体が停止していることをギヤポンプ安全継手部の開口窓から見て回転体が完全に停止していることを確認すること。・ 油清浄機操作者は、油清浄機を分解及び点検する際、回転体が完全に停止していることを確認の上、始動機の電源を切ってしまうこと。
--	--
