船舶事故調査報告書

事故種類	乗揚
発生日時	令和元年5月10日 06時30分ごろ
発生場所	福岡県宗像市大島の加代鼻 倉良瀬灯台から真方位259° 1.6海里（M）付近 （概位 北緯33° 54.9′ 東経130° 26.7′）
事故の概要	漁船第六宮地丸は、航行中、浅瀬に乗り揚げた。 第六宮地丸は、船底部外板の亀裂等を生じた。
事故調査の経過	令和元年8月28日、本事故の調査を担当する主管調査官（門司事務所）ほか1人の地方事故調査官を指名した。 原因関係者から意見聴取を行った。
事実情報 船種船名、総トン数 船舶番号、船舶所有者等 L×B×D、船質 機関、出力、進水等	漁船 第六宮地丸、8.5トン FO2-6609（漁船登録番号）、個人所有 14.64m（Lr）×3.48m×1.14m、FRP ディーゼル機関、540kW、平成22年4月25日 第290-61956号（船舶検査済票の番号）
乗組員等に関する情報	船長 男性 61歳 一級小型船舶操縦士・特殊小型船舶操縦士・特定 免許登録日 昭和54年7月6日 免許証交付日 平成29年5月11日 （令和5年5月8日まで有効）
死傷者等	なし
損傷	船底部外板に亀裂、プロペラ翼に曲損及び欠損
気象・海象	気象：天気 晴れ、風向 東、風力 2、視界 良好 海象：波高 約1m、潮汐 低潮時
事故の経過	本船は、船長が1人で乗り組み、操業を終えて宗像市大島漁港に帰港する目的で、令和元年5月10日04時00分ごろ宗像市沖ノ島北北東方沖約15Mの漁場を出発し、船長が操舵室で椅子に腰を掛けた姿勢で操船に当たり、自動操舵として約15ノットの対地速力で南南東進した。 本船は、加代鼻北方沖約2Mのところに至り、船長が操業後の疲労と眠気を感じていたものの、港までの航程が僅かなので眠気を我慢できると思い、一旦手動操舵に切り換えて予定より左方となっていた針

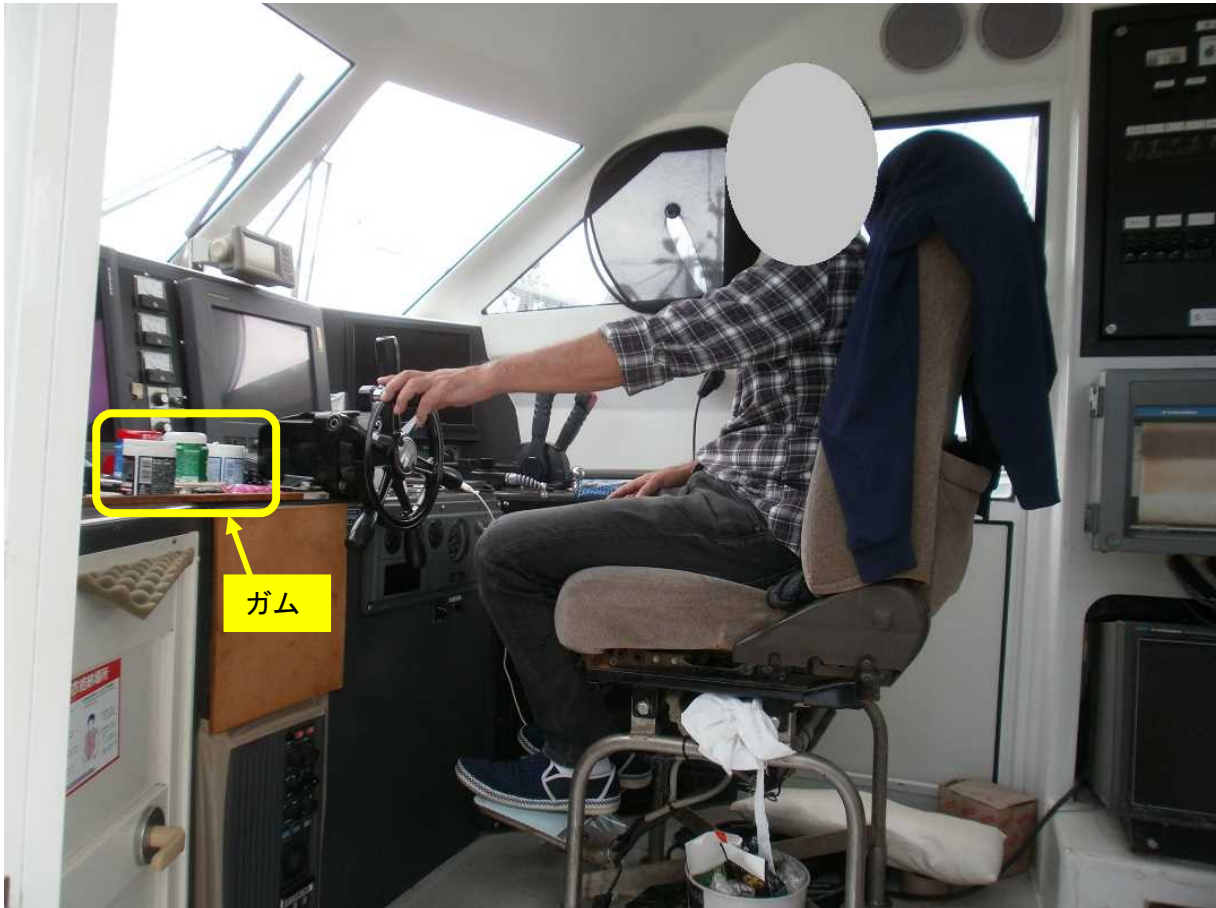
写真2 船長の操船姿勢

<p>路を右方に調整し、手動で向けた針路が保持される自動操舵モードとして航行を続けた。</p> <p>本船は、船長が自動操舵で航行しながら大島漁港に向くよう針路を適宜調整するつもりで航行を続けていたところ、加代鼻北方沖約1Mのところ船長が居眠りに陥り、06時30分ごろ加代鼻の浅瀬に乗り揚げた。</p> <p>船長は、衝撃を感じて乗り揚げたことに気付き、本船を後進させて自力で離礁した後、機関室内に浸水を認めたのでポンプで排水を開始するとともに知人の漁船に救助を求めた。</p> <p>本船は、来援した知人の漁船に横抱きされ、07時30分ごろ大島漁港に帰港した。</p> <p>(付図1 事故発生経過概略図、写真1 本船、写真2 船長の操船姿勢 参照)</p>
その他の事項	<p>本船の喫水は、船首約0.5m、船尾約1.2mであった。</p> <p>本船は、本事故前日である9日18時00分ごろ出港して21時00分ごろ漁場に到着し、翌10日04時00分ごろ帰航を開始するまでの間、約1時間30分を要するまき網漁の操業を3回行っていた。</p> <p>船長は、9日10時ごろから16時ごろまで睡眠をとっており、本事故前、睡眠不足は感じていなかった。</p> <p>船長は、ふだん、航行中に眠気を感じた際は、漂泊して操舵室内で横になったりするほか、コーヒーを飲んだりガムを噛んだりして眠気を払っていた。</p> <p>船長は、針路を右方に調整した際、予定より右方の針路となっていたが、居眠りに陥り、調整した針路のまま加代鼻に向かったと本事故後に思った。</p>
分析 乗組員等の関与 船体・機関等の関与 気象・海象等の関与 判明した事項の解析	あり なし なし <p>本船は、大島北方沖を航行中、船長が、自動操舵で、予定より右方の針路に調整した後、居眠りに陥り、加代鼻に向かって航行を続けたことから、加代鼻の浅瀬に乗り揚げたものと考えられる。</p> <p>船長は、航行中、操業後で疲労と眠気を感じていたが、港までの航程が僅かであり眠気を我慢できると思って操船を続けたことから、転針後、覚醒水準が低下して居眠りに陥った可能性があると考えられる。</p>

原因	<p>本事故は、本船が大島北方沖を航行中、船長が、自動操舵で、予定より右方の針路に調整した後、居眠りに陥り、加代鼻に向かって航行を続けたため、加代鼻の浅瀬に乗り揚げたものと考えられる。</p>
再発防止策	<p>今後の同種事故等の再発防止及び被害の軽減に役立つ事項として、</p>

<p>次のことが考えられる。</p> <ul style="list-style-type: none">・ 自動操舵とし、椅子に腰を掛けた姿勢で操船に当たる場合は、時々、椅子から立ち上がるなど、居眠り運航を防止する措置を採ること。・ 船長は、事故発生後、速やかに海上保安庁に通報すること。
--	--
