船舶事故調査報告書

令和2年1月8日

運輸安全委員会（海事専門部会）議決

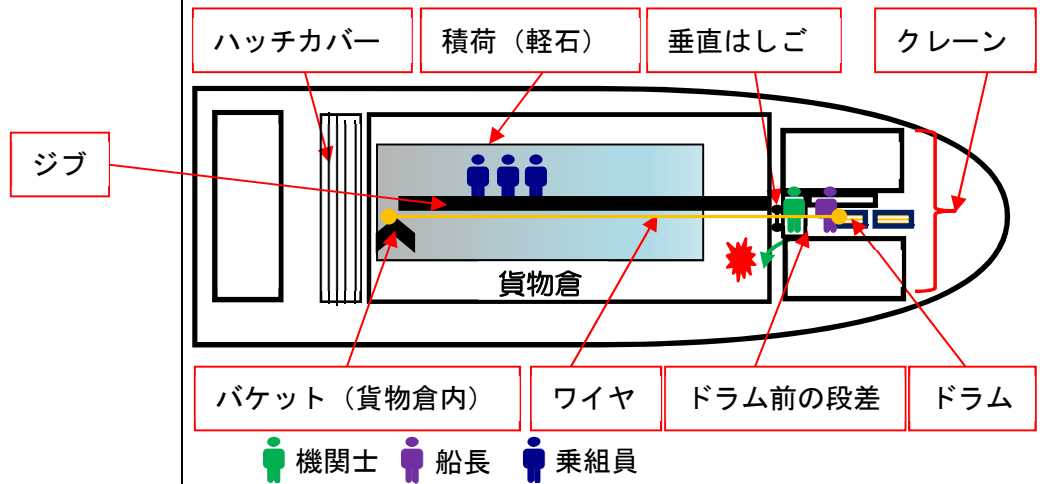
図1 本件作業の状況

本船は、前部甲板に設置されたクレーンのドラム側のワイヤ及びバケット側のワイヤが擦れて傷むので、ドラム側とバケット側の傷みのバランスを取ろうと錨泊の間に‘ワイヤの両端を入れ替える作業’（以下「本件作業」という。）を行うこととし、ハッチカバーを開放して08時00分ごろから乗組員全員で同作業を開始した。（図1参照）

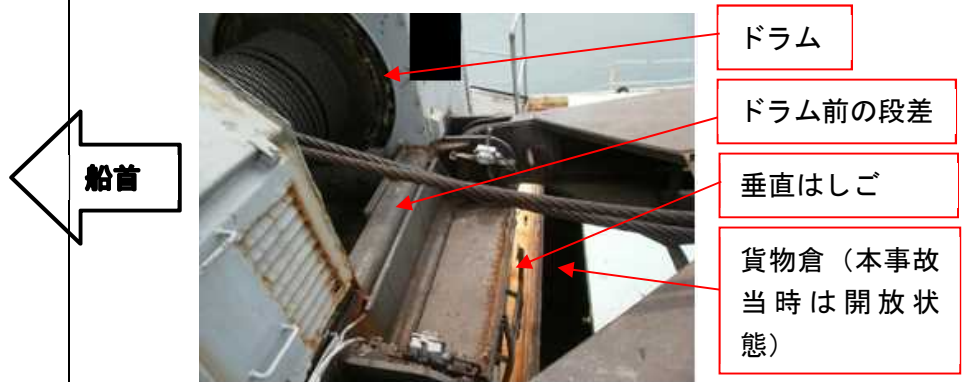
図2 ドラム前の段差を左舷側から見た状況

機関士は、船長と共にドラム側のワイヤの引き出し作業を行った後、前部甲板に降りようとして垂直はしごの方へ移動し、ドラム前の段差をまたいだところ体勢を崩し、貨物倉の床にうつ伏せの状態で落下した。（図2、図3参照）

<p>を使用していなかったことから、前部甲板に続く垂直はしごに移動しようとしてドラム前の段差をまたいで体勢を崩し、貨物倉に落下して負傷したものと考えられる。</p>
原因	<p>本事故は、本船が、大分港北方沖において本件作業中、機関士が、安全ベルトを使用していなかったため、前部甲板に続く垂直はしごに移動しようとしてドラム前の段差をまたいで体勢を崩し、貨物倉に落下したことにより発生したものと考えられる。</p>
再発防止策	<p>今後の同種事故等の再発防止に役立つ事項として、次のことが考えられる。</p> <ul style="list-style-type: none"> ・ 高所作業を行う場合は、安全ベルトを必ず使用すること。 ・ 高所では、足元を確認し、段差など移動の危険となるものに注意して移動すること。

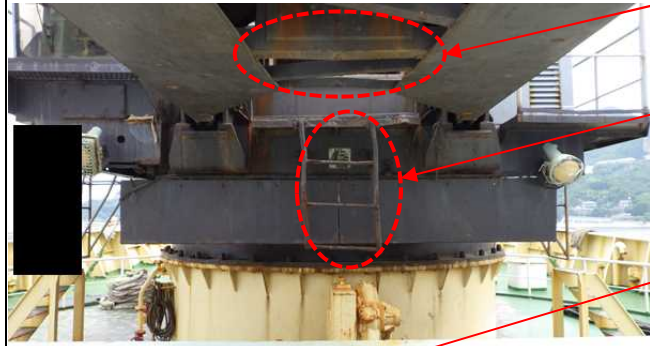
図3 ドラム前の段差をハッチカバー上から見た状況

機関士が作業を行っていたドラム付近から前部甲板までは高さ約2.5m、同甲板から貨物倉床までの深さは約6.5mであった。

機関士は、ヘルメット、作業着、革手袋及び耐油性のゴム長靴を着用していたが、本件作業中は動き回る機会が多く作業しづらかったため、船内にあった安全ベルトを使用していなかった。
