船舶事故調査報告書

事故種類	乗組員負傷
発生日時	平成31年3月2日 17時30分ごろ
発生場所	熊本県八代市八代港 八代港防波堤灯台から真方位067° 350m付近 （概位 北緯32° 31.4′ 東経130° 32.2′）
事故の概要	押船第五十七住若丸 ^{すみわか} 及びバージ東風 ^{とんぼう} は、押船列を構成して航行中、クレーンのバケット交換作業を行っていたところ、乗組員1人がバケットから転落して負傷した。
事故調査の経過	平成31年3月6日、本事故の調査を担当する主管調査官（長崎事務所）ほか1人の地方事故調査官を指名した。 原因関係者から意見聴取を行った。
事実情報 船種船名、総トン数 船舶番号、船舶所有者等 L×B×D、船質 機関、出力、進水等	A 押船 第五十七住若丸、413トン 137064、住若海運株式会社（A社） 29.97m×17.65m×7.53m、鋼 ディーゼル機関2基、2,942kW（合計）、平成12年10月26日 B バージ 東風、3,895トン なし、A社 107.88m×20.00m×7.00m、鋼 機関なし、平成13年（建造年）
乗組員等に関する情報	A 船長A 男性 64歳 四級海技士（航海） 免許年月日 昭和54年4月13日 免状交付年月日 平成27年1月14日 免状有効期間満了日 令和2年1月17日 航海士A ₁ 男性 40歳 四級海技士（航海） 免許年月日 平成28年12月19日 免状交付年月日 平成28年12月19日 免状有効期間満了日 令和3年12月18日 機関長A 男性 66歳 四級海技士（機関）

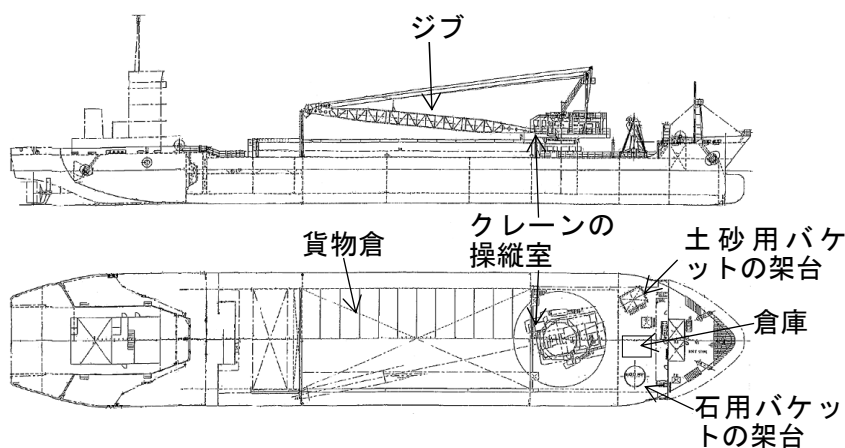
図1 A 船押船列の配置図（概略）

A 船押船列では、支持ワイヤに結んだロープを保持する乗組員（2、3人）が船首側を向いたクレーン操縦室の下付近に、他の乗組員が土砂用バケットと石用バケットの間にある倉庫の陰にそれぞれ位置し、開閉ワイヤが土砂用バケットから引き抜かれる状況を見守っていた。

機関長Aは、土砂用バケット上端部から外された支持ワイヤの接続金具を石用バケットの上端部（甲板上高さ約4.6m）に接続する目的で、右舷船首部に格納された石用バケットの上に立っていたところ、開閉ワイヤが土砂用バケットから引き抜かれた際、振れ回る開閉ワイヤと接触し、とっさに開閉ワイヤを掴んでしがみついたものの、開閉ワイヤに振り回され、17時30分ごろ滑り落ちるようにして甲板上に転落した。

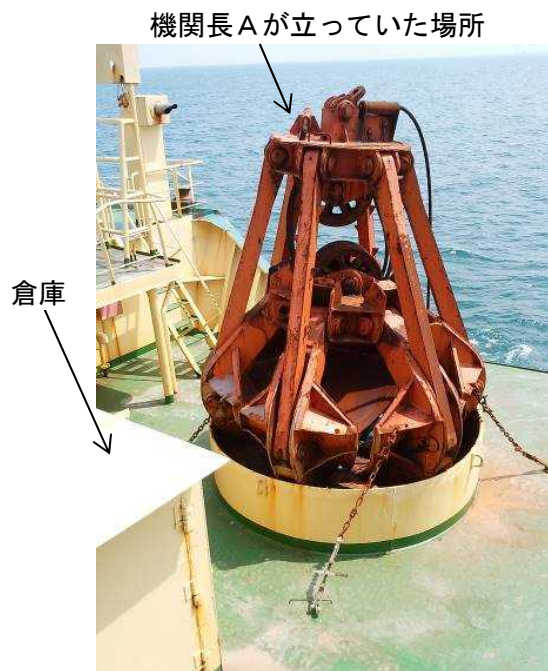
写真3 石用バケット

<p>ふだんから、開閉ワイヤの振れ回りが収まるまで危険な場所に立ち入らないように注意しており、また、開閉ワイヤの振れ回りが収まり、ジブを回転させて石用バケットの上に支持ワイヤ先端を移動させた後、石用バケットに上がる作業手順となっていた。</p> <p>支持ワイヤ及び開閉ワイヤの直径は、約50mmであった。</p> <p>乗組員は、バケット交換作業時、各バケットの頂部付近には安全帯を取り付ける設備がなかったため、安全帯を使用していなかった。</p> <p>機関長Aは、本事故当時、ヘルメットを装着し、作業服上下の上に着たヤッケの上下、ゴム長靴、ゴム手袋を着用しており、特に疲れを感じておらず、健康状態に問題はなかった。</p> <p>機関長Aは、本事故当時、通常の作業手順より早く石用バケットに上がっていたものの、本事故当時の記憶が定かではなく、航海士A₁がトランシーバーでバケット周辺から離れておくように注意を促したのを聞いたか、また、なぜ石用バケットに早く上がっていたのか、覚えていなかった。</p> <p>機関長Aは、これまでと同じように通常の作業手順どおり、土砂用バケットから引き抜かれた開閉ワイヤの振れ回りが収まり、ジブが回転して石用バケットの上に支持ワイヤ先端が移動した後、石用バケットに上がればよかったと本事故後に思った。</p> <p>航海士A₁及び周囲にいた乗組員は、本事故当時、開閉ワイヤが土砂用バケットから引き抜かれる際、開閉ワイヤが振れ回って危険なため、開閉ワイヤの状況を集中して見ており、機関長Aが石用バケットに上がっていることに気付かなかった。</p>
<p>分析</p> <p>乗組員等の関与</p> <p>船体・機関等の関与</p> <p>気象・海象等の関与</p> <p>判明した事項の解析</p>	<p>あり</p> <p>あり</p> <p>なし</p> <p>A船押船列は、八代港を航行してクレーンのバケット交換作業中、バケットの頂部付近に安全帯を取り付ける設備がない状況下、機関長Aが通常の作業手順より早く石用バケットの上に上がっていたこと、及び作業指揮者である航海士A₁が開閉ワイヤの状況を集中して見ていたことから、土砂用バケットから開閉ワイヤが引き抜かれた際、振れ回った開閉ワイヤが機関長Aに接触し、機関長Aが石用バケットから転落して負傷したものと考えられる。</p> <p>機関長Aは、支持ワイヤの接続金具を石用バケットの上端部に接続する目的で石用バケットの上に立っていたものの、本事故当時の記憶が定かではなく、通常の作業手順より早く石用バケットに上がった理由を明らかにすることはできなかった。</p> <p>航海士A₁は、開閉ワイヤを土砂用バケットから引き抜く作業を行う際、開閉ワイヤが振れ回って危険であり、トランシーバーで周囲の</p>

<p>乗組員全員に対して注意を促したものの、同作業に集中していたことから、機関長Aが石用バケットに上がっていることに気付かなかったものと考えられる。</p> <p>A船押船列では、バケットの頂部付近に安全帯を取り付ける設備がなかったことから、機関長Aが安全帯を使用していなかったものと考えられる。</p>
原因	<p>本事故は、A船押船列が八代港を航行してクレーンのバケット交換作業中、バケットの頂部付近に安全帯を取り付ける設備がない状況下、機関長Aが通常の作業手順より早く石用バケットの上に上がり、また、作業指揮者である航海士A₁が開閉ワイヤの状況を集中して見ていたため、土砂用バケットから開閉ワイヤが引き抜かれた際、振れ回った開閉ワイヤが機関長Aに接触し、機関長Aが石用バケットから転落したことにより発生したものと考えられる。</p>
再発防止策	<p>A社は、本事故後、バケット交換作業について、航行中ではなく、岸壁係留中に行わせることとした。</p> <p>今後の同種事故等の再発防止及び被害の軽減に役立つ事項として、次のことが考えられる。</p> <ul style="list-style-type: none"> ・船舶所有者は、バケット交換作業の作業手順書を作成した上、乗組員に対し、安全作業手順の周知を徹底すること。 ・乗組員は、安全作業手順を遵守すること。 ・索類が振れ回る作業を行う場合、乗組員が危険な場所にいないことを確認した上で実施すること。 ・船舶所有者は、乗組員に高所作業を実施させる場合、安全帯を取り付ける設備を設けた上、安全帯を使用させること。 ・作業指揮者は、作業を行わずに全体を監視して指揮することが望ましい。
