船舶事故調査報告書

事故種類	転覆
発生日時	令和元年9月1日 16時00分ごろ
発生場所	沖縄県本部町渡久地港 渡久地港本部防波堤灯台から真方位192°900m付近 （概位 北緯26°38.0′ 東経127°52.4′）
事故の概要	プレジャーボート（船名なし）は、渡久地港を北進中、転覆した。 プレジャーボートは、船外機に濡損を生じた。
事故調査の経過	令和元年9月9日、本事故の調査を担当する主管調査官（那覇事務所）を指名した。 なお、後日、1人の地方事故調査官を新たに指名した。 原因関係者から意見聴取を行った。
事実情報 船種船名、総トン数 船舶番号、船舶所有者等 L×B×D、船質 機関、出力、進水等	プレジャーボート（船名なし）、総トン数なし なし、個人所有 約2.8m×約1.1m×約0.5m、FRP ガソリン機関（船外機）、2.6kW、不詳
乗組員等に関する情報	操縦者 男性 40歳 操縦免許 なし
死傷者等	なし
損傷	船外機に濡損
気象・海象	気象：天気 曇り、風向 南、風力 4、視界 良好 海象：波向 南、波高 約1m
事故の経過	<p>本船は、令和元年8月31日21時00分ごろ操縦者1人及び知人2人が乗り、渡久地港南に位置するビーチ（以下「本件ビーチ」という。）から出発して西方沖約900mに所在する防波堤（以下「本件防波堤」という。）に2往復して知人4人を運んだ。</p> <p>操縦者は、本船を本件防波堤に係留して知人4人と共に釣りをし、翌9月1日の朝、帰宅する知人1人を本件ビーチまで渡した後、本件防波堤に戻って再び釣りをし、15時00分ごろほかの知人1人と本件ビーチに戻って食料等を購入した。</p> <p>本船は、操縦者及び知人1人が乗り、本件ビーチを出発して西進した後、右回頭して北進したところ、船尾方から波を受けて船内に海水が流入して滞留し、16時00分ごろ船尾側に傾斜して転覆した。</p>

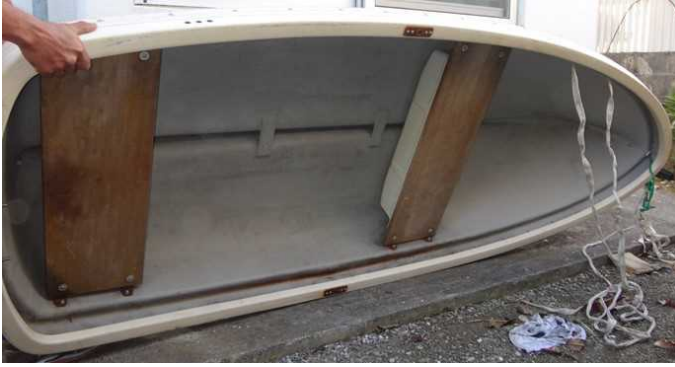
写真1 本船

<p>分析</p> <p>乗組員等の関与 船体・機関等の関与 気象・海象等の関与 判明した事項の解析</p>	<p>あり</p> <p>あり</p> <p>あり</p> <p>本船は、渡久地港を北進中、風が強く、波が高くなっていた状況下、操縦者が、風及び波がいずれ穏やかになるだろうと思い、釣りを続けようと本件防波堤に向かって航行を続けたことから、船尾方から波を受けて船内に海水が流入して滞留し、船尾側に傾斜して転覆したものと考えられる。</p> <p>本船は、船舶検査を受検していなかったことから、航行の用に供してはならなかった。</p> <p>操縦者は、小型船舶操縦免許を取得していなかったことから、本船を操縦してはならなかった。</p>
<p>原因</p>	<p>本事故は、本船が渡久地港を北進中、風が強く、波が高くなっていた状況下、操縦者が、風及び波がいずれ穏やかになるだろうと思い、釣りを続けようと本件防波堤に向かって航行を続けたため、船尾方から波を受けて船内に海水が流入して滞留し、船尾側に傾斜して転覆したものと考えられる。</p>
<p>再発防止策</p>	<p>今後の同種事故等の再発防止及び被害の軽減に役立つ事項として、次のことが考えられる。</p> <ul style="list-style-type: none"> ・長さ3m未満のミニボート規格の船舶は、乾舷が低く、風と波の影響を受けやすいので、最新の気象情報を入手し、天候の悪化が予想される場合は、出航を控える又は速やかに帰航すること。 ・長さ3m未満のミニボート規格の船舶を所有する者は、船体の長さ及び船外機の出力を確認し、必要な場合は、船舶検査を受検及び小型船舶操縦免許を取得すること。

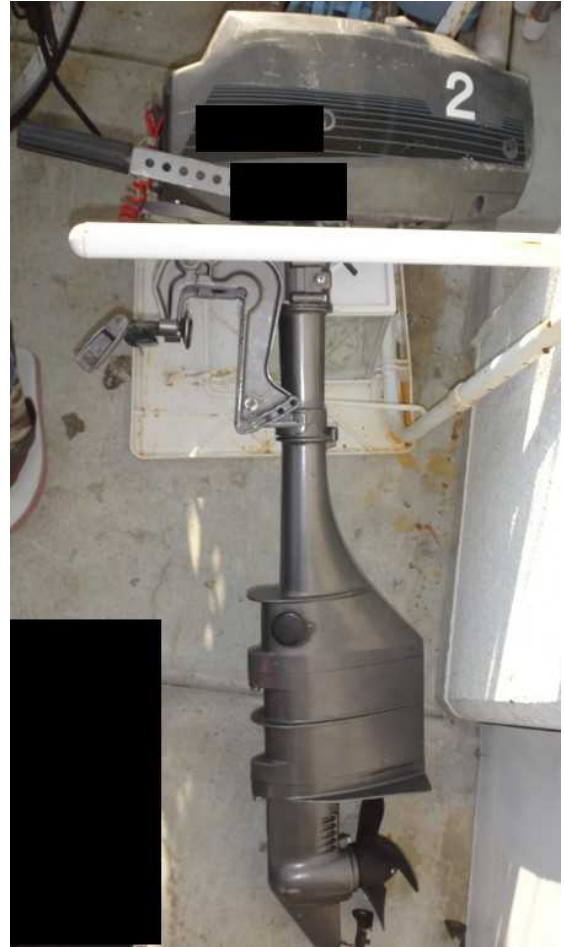
写真3 本船の船外機

<p>操縦者及び知人1人は、本船に装備していた係留用ロープを本件防波堤にいた知人2人に投げ、本船につかまった状態で引っ張ってもらい救助された。</p> <p>本船は、操縦者が、船外機を外してガソリンを抜いた後、装備していた予備の燃料缶のガソリンを入れて船外機の始動を試みたものの始動しなかった。</p> <p>操縦者及び知人3人は、本船にオール2本を備えていたものの、波が高くオールで漕いで本件ビーチに戻るのは危険と判断し、18時18分ごろ海上保安庁に通報した後、来援した海上保安庁の搭載艇に救助された。</p> <p>(付図1 事故発生経過概略図、写真1～2 本船、写真3 本船の船外機 参照)</p>
<p>その他の事項</p>	<p>操縦者及び知人4人は、本事故当時、フローティングベストを着用していた。</p> <p>本船は、長さが3m未満(全長×0.9)のミニボート規格で、船外機の出力は2.6kW(3.5馬力)であった。</p> <p>操縦者は、これまでに本船を手漕ぎボートとして乗ることがあったが、船外機を搭載して本船に乗ることは初めてであった。</p> <p>本船は、本事故当時の乾舷(海面から舷縁までの高さ)が20cm未満で、操縦者は想像していたよりも乾舷がなかったと感じていた。</p> <p>操縦者は、本事故発生日の朝から風が強くなり、波が高くなったことを認めていたが、夕方には穏やかになるだろうと思っていた。</p> <p>国土交通省海事局の「ミニボートに乗る前に知っておきたい安全知識と準備」によれば、ミニボートが安全に航行できるのは、波高は20cmまで、風速では4m/s以下が目安とされている。</p> <p>小型船舶登録規則(平成14年国土交通省令第4号)第2条第1項、船舶安全法施行規則(昭和38年運輸省令第41号)第2条第2項第1号口及び船舶職員及び小型船舶操縦者法施行規則(昭和26年運輸省令第91号)第2条第2項第1号によれば、本船は、長さが3m未満であり、小型船舶の登録が必要ないものの、エンジンの出力が1.5kW(2.039馬力)を超えるので船舶検査を受検する必要があり、また、操縦する際は小型船舶操縦士の免許が必要となる。</p> <p>本船は、船舶検査を受検していなかった。また、操縦者は、小型船舶操縦免許を取得していなかった。</p> <p>操縦者によれば、船外機は、知人の家族が所有していたもので、知人の家族がインターネットで購入した時から船外機に「2」の表示がされており、操縦者及び知人は2馬力の船外機と思い、船舶検査の必要がなく、また、本船の操縦には小型船舶操縦免許証が必要ないと思っていた。</p>
