船舶事故調査報告書

事故種類	火災
発生日時	令和元年7月23日 21時30分ごろ
発生場所	北海道松前町江良漁港西方沖 清部港西防波堤灯台から真方位278°3.9海里（M）付近 （概位 北緯41°31.8′ 東経139°55.0′）
事故の概要	漁船とら丸は、江良漁港西方沖で操業中、機関室から火災が発生した。 とら丸は、機関室等に焼損を生じ、沈没した。
事故調査の経過	令和元年7月24日、本事故の調査を担当する主管調査官（函館事務所）ほか1人の地方事故調査官を指名した。 原因関係者から意見聴取を行った。
事実情報 船種船名、総トン数 船舶番号、船舶所有者等 L×B×D、船質 機関、出力、進水等	漁船 とら丸、19.61トン HK2-22306（漁船登録番号）、個人所有 16.53m（Lr）×3.75m×1.43m、FRP ディーゼル機関、360.4kW、昭和54年3月21日 第202-5273号（船舶検査済票の番号）
乗組員等に関する情報	船長 男性 68歳 一級小型船舶操縦士・特殊小型船舶操縦士・特定 免許登録日 昭和51年1月23日 免許証交付日 平成29年1月11日 （令和4年2月5日まで有効）
死傷者等	なし
損傷	船員室、機関室等に焼損、沈没（全損）
気象・海象	気象：天気 曇り、風向 南南東、風速 約4～5m/s、視界 良好 海象：波高 約1.5m
事故の経過	本船は、船長及び甲板員1人が乗り組み、いか一本釣り漁の目的で令和元年7月23日10時ごろ江良漁港を出港し、20時ごろ同漁港西方沖でパラシュート型シーアンカーを海面に投入して集魚灯（3kW）を点灯させ、操業を開始した。 船長及び甲板員は、前部甲板上で作業をしていたところ、21時30分ごろ操舵室の後方に設置された機関室の送風機（可逆転式）の通

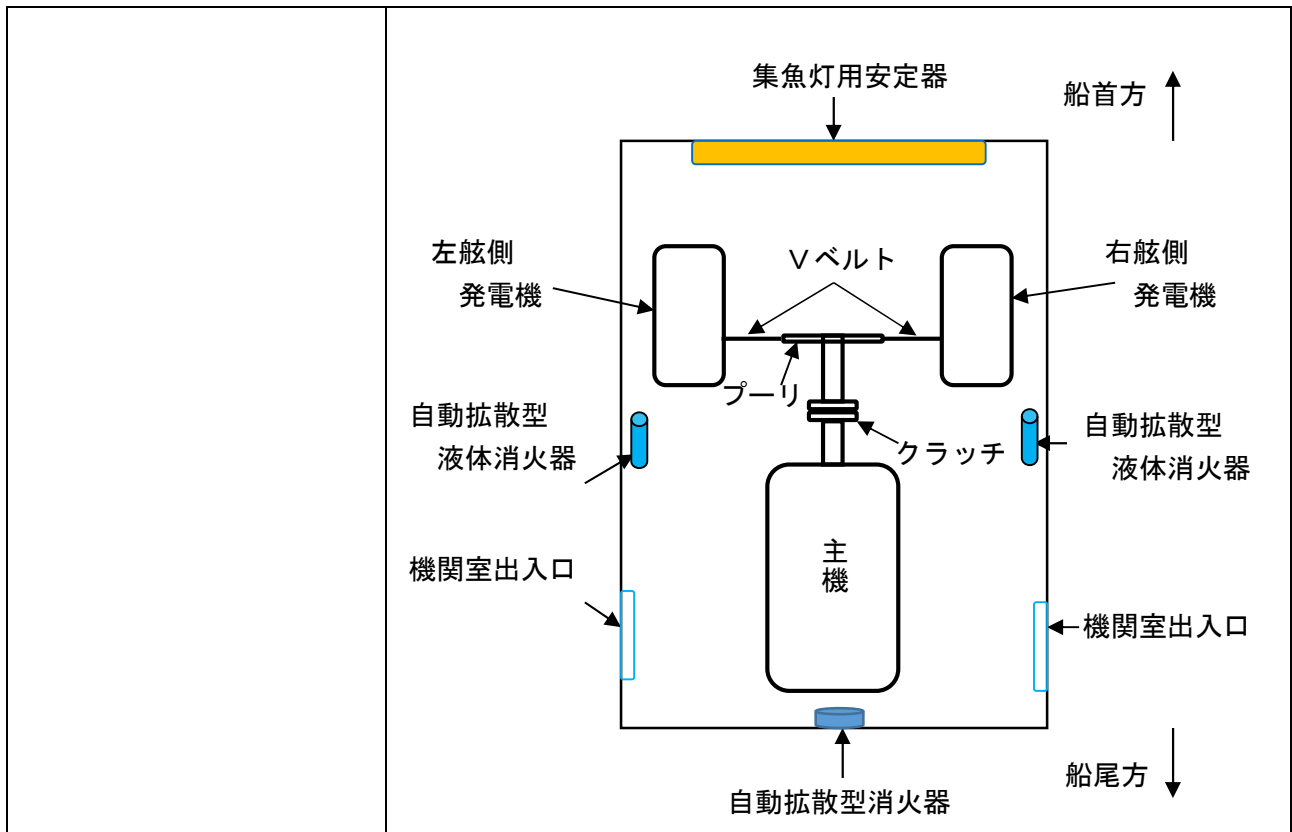
図1 機関室の機器配置状況

<p>風筒から煙が噴出したのを認めた。</p> <p>船長は、機関室内の状況を見ることとし、機関室の出入口の戸を開けたところ、機関室内の前部で炎が出たのを認めたが、煙が充満しており、同室内に入るのは危険と判断した。</p> <p>船長及び甲板員は、船員室の入口に備えてあった救命胴衣を取りに行き、船首部に避難した。</p> <p>船長は、21時40分ごろ江良漁港に先に帰っていた僚船の船長に携帯電話で火災が発生した旨を告げて救助の要請をし、21時47分ごろ118番通報した。</p> <p>船長及び甲板員は、火勢が強くなり、延焼してきたので避難していた船首部から海に飛び込み、パラシュート型シーアンカーのブイに掴まって救助を待っていた。</p> <p>僚船は、本事故発生場所付近に到着し、船長及び甲板員を救助して22時15分ごろ江良漁港に入港した。</p> <p>本船は、来援した巡視船等による消火作業中、24日05時02分ごろ沈没した。</p> <p>(付図1 事故発生場所概略図 参照)</p>
<p>その他の事項</p>	<p>本船は、船体中央付近に操舵室が、その後方に機関室の出入口及び船員室が順に配置されており、操舵室の下方が機関室となっていた。</p> <p>機関室は、中央付近に主機が、両舷前部に主機出力軸前部端からクラッチ及びプーリを経てVベルトで駆動される発電機がそれぞれ据え付けられていた。</p> <p>機関室の前部には、据え付けられた棚に集魚灯用安定器約45台が3段に並べられて設備されていた。</p> <p>本船は、約10年前に数十台の集魚灯用安定器が交換されており、また、集魚灯が点灯しないとき、発煙及び炎を生じたりして気付いた際には、新替えしていたが、交換されずに使用されていたものが数台残っていた。</p> <p>本船は、A重油を主機の燃料油としており、本事故当時、約7klのA重油が搭載されていた。</p> <p>機関室には自動拡散型液体消火器が両舷前部に1個ずつ、後部に自動拡散型消火器が1個備えられていた。(図1参照)</p>

本船は、交換されていなかった数台の集魚灯用安定器が経年使用によって劣化し、絶縁が低下して電路が短絡するなどして過熱され、同安定器から出火して接続された電気配線の被覆等の可燃物から船体に延焼した可能性があると考えられるが、船長及び甲板員が出火に至った状況及び機関室の消火状況を確認できておらず、また、本船が沈没しており、出火の状況及び自動拡散型消火器の作動状況を明らかにすることはできなかった。

再発防止策	<p>今後の同種事故等の再発防止に役立つ事項として、次のことが考えられる。</p> <ul style="list-style-type: none">・ 集魚灯用安定器は、使用年数を考慮した上で交換することが望ましい。・ 自動拡散型消火器は、集魚灯用安定器に有効に消火剤がかかる位置にも設置することが望ましい。
--------------	---
