## 船舶事故調査報告書

事故種類	衝突（防水柵係留部）
発生日時	令和元年5月17日 06時26分ごろ
発生場所	北海道北見市サロマ湖第2湖口付近 浜佐呂間港北防波堤灯台から真方位359° 2.9海里（M）付近 （概位 北緯44° 08.6′ 東経143° 55.6′）
事故の概要	漁船第五ところ丸は、南進中、防水柵係留部に衝突した。 第五ところ丸は、乗組員6人が負傷し、右舷船首部外板の破口等を生じ、また、防水柵係留部は台座部分に欠損を生じた。
事故調査の経過	令和元年5月17日、本事故の調査を担当する主管調査官（函館事務所）ほか1人の地方事故調査官を指名した。 原因関係者から意見聴取を行った。
事実情報 船種船名、総トン数 船舶番号、船舶所有者等 L×B×D、船質 機関、出力、進水等	漁船 第五ところ丸、19トン HK2-23855（漁船登録番号）、常呂漁業協同組合 22.42m（Lr）×4.98m×1.61m、軽合金 ディーゼル機関、736kW（動力漁船登録票による）、平成24年4月17日
乗組員等に関する情報	船長 男性 46歳 二級小型船舶操縦士 免許登録日 平成20年5月22日 免許証交付日 平成30年2月19日 （令和5年5月21日まで有効）
死傷者等	重傷 1人（機関員）、軽傷 5人（船長、甲板員4人）
損傷	本船 右舷船首部外板に破口、右舷船尾部外板に凹損及び操舵室窓ガラスに割損 防水柵係留部 台座部分に欠損
気象・海象	気象：天気 晴れ、風向 南、風速 約6m/s、視界 良好 海象：海上 平穏、潮汐 下げ潮の末期
事故の経過	本船は、船長ほか5人（以下、「機関員」、「甲板員A～D」という。）が乗り組み、令和元年5月17日05時26分ごろほたて稚貝放流の目的で、北見市栄浦漁港を出港した。 本船は、サロマ湖内から第2湖口を通過し、第2湖口の北北西方3M付近の漁場でほたて稚貝を放流し、06時14分ごろ、栄浦漁港へ

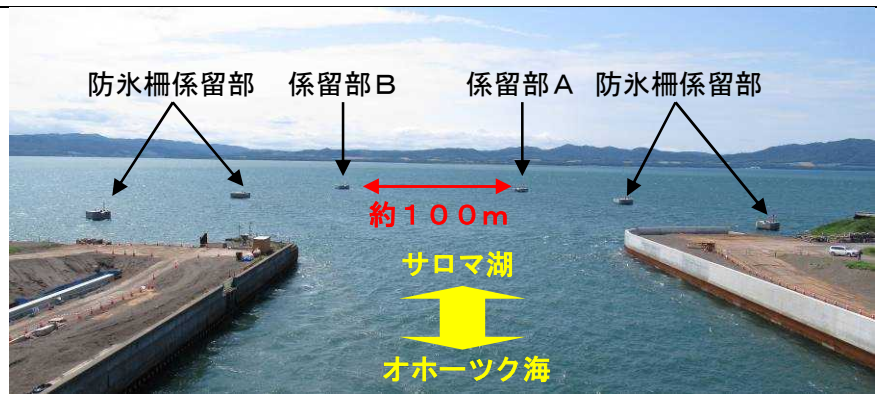
図1 第2湖口から見る防氷柵係留部設置状況

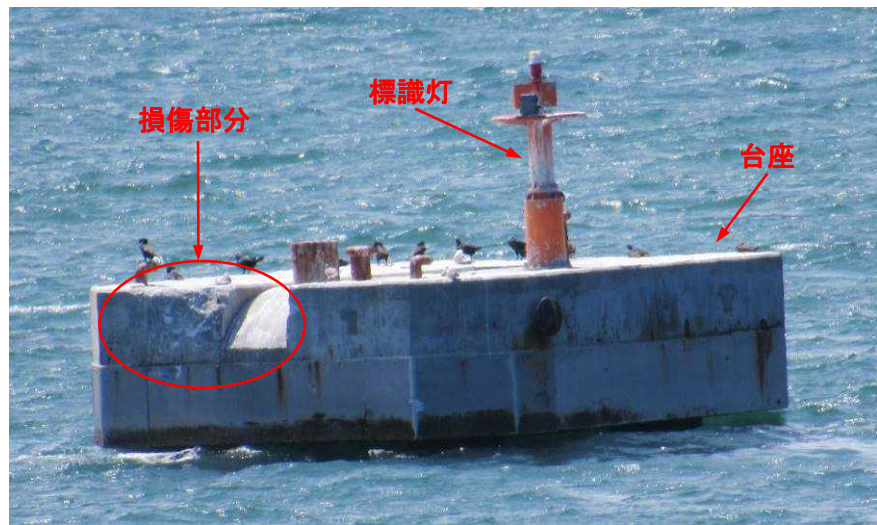
図2 係留部A

本船は、多数の防氷柵係留部が設置されたサロマ湖第2湖口付近において南進中、船長が反航船に意識を向け、同じ針路及び速力で航行を続けたことから、本船の針路を微調整する時機を失して、係留部Aに衝突したものと考えられる。

<p>口付近において南進中、船長が反航船に意識を向け、同じ針路及び速力で航行を続けたため、本船の針路を微調整する時機を失して、係留部Aに衝突したものと考えられる。</p>
<p><b>再発防止策</b></p>	<p>今後の同種事故等の再発防止及び被害の軽減に役立つ事項として、次のことが考えられる。</p> <ul style="list-style-type: none"> <li>・ 航行中は特定の物標や船舶のみに意識を向けることなく、周囲の見張りを適切に行うこと。</li> <li>・ 船舶事故の発生後、速やかに海上保安庁に通報すること。</li> </ul>

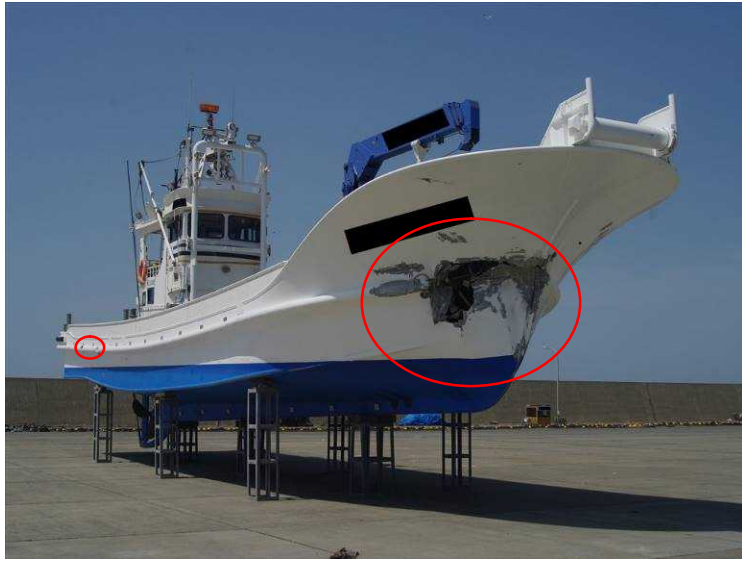
写真1 本船の損傷状況
