# 船舶事故調査報告書

令和元年12月18日  
 運輸安全委員会（海事専門部会）議決  
 委員 佐藤 雄二（部会長）  
 委員 田村 兼吉  
 委員 岡本 満喜子

事故種類	乗組員死亡
発生日時	不明（令和元年5月3日 14時00分ごろ～16時20分ごろの間）
発生場所	岩手県久慈市小袖漁港北北西方沖 小袖港北防波堤灯台から真方位333°650m付近 （概位 北緯40°10.5′ 東経141°50.7′）
事故の概要	漁船第二十五長喜丸は、わかめ養殖用ロープの引揚げ準備作業中、船長が落水して溺死した。
事故調査の経過	令和元年5月8日、本事故の調査を担当する主管調査官（仙台事務所）ほか1人の地方事故調査官を指名した。 原因関係者からの意見聴取は、本人が本事故で死亡したため、行わなかった。
事実情報 船種船名、総トン数 船舶番号、船舶所有者等 L×B×D、船質 機関、出力、進水等	漁船 第二十五長喜丸、1.4トン IT3-54957（漁船登録番号）、久慈市漁業協同組合 7.37m(Lr)×2.15m×0.86m、FRP ガソリン機関（船外機）、80kW（動力漁船登録票による）、平成26年3月3日
乗組員等に関する情報	船長 男性 69歳 一級小型船舶操縦士・特殊小型船舶操縦士・特定 免許登録日 昭和52年4月21日 免許証交付日 平成30年7月24日 （令和6年5月29日まで有効）
死傷者等	死亡 1人（船長）
損傷	なし
気象・海象	気象：天気 晴れ、風向 南、風力 3 海象：波高 約0.5m、水温 約12℃
事故の経過	本船は、船長が1人で乗り組み、わかめ養殖用ロープを引き揚げて小袖漁港内で天日干しする旨を家族に伝え、令和元年5月3日14時00分ごろ同漁港を出港した。 船長の家族は、16時ごろになっても船長が帰らないことを心配し、自宅からわかめ及びほたて養殖施設（以下「本件施設」という。）内に停泊する本船を双眼鏡で確認したところ、人影が見当たらず

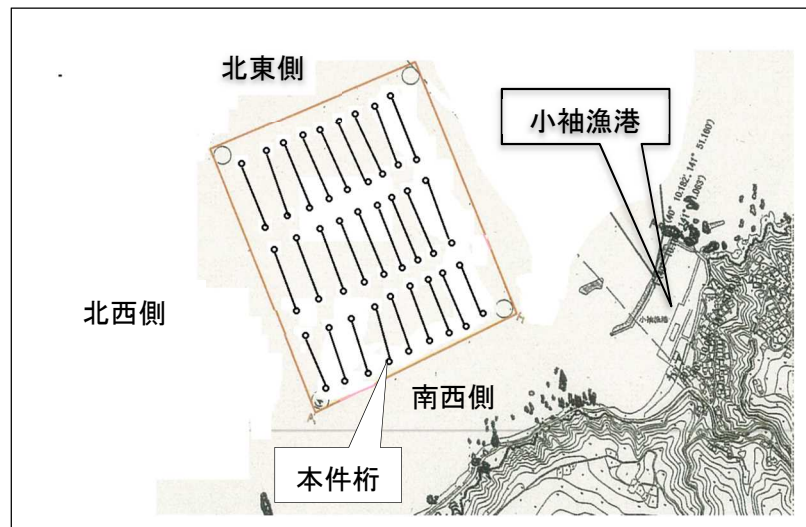
図1 本件施設図

本件施設は、縦約900m、横約800mの一種区画漁業権漁場内に長さ約150mのわかめ及びほたて養殖用ロープが27台（沖に向けて9列3段）設置されており、船長の所有する同ロープは本件施設の北西側から数えて4～6列目の9台であった。

僚船船長は、本船が、4列目陸岸寄りのわかめ養殖用ロープ（以下「本件桁」という。）に、船首を北東方に向け、係留索1本が右舷船尾のたつから伸びて本件桁の南西端付近に係止され、船外機がチルトダウンされた状態で停止し、本件桁と平行に係留されているのを認めた。
