## 船舶事故調査報告書

事故種類	衝突（消波ブロック）
発生日時	令和元年6月7日 21時15分ごろ
発生場所	青森県八戸市八戸港 八戸港八太郎北防波堤灯台から真方位251°40m付近 （概位 北緯40°33.5′ 東経141°31.6′）
事故の概要	漁船 <sup>じゅういちしやうしん</sup> 第拾壹正進丸は、視界制限状態となった八戸港に入航中、八太郎北防波堤北側の消波ブロックに衝突した。 第拾壹正進丸は、球状船首部外板の凹損等を生じた。
事故調査の経過	令和元年6月10日、本事故の調査を担当する主管調査官（仙台事務所）ほか1人の地方事故調査官を指名した。 原因関係者から意見聴取を行った。
事実情報 船種船名、総トン数 船舶番号、船舶所有者等 L×B×D、船質 機関、出力、進水等	漁船 第拾壹正進丸、149トン 130856、株式会社丸吉（A社） 36.25m×7.20m×4.68m、鋼 ディーゼル機関、713kW、平成元年6月26日
乗組員等に関する情報	船長 男性 43歳 六級海技士（航海） 免許年月日 平成26年8月18日 免状交付年月日 平成26年8月18日 免状有効期間満了日 令和元年8月17日 漁労長 男性 50歳 四級海技士（航海）（履歴限定） 免許年月日 平成3年4月9日 免状交付年月日 平成28年8月30日 免状有効期間満了日 令和3年9月3日
死傷者等	なし
損傷	球状船首及び左舷船首部外板に亀裂を伴う凹損等
気象・海象	気象：天気 霧、風向 東、風速 約3m/s、視程 約30m 海象：海上 平穏 八戸市には、6月5日22時14分に濃霧注意報が発表され、本事故当時も継続中であった。
事故の経過	本船は、船長及び漁労長ほか12人（日本国籍9人、インドネシア

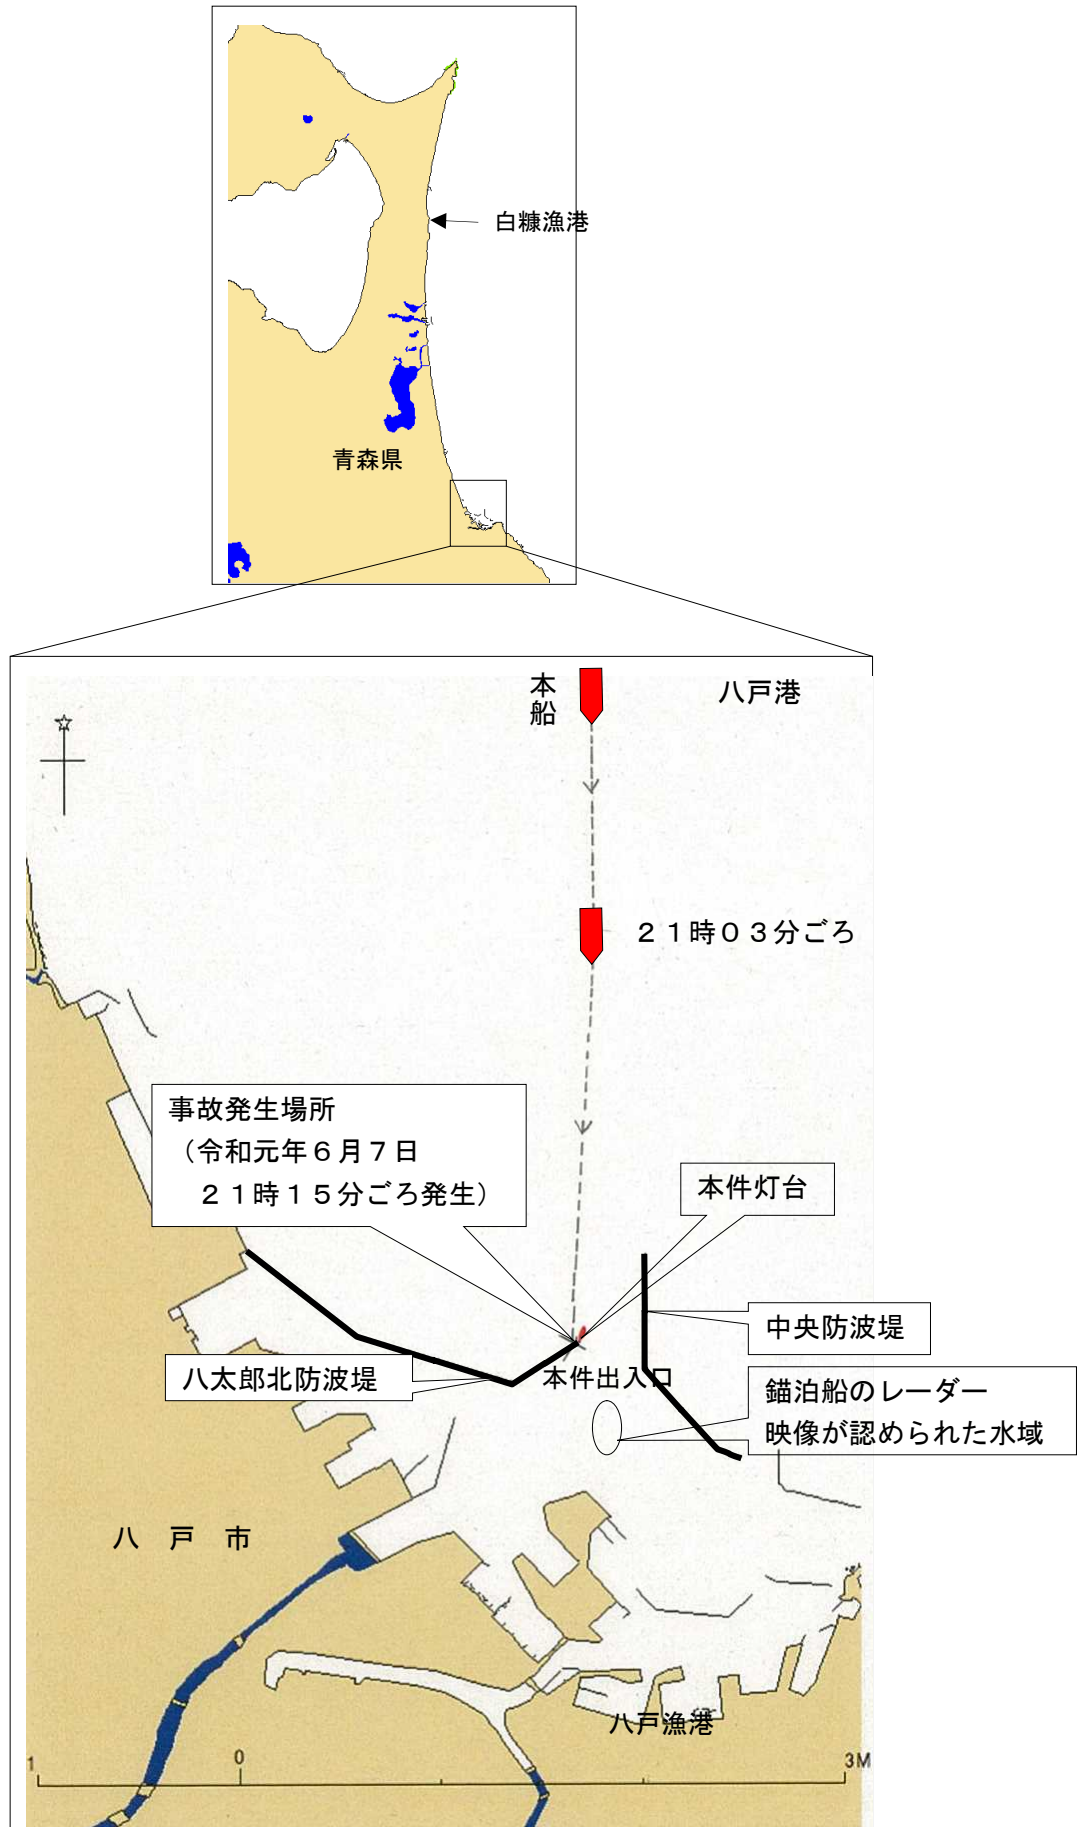
付図1 事故発生経過概略図

漁労長は、21時15分ごろ突然船体に衝撃を感じて床に転倒し、立ち上がって船首方を見たところ、赤色に塗色された八戸港八太郎北防波堤灯台(以下「本件灯台」という。)がうっすらと見え、八太郎北防波堤の北側に設置された消波ブロックに衝突したことに気付いた。

の、映像をよく見ずに目視で見張りを行っていたものと考えられる。
<b>原因</b>	本事故は、夜間、本船が霧で視程約30mの視界制限状態となった八戸港に入航中、漁労長が、針路を本件北東端の東側に向けたつもりであったものの、目視で見張りを行っていたため、本件北東端付近に向かって航行し、本件北東端付近の北側に設置された消波ブロックに衝突したものと考えられる。
<b>再発防止策</b>	<p>今後の同種事故等の再発防止に役立つ事項として、次のことが考えられる。</p> <ul style="list-style-type: none"> <li>・夜間や視界制限状態において航行する場合は、レーダー、GPSプロッター等の航海計器を適切に使用して、見張りを行うこと。</li> </ul>
