船舶事故調査報告書

令和元年12月18日
 運輸安全委員会（海事専門部会）議決
 委員 佐藤 雄二（部会長）
 委員 田村 兼吉
 委員 岡本 満喜子

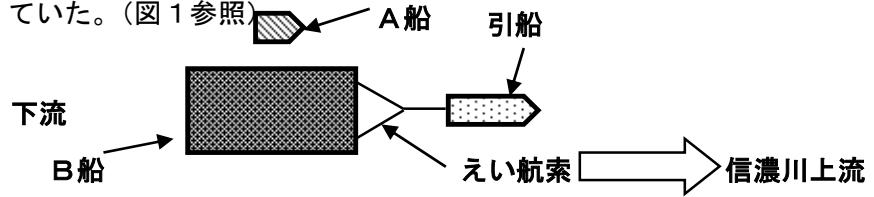
図1 本事故発生までの時系列図 1/4

A船は、船長Aが1人で乗り組み、B船が新潟港外で土砂の海洋投入を終え、引船にえい航されて信濃川下流域に戻ってきたので、引船からB船のえい航を引き継ごうと、B船の左舷側を約3knの速力（対地速力、以下同じ。）で、上流に向けて南南西進しながら並走していた。（図1参照）

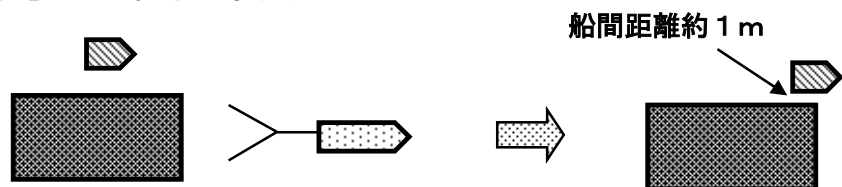
図2 本事故発生までの時系列図 2/4

船長Aは、B船との船間距離を約3m保って並走しながら、引船のえい航索が外されたことを確認し、B船の作業員にA船のえい航索（以下「本件えい航索」という。）を渡そうと、B船との船間距離約1mまで接近し、A船の船体約半分をB船の船首よりも前方に出した状態とした。（図2参照）

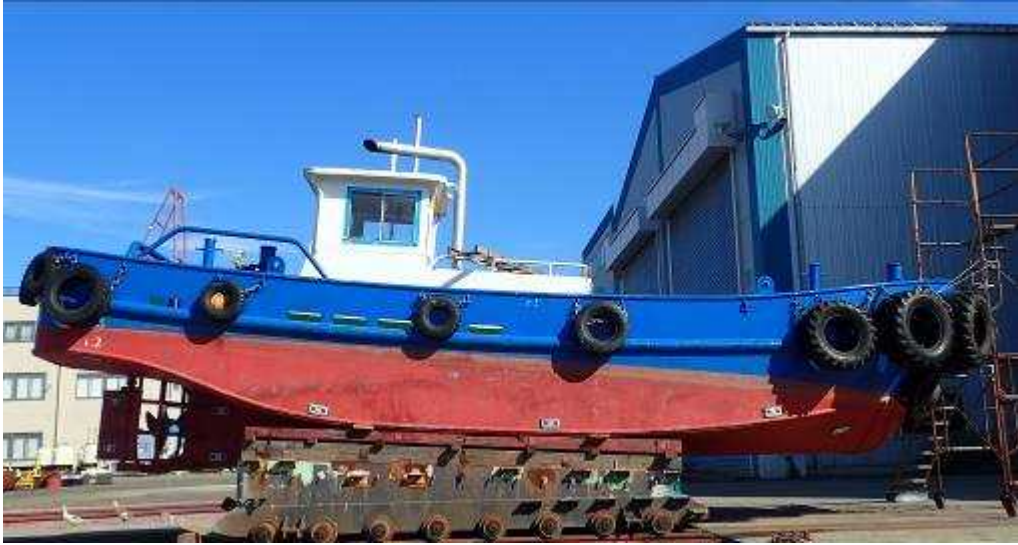
写真1 A船

事故種類	転覆
発生日時	令和元年7月25日 11時05分ごろ
発生場所	新潟県新潟港西区（信濃川） 新潟港臨港灯台から真方位202° 1.3海里（M）付近 （概位 北緯37° 55.7′ 東経139° 03.5′）
事故の概要	作業船第22萩丸は、土運船谷村1001をえい航する準備を行いながら南南西進中、谷村1001に接触した後、転覆した。 第22萩丸は、主機に濡損等を生じた。
事故調査の経過	令和元年7月29日、本事故の調査を担当する主管調査官（仙台事務所）ほか1人の地方事故調査官を指名した。 原因関係者から意見聴取を行った。
事実情報 船種船名、総トン数 船舶番号、船舶所有者等 L×B×D、船質 機関、出力、進水等	A 作業船 第22萩丸、4.9トン 260-47749新潟、株式会社谷村建設（A社） 10.80m×3.00m×1.20m、鋼 ディーゼル機関、167.00kW、平成25年11月 B 土運船 谷村1001、947トン なし、A社 48.00m×13.00m×4.30m、鋼 機関なし、平成22年（建造年）
乗組員等に関する情報	A 船長 男性 43歳 一級小型船舶操縦士・特殊小型船舶操縦士・特定 免許登録日 平成14年9月2日 免許証交付日 平成29年7月18日 （令和4年9月1日まで有効）
死傷者等	なし
損傷	A 主機、航海計器等に濡損 B なし
気象・海象	気象：天気 晴れ、風向 南東、風力 2、視界 良好 水象：水上 平穏、流速 約2ノット（kn）
事故の経過	A船は、B船及び引船ほか3隻と共に船団を構成し、新潟港西区内の信濃川下流域における浚渫及び新潟港外への土砂投入の各作業に従事していた。
