船舶事故調査報告書

令和2年1月8日
 運輸安全委員会（海事専門部会）議決
 委員 佐藤 雄二（部会長）
 委員 田村 兼吉
 委員 岡本 満喜子

事故種類	転覆
発生日時	平成31年4月20日 06時40分ごろ
発生場所	新潟県柏崎市柏崎港北北東方沖 東電柏崎刈羽原子力発電所南防波堤灯台から真方位050° 1.3海里（M）付近 （概位 北緯37° 27.4′ 東経138° 36.5′）
事故の概要	プレジャーボート交悠号は、航行中、転覆した。 交悠号は、同乗者1人が負傷し、船外機に濡損を生じた。
事故調査の経過	平成31年4月23日、本事故の調査を担当する主管調査官（仙台事務所）ほか1人の地方事故調査官を指名した。 原因関係者から意見聴取を行った。
事実情報 船種船名、総トン数 船舶番号、船舶所有者等 L×B×D、船質 機関、出力、進水等	プレジャーボート 交悠号、5トン未満 230-43403新潟、個人所有 3.29m（Lr）×1.28m×0.6m、高密度ポリプロピレン ガソリン機関（船外機）、1.5kW、平成13年5月
乗組員等に関する情報	船長 男性 67歳 一級小型船舶操縦士・特殊小型船舶操縦士・特定 免許登録日 昭和49年10月18日 免許証交付日 平成29年5月16日 （令和4年5月27日まで有効） 同乗者 男性 38歳
死傷者等	軽傷 1人（同乗者）
損傷	船外機に濡損
気象・海象	気象：天気 晴れ、風向 南東、風速 約3.4m/s、視界 良好、気温 約6.8℃ 海象：波向 北北西、波高 約1.0m、潮汐 下げ潮の中央期、水温 約13℃
事故の経過	本船は、船長が1人で乗り組み、同乗者を乗せ、平成31年4月20日06時30分ごろ、釣りの目的で、柏崎市宮川西方沖の釣り場に向け、‘宮川の海岸’（以下「本件砂浜」という。）を出発した。 船長は、本件砂浜から約50～60m沖に北北東方から南南西方に直列に敷設されている消波ブロックで構成された三本の離岸堤のう

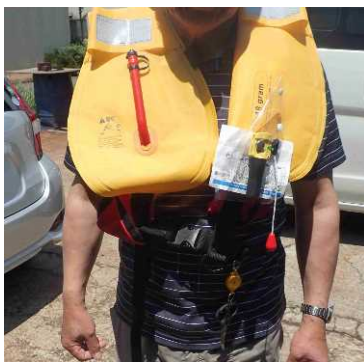
写真3 船長の救命胴衣

船長及び同乗者は、型式承認を受けた膨脹式の救命胴衣を着用していた。(写真3、4参照)

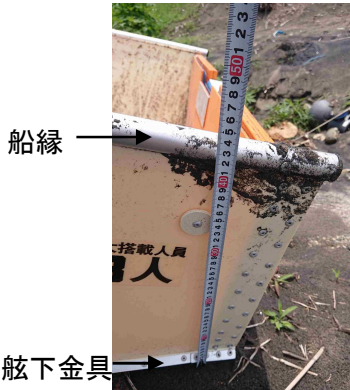
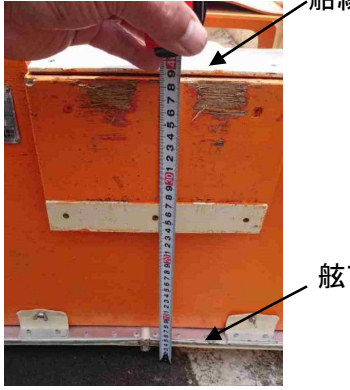
本船は、海面から舷下金具までの深さが約7～8cmであった。

本船は、船尾側のアルミパイプの船縁から舷下金具までが約44cm、また、船尾トランサム中央の船縁から舷下金具までが約39cmであった。(写真5、6参照)

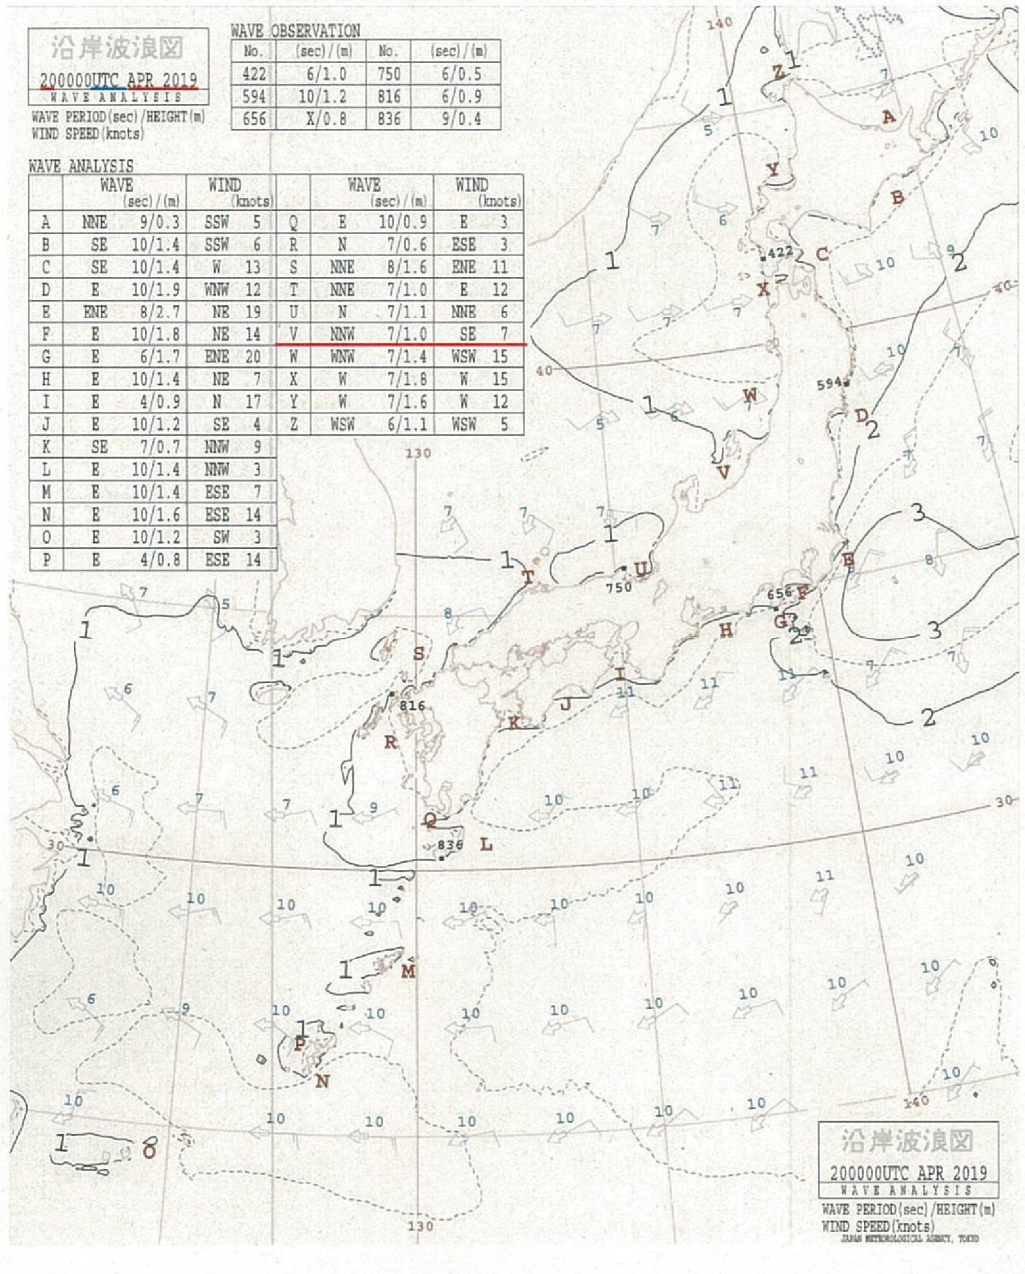
付図3 気象庁沿岸波浪図（平成31年4月20日09:00）

気象庁の沿岸波浪図によれば、平成31年4月20日09時の現場海域沖の波高は、約1.0m、周期が約7秒、波向きが北北西であった。

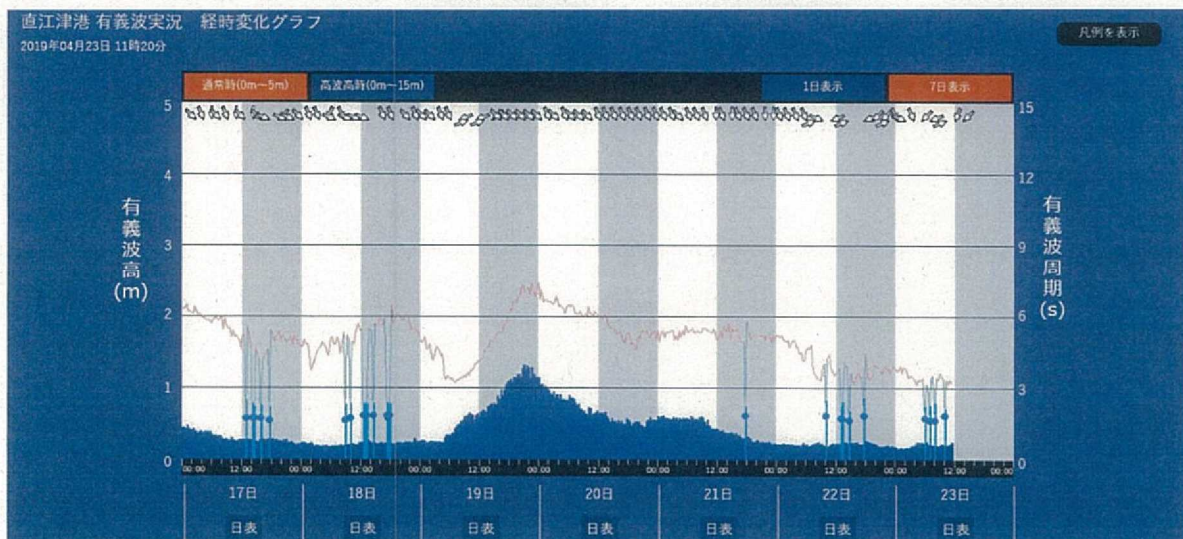
付図4 直江津港有義波（全国港湾海洋波浪情報網（ナウファス））

全国港湾海洋波浪情報網(ナウファス)による直江津港の波浪観測値(平成31年4月20日06時40分)は、有義波高約0.85m、有義波周期が約6.5秒、波向きが北西であった。
