船舶事故調査報告書

事故種類	衝突
発生日時	令和元年5月11日 22時10分ごろ
発生場所	新潟県上越市直江津港西方沖 直江津港導流堤北灯台から真方位269° 1.7海里（M）付近 （概位 北緯37° 11.3′ 東経138° 12.5′）
事故の概要	遊漁船 ^{しゅうこう} 秀江丸は、西進中、また、プレジャーボートラグーンは、漂泊中、両船が衝突した。 秀江丸は、右舷船首部外板に亀裂等を生じ、また、ラグーンは、右舷船尾部舷側外板に亀裂を生じた。
事故調査の経過	令和元年6月26日、本事故の調査を担当する主管調査官（仙台事務所）を指名した。 なお、後日、1人の地方事故調査官を新たに指名した。 原因関係者から意見聴取を行った。
事実情報 船種船名、総トン数 船舶番号、船舶所有者等 L×B×D、船質 機関、出力、進水等	A 遊漁船 秀江丸、5トン未満 244-19661新潟、個人所有 9.30m (Lr) × 2.60m × 0.62m、FRP ディーゼル機関、235.00kW、昭和57年6月 B プレジャーボート ラグーン、5トン未満 235-40542新潟、個人所有 9.05m (Lr) × 2.91m × 1.01m、FRP ディーゼル機関2基、323.60kW（合計）、平成11年8月
乗組員等に関する情報	A 船長A 男性 60歳 一級小型船舶操縦士・特定 免許登録日 平成27年6月18日 免許証交付日 平成28年3月17日 （令和3年3月16日まで有効） B 船長B 男性 58歳 一級小型船舶操縦士・特定 免許登録日 平成19年5月28日 免許証交付日 平成30年3月8日 （令和5年3月7日まで有効）

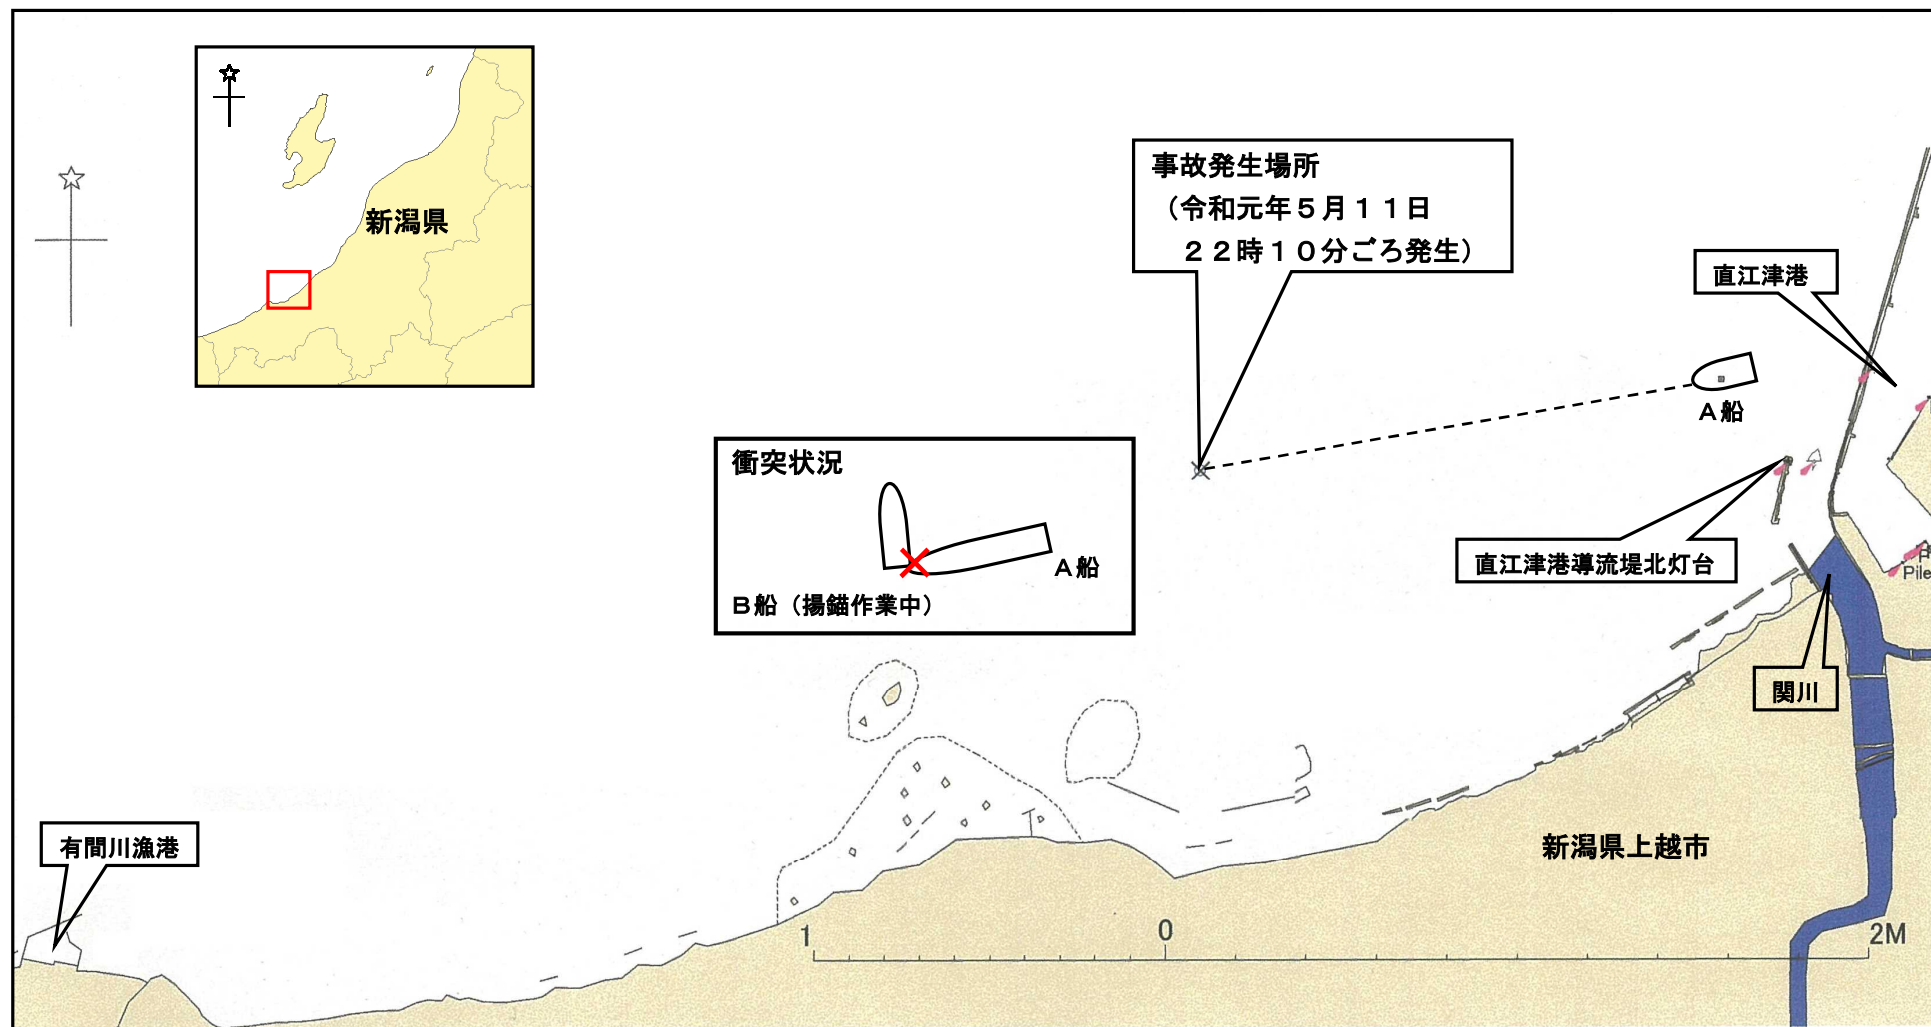
付図1 事故発生経過概略図

<p>300m付近に接近しているのを認めたが、日没前にB船の東方で遊漁を行っているA船を視認しており、20時30分ごろ船長Aと携帯電話で互いの釣果等を話していたので、B船の釣果を再度確認しようとして接近していると思った。</p> <p>B船は、船長Bが、錨の固縛作業を終えた際、A船の速力に変化がなく、B船の右舷正横100m付近まで接近しているのを認めて衝突の危険を感じ、操舵席に戻ってB船を前進させようとしたものの、間に合わないと思い、同乗者Bと共に船首部に設置された手すりにつかまって衝撃に備えていたところ、右舷船尾部にA船の右舷船首部が衝突した。</p> <p>B船は、自力での航行が可能であったので、A船と並走しながら帰港した。</p> <p>(付図1 事故発生経過概略図、写真1 A船、写真2 B船 参照)</p>
<p>その他の事項</p>	<p>A船は、本事故当時、釣り客が前部甲板及び後部甲板に2人ずつおり、船長Aは、夜間、釣り客が釣り道具等の片付けを行うのに支障がないよう、ふだんから本件作業灯を点灯した状態で帰航していた。</p> <p>船長Aは、本事故当時、レーダーが故障していたので、目視のみで見張りを行っていた。</p> <p>船長Bは、A船が接近していることに気付いた後、余裕のある時機に汽笛を吹鳴していれば、船長A又はA船の釣り客がB船の存在に早めに気付くことができたかもしれないと本事故後に思った。</p> <p>船長Aは、本事故時、操舵室内に居たので救命胴衣を着用しておらず、また、A船の釣り客、船長B及び同乗者Bは、全員が救命胴衣を着用していた。</p>
<p>分析</p> <p>乗組員等の関与 船体・機関等の関与 気象・海象等の関与 判明した事項の解析</p>	<p>A あり、B あり A あり、B なし A なし、B なし</p> <p>A船は、直江津港西方沖を西進中、船長Aが、レーダーが故障した状況下、本件作業灯を点灯した状態で航行を続けたことから、B船の灯火が本件作業灯の明かりにより見えにくくなり、前路で揚錨作業中のB船に気付くのが遅れ、衝突の危険を感じて主機のクラッチレバーを後進とするとともに、左舵一杯としたものの、B船と衝突したものと考えられる。</p> <p>B船は、直江津港西方沖において揚錨作業中、船長Bが、東方から接近するA船を認めた際、B船の釣果を再度確認しようとして接近していると思い、揚錨作業を続けたことから、A船の速力に変化がない状態で接近していることに気付くのが遅れ、A船と衝突したものと考えられる。</p>

<p>原因</p>	<p>本事故は、夜間、直江津港西方沖において、A船が西進中、B船が揚錨作業中、船長Aが、レーダーが故障した状況下、本件作業灯を点灯した状態で航行を続け、また、船長Bが、東方から接近するA船を認めた際、B船の釣果を再度確認しようとして接近していると思い、揚錨作業を続けたため、両船が衝突したものと考えられる。</p>
<p>再発防止策</p>	<p>船長Aは、本事故後、新たにレーダーを購入した。</p> <p>今後の同種事故等の再発防止及び被害の軽減に役立つ事項として、次のことが考えられる。</p> <ul style="list-style-type: none"> ・レーダーが装備されている船舶は、レーダーを常時、正常に使用できる状態にした上で有効に活用し、適切な見張りを行うこと。 ・小型船舶の船長は、夜間、航行する際、見張りの妨げとなる作業灯などを消灯しておくこと。 ・漂泊している場合においても、適宜、目視による周囲の見張りを適切に行うこと。また、自船に接近する他船に対しては、予断を持たず、適切な時機に有効な音響による信号を使用して注意喚起を行うとともに、船体を移動させるなどして早期に衝突を避けるための措置をとること。 ・事故が発生した際は、速やかに海上保安庁に通報すること。

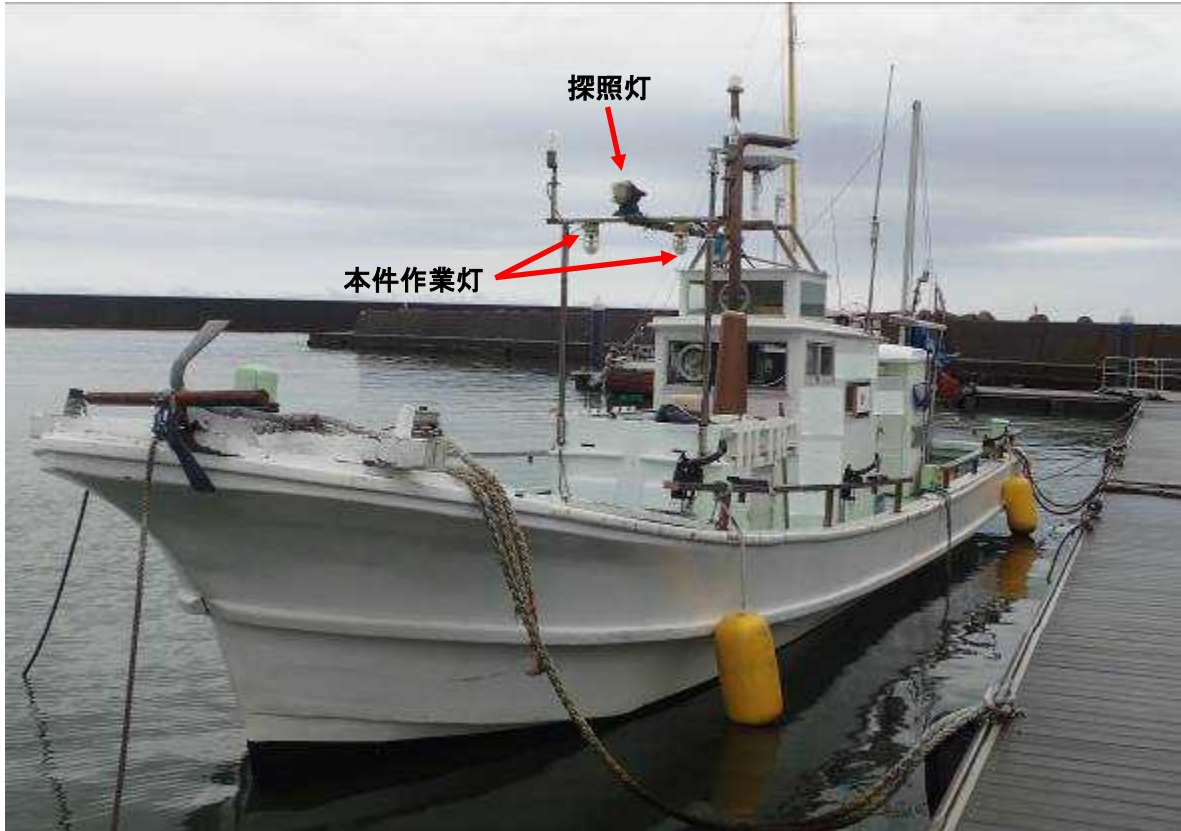
写真1 A船

死傷者等	なし
損傷	A 右舷船首部外板に亀裂及び擦過傷 B 右舷船尾部舷側外板に亀裂
気象・海象	気象：天気 晴れ、風向 北、風力 1、視界 良好 海象：波向 北西、波高 約0.3m
事故の経過	<p>A船は、船長Aが1人で乗り組み、釣り客4人を乗せ、令和元年5月11日16時30分ごろ上越市有間川^{ありまがわ}漁港を出港し、同漁港北方沖及び上越市関川河口北方沖において遊漁を行った後、22時00分ごろ同漁港に向けて帰航を開始した。</p> <p>A船は、船長Aが、航行中の動力船であることを示す法定灯火のほか、前部甲板に設置された門型マストに2箇所及び後部甲板に1箇所の計3箇所に作業灯兼通路灯（以下「本件作業灯」という。）（LED8W）を、また、同マストの上に探照灯（LED50W）をそれぞれ点灯し、真方位約260度の針路、約9ノットの対地速力で手動操舵により航行した。</p> <p>船長Aは、最初の釣り場から関川河口北方沖の釣り場に向けて航行していた際、刺し網漁で設置されたボンデンを視認していたので、ボンデンを発見しやすいよう、探照灯で船首方を照射し、ボンデンの有無を確認しながら航行を続けた。</p> <p>A船は、船長Aが、船首方20～30m付近に黄色の船体を認め、衝突の危険を感じ、主機のクラッチレバーを後進とするとともに、左舵一杯としたものの、22時10分ごろ、右舷船首部とB船の右舷船尾部とが衝突した。</p> <p>A船は、船長Aが、負傷者がいないことを確認した後、自力での航行が可能であったので、B船と並走しながら有間川漁港に帰港した。</p> <p>船長Aは、12日に海上保安庁に本事故の発生を通報した。</p> <p>B船は、船長Bが1人で乗り組み、家族1人（以下「同乗者B」という。）を乗せ、釣りをを行う目的で、16時00分ごろ有間川漁港を出港した。</p> <p>B船は、有間川漁港北方沖で釣りを行った後、釣り場を移動することとし、17時45分ごろ直江津港西方沖の釣り場に到着して主機のクラッチレバーを中立とした後、船首を北北西方に向けて船首部から錨を投下し、錨索を約50m伸出して釣りを開始した。</p> <p>船長Bは、21時50分ごろ釣りをやめて帰航することとし、釣り道具等を片付けた後、航行中の動力船であることを示す法定灯火のほか、キャビンの外壁の全周にLEDのチューブライトを点灯し、ウインドラスを操作して揚錨作業を行いながら周囲を確認していたところ、右舷正横500～600m付近からB船に接近してくるA船を認めた。</p> <p>船長Bは、揚錨を終えた際、A船が進路を変えずに右舷正横250～</p>
