船舶事故調査報告書

事故種類	転覆
発生日時	令和元年10月23日 09時15分ごろ
発生場所	三重県尾鷲市桃頭島南南西方沖 桃頭島灯台から真方位213° 500m付近 （概位 北緯34° 03.4′ 東経136° 15.5′）
事故の概要	漁船柱掛丸は、甲板上で定置網の投錨作業中転覆し、作業員が落水して溺死した。
事故調査の経過	令和元年10月25日、本事故の調査を担当する主管調査官（横浜事務所）ほか1人の地方事故調査官を指名した。 原因関係者から意見聴取を行った。
事実情報 船種船名、総トン数 船舶番号、船舶所有者等 L×B×D、船質 機関、出力、進水等	漁船 柱掛丸、2.4トン ME5-13838（漁船登録番号）、個人所有 11.10m (Lr) × 2.66m × 0.79m、FRP 機関なし、不詳
乗組員等に関する情報	船団長 男性 55歳 一級小型船舶操縦士・特殊小型船舶操縦士・特定 免許登録日 平成20年4月28日 免許証交付日 令和元年11月25日 （令和6年11月24日まで有効） 作業員A 男性 85歳 海技免状等 なし
死傷者等	死亡 1人（作業員A）
損傷	なし
気象・海象	気象：天気 晴れ、風向 北北西、風力 2 海象：うねり 波高約1m、水温 15℃
事故の経過	本船は、作業員Aほか4人が乗り、船団長及び乗組員1人が乗り組んだ動力船（以下「動力船A」という。）及び船長（以下「船長B」という。）が1人で乗り組んだ動力船（以下「動力船B」という。）と船団（以下「本件船団」という。）を組み、定置網を固定する錨の補修目的で、令和元年10月23日07時30分ごろ桃頭島南南西方沖に向けて三重県尾鷲市天満浦漁港を動力船Bにえい航されて出港した。

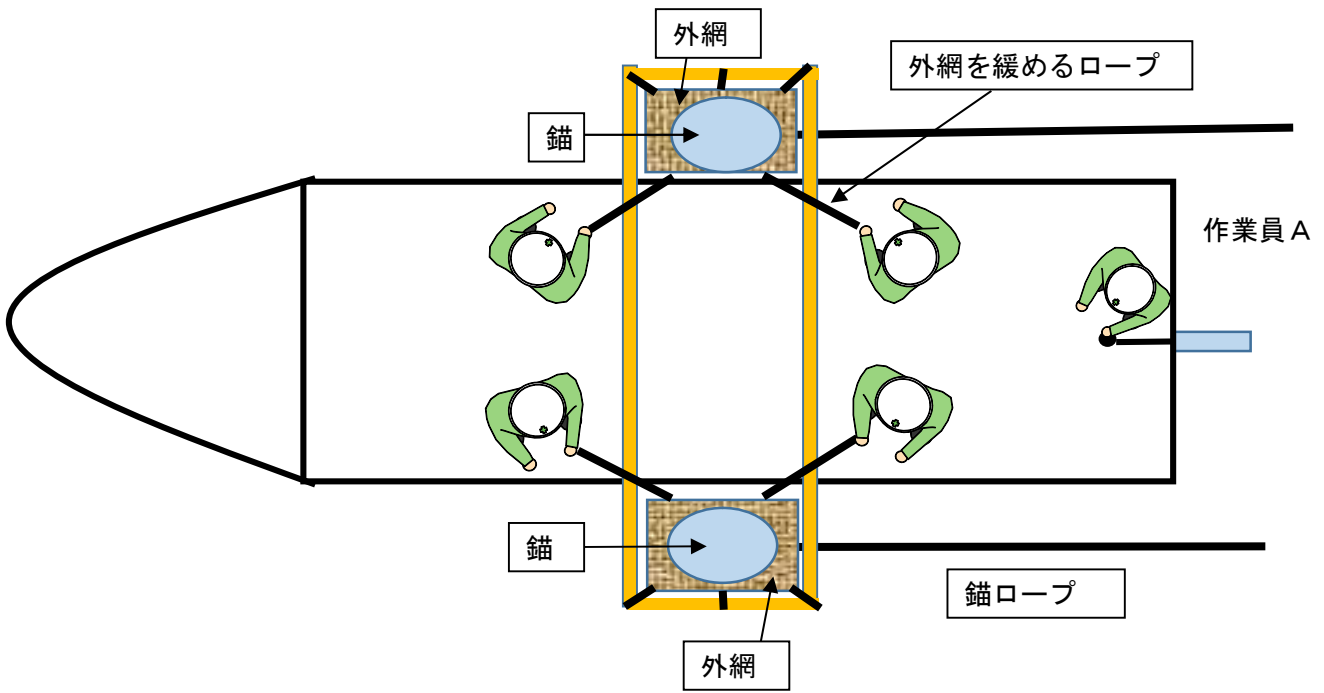
付図4 作業員の配置図

<p>関係員に代々受け継がれてきた方法であったが、作業手順書は無く、現場でそれぞれ伝授されてきた。</p> <p>船団長は、本船が転覆したとき、動力船Aと本船の距離が約50m、動力船Bと本船の距離が約20mで、作製された錨の状態を確認できなかった。</p> <p>作業員3人は、本船が転覆した際、すぐに海面上に浮上したが、右舷側にいた1人は、本船の下に入って直ちに浮上できず、数十秒もがいた後に浮上したが、作業員Aはさらに数十秒後に浮上したものの意識不明の状態であった。</p> <p>作業員は、外網に錨が引っ掛かった事に気付いたが、外網を切断する要領を思いつかなかった。</p> <p>作業員は、全員救命胴衣を着用していた。</p> <p>船団長は、約30年前から本件船団で定置網漁に従事し、作業員Aは、約15年前から本件船団で作業員として乗船していた。</p> <p>作業員Aは、持病等無く、本事故当時、健康状態は良好であった。</p>
<p>分析</p> <p>乗組員等の関与 船体・機関等の関与 気象・海象等の関与 判明した事項の解析</p>	<p>あり</p> <p>あり</p> <p>なし</p> <p>作業員Aは、溺死した。</p> <p>本船は、桃頭島南南西方沖において、定置網の錨の投入作業中、船団長の合図で一斉に両舷の錨を投入したところ、右舷側より投入した錨が外網に引っ掛かった際、船団長の指示を受けられず、作業員が、外網を切断する手順を思いつかなかったことから、直ちに外網を切断することができず、船体が右舷側に傾いて錨用の石が右舷側に転がり、転覆したものと考えられる。</p> <p>作業員Aは、本船が転覆した際、本船の下に入り込んだことから、海面上に浮上できず、溺死したものと考えられる。</p>
<p>原因</p>	<p>本事故は、本船が、桃頭島南南西方沖において、定置網の錨の投入作業中、船団長の合図で一斉に両舷の錨を投入したところ、右舷側より投入した錨が外網に引っ掛かった際、船団長の指示を受けられず、作業員が、外網を切断する手順を思いつかなかったため、直ちに外網を切断することができず、船体が右舷側に傾いて錨用の石が右舷側に転がり、転覆したものと考えられる。</p>

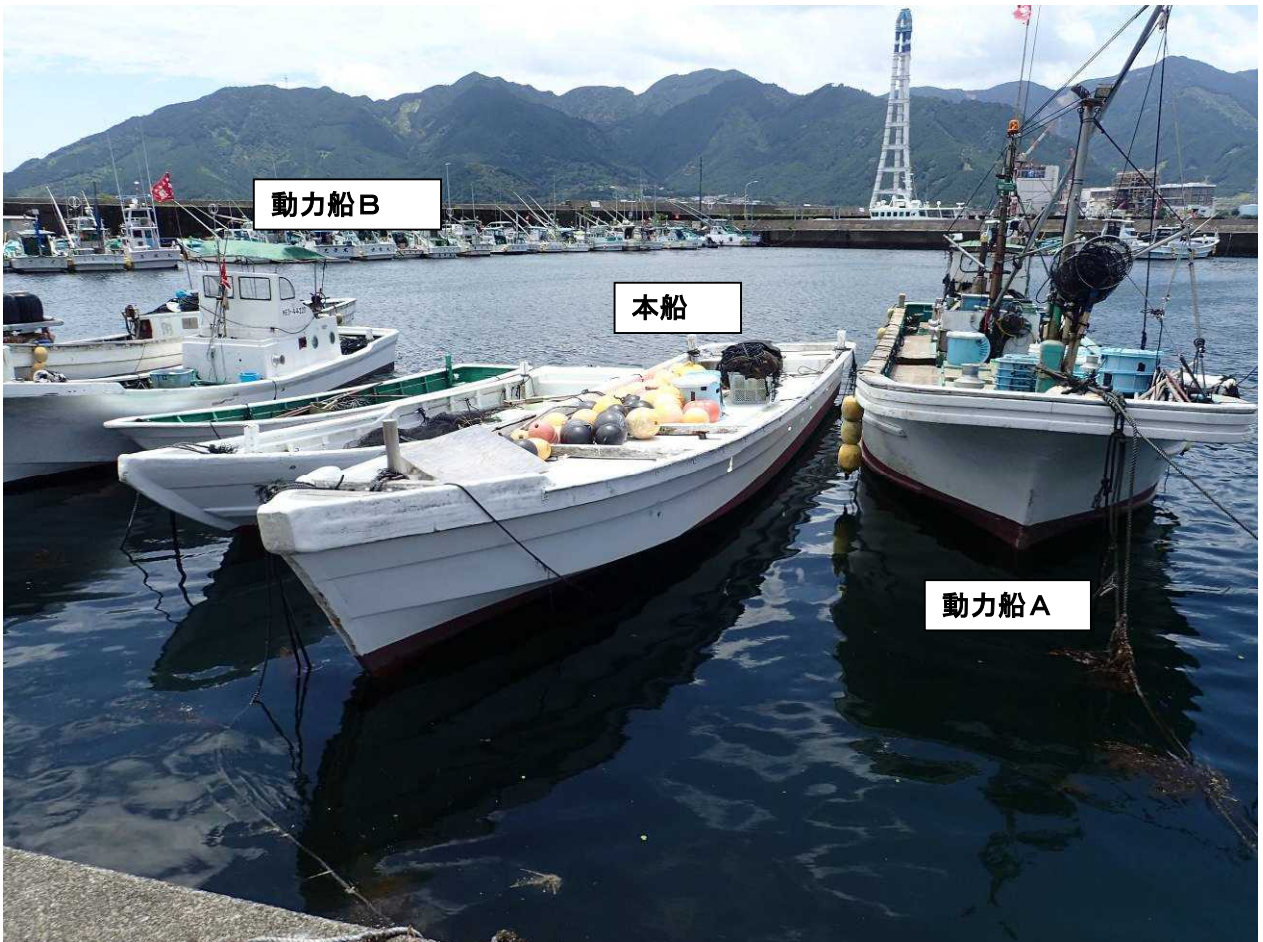
写真1 本船

<p>本船は、出港する前に、錨として使用される石（平均重量約15kg）を約300個搭載していた。</p> <p>錨は、船体両舷中央部に丸太で両舷側に張り出した枠を組み、その中に外枠側をロープで固定した外網を設置し、外網の上に袋網をのせ、袋網の中に50個の石を入れて作製されていた。</p> <p>錨の投下は、外網に繋いだ舷側側のロープを船内から緩め、外網を開いて外網の上に乗せた錨を両舷同時に落下させるものであった。</p> <p>作業員Aほか4人は、本件船団が定置網に到着後、08時00分ごろから本船上で両舷の外網の上に袋網を乗せ、両舷の袋網に石を50個ずつ入れて錨を作製し、定置網の錨を入れ直す準備作業を開始した。</p> <p>錨は、船団長が動力船Aを網の近傍に配置して錨を入れる位置を指示し、動力船Bが本船を投錨位置にえい航し、船団長の合図で左右舷同時に投入されることとなっていた。</p> <p>本件船団は、1回目に箱網（定置網に入った魚が集まる網）の錨を投入した後、2回目に道網の錨の投入を行うために移動し、再び袋網に石を50個ずつ入れて錨を作製し、同錨を投入する準備作業を実施した。</p> <p>本船は、準備作業終了後、作業員Aが船尾部で本船の舵を持ち、作業員A以外の4人が本船中央部で左右舷2人ずつ錨を投入する配置について外網を緩めるためのロープを持ち、09時15分ごろ船団長の合図で一斉に錨を投入したところ、右舷側の錨が外網に引っかかり、その重みで船体が右舷側に傾斜し始めた。</p> <p>本船は、船内に搭載していた残りの約100個の石が右舷側に転がり、さらに傾斜が大きくなって右舷側に転覆し、作業員5人全員が海中に投げ出された。</p> <p>作業員は、間もなく動力船Aに全員救助されたが、作業員Aが意識不明の状態であった。</p> <p>動力船Aは、船団長が119番通報をして救急車を要請するとともに、近くの三重県尾鷲市行野浦漁港に入港した。</p> <p>作業員Aは、救急車で尾鷲市所在の病院へ搬送された後、10時32分に医師による死亡が確認され、溺死と検案された。</p> <p>（付図1 事故発生場所概略図、付図2 定置網構造図、付図3 船団の配置図、付図4 作業員の配置図、写真1 本船、写真2 錨を作製する設備、写真3 錨の投入要領 参照）</p>
