船舶事故調査報告書

事故種類	衝突
発生日時	令和元年9月9日 01時55分ごろ
発生場所	神奈川県横須賀市横須賀港第3区 横須賀港東北防波堤東灯台から真方位258° 1,410m付近 （概位 北緯35° 19.0′ 東経139° 39.6′）
事故の概要	漁業実習船 ^{しゅうよう} 翔洋丸及び貨物船第三十六親力丸 ^{おやりま} は、共に錨泊中、第三十六親力丸が走錨して翔洋丸に衝突した。 翔洋丸は、右舷船首部外板の凹損等を生じ、また、第三十六親力丸は、右舷船尾部外板の凹損等を生じた。
事故調査の経過	令和元年9月10日、本事故の調査を担当する主管調査官（横浜事務所）ほか1人の地方事故調査官を指名した。 原因関係者から意見聴取を行った。
事実情報 船種船名、総トン数 船舶番号、船舶所有者等 L×B×D、船質 機関、出力、進水等	A 漁業実習船 翔洋丸、673トン 143485、香川県、大分県 57.83m (Lr) × 10.00m × 6.37m、鋼 ディーゼル機関、1,471kW、平成30年11月 B 貨物船 第三十六親力丸、499トン 134805、親力海運株式会社 70.26m × 13.00m × 7.22m、鋼 ディーゼル機関、735kW、平成8年3月15日
乗組員等に関する情報	A 船長A 男性 56歳 二級海技士（航海） 免許年月日 平成元年1月27日 免状交付年月日 平成29年2月17日 免状有効期間満了日 令和4年6月19日 B 船長B 男性 40歳 四級海技士（航海） 免許年月日 平成27年8月7日 免状交付年月日 平成29年2月9日 免状有効期間満了日 令和2年8月6日
死傷者等	なし
損傷	A 右舷船首部外板に凹損、船首旗ざおの曲損

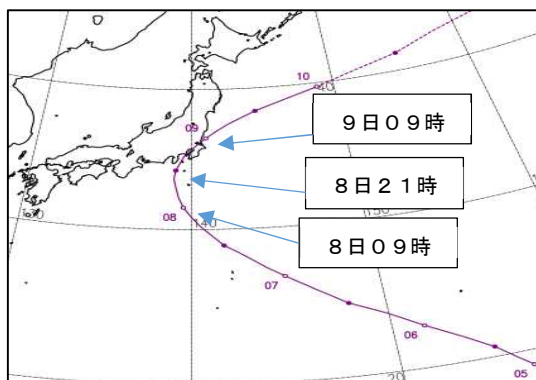
図1 台風第15号の経路図

9月5日に南鳥島近海で発生した台風第15号は、小笠原近海を北西に進み、8日には次第に進路を北よりに変え伊豆諸島北部を北北東に進んだ。9日3時には非常に強い勢力で三浦半島付近を通過、9日5時前に強い勢力で千葉市付近に上陸後、関東地方を北東に進んだ。(図1参照)

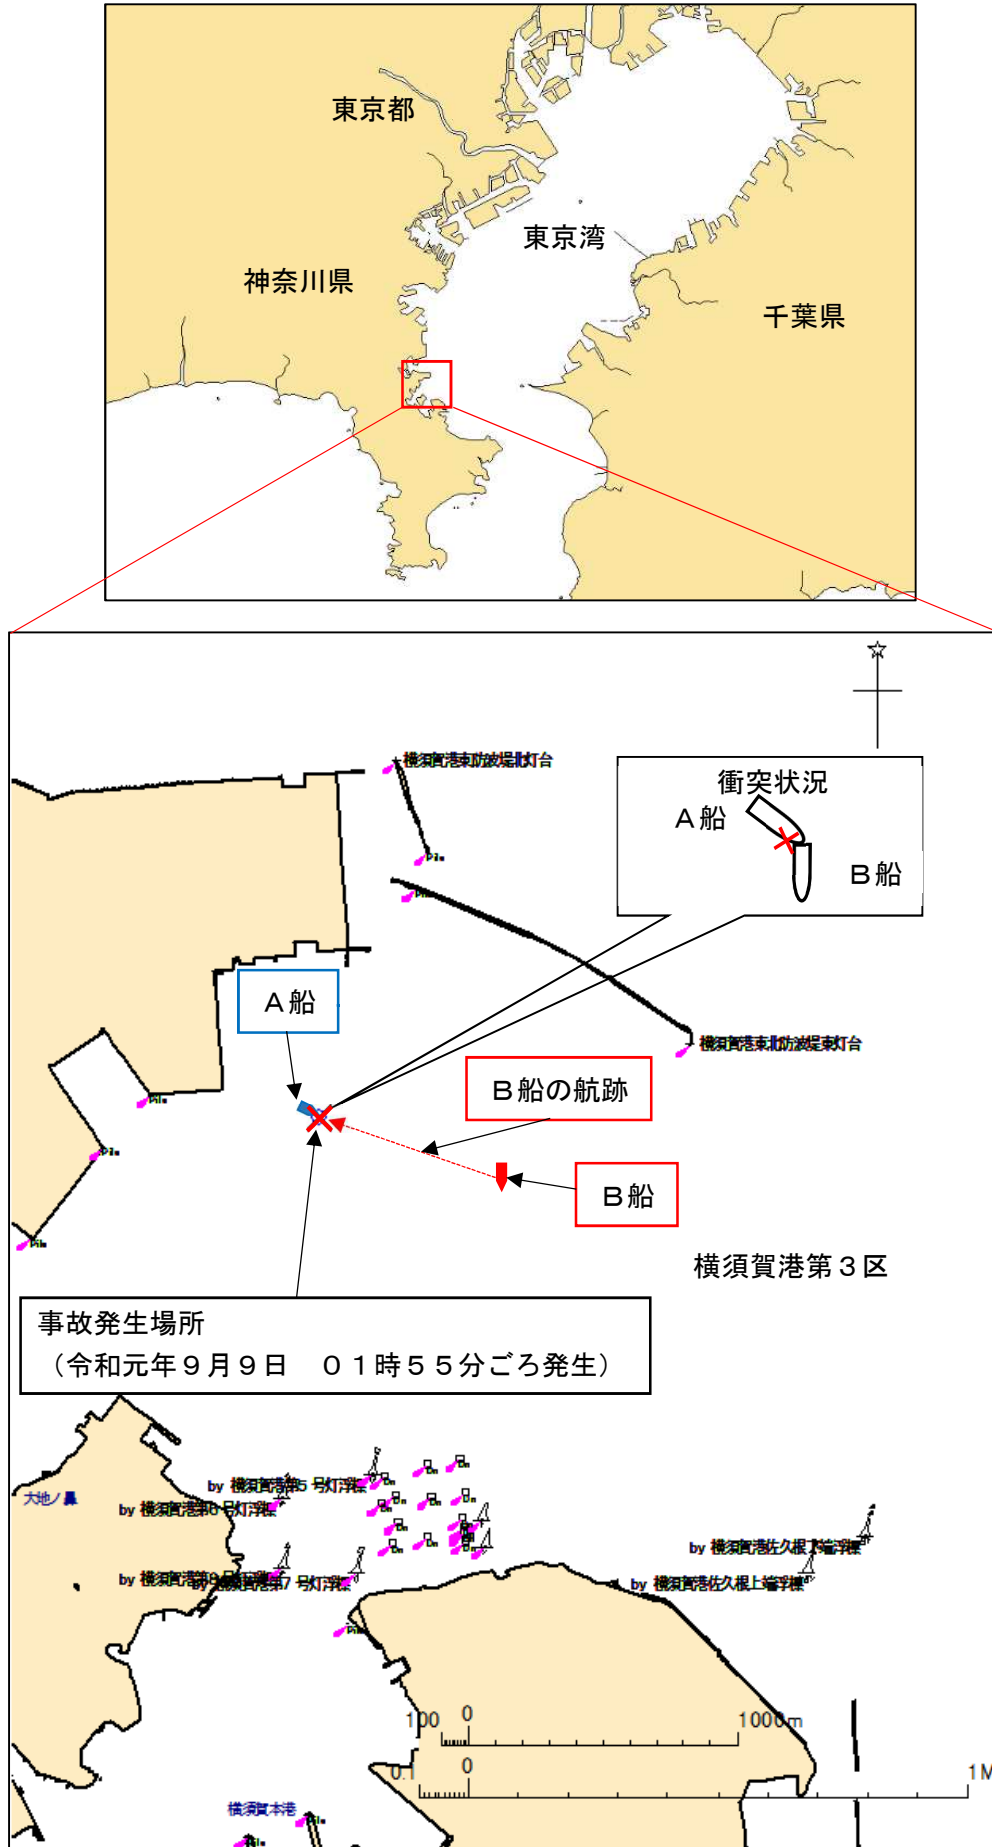
付図1 事故発生経過概略図

A 船は、01時55分ごろ船長Aが、走錨して接近してくるB船に気付き、主機を使用して避けようとしたものの、どうすることも出来ず、B船がA船に衝突した。

<p>B船は、台風第15号が接近し、横須賀港第3区において、暴風警報及び波浪警報が発表されている状況下、単錨泊中、船長Bが、左舷錨鎖7節を入れ、単錨泊を続けていたことから、係駐力を上回る風波を受けて走錨し、主機を始動したものの、錨泊中のA船に衝突したものと考えられる。</p> <p>船長Bは、これまで本件錨地付近で走錨したことがなかったことから、走錨することはないと思い、主機をスタンバイ状態として、本件錨地で単錨泊を続けていたものと考えられる。</p> <p>B船は、船長Bが、台風第15号の風速が30m/sと予想していたものの、本事故当時、B船乗組員の観測値によれば、風速が30m/s～35m/sであり、予想よりも風勢が強かったことから、単錨泊7節では係駐力が不足していたものと考えられる。</p> <p>船長Bは、B船が、主機をスタンバイ状態としていたので、風勢が強くなった場合、すぐに主機を始動できると思っていたものの、走錨していることに気を取られ、あわてていたことから、主機を始動する操作に手間取り、主機の始動が遅れたものと考えられる。</p>
<p>原因</p>	<p>本事故は、夜間、台風第15号が接近し、横須賀港第3区において、暴風警報及び波浪警報が発表されている状況下、B船が、単錨泊中、左舷錨鎖7節を入れ、単錨泊を続けていたため、係駐力を上回る風波を受けて走錨し、錨泊中のA船に衝突したものと考えられる。</p>
<p>再発防止策</p>	<p>今後の同種事故等の再発防止に役立つ事項として、次のことが考えられる。</p> <ul style="list-style-type: none"> ・ 船長は、非常に強い台風時の避泊は、双錨泊を基本とし、錨鎖を可能な限り長く繰り出して、錨及び錨鎖で十分な係駐力を確保すること。 ・ 船長は、非常に強い台風時の避泊は、風勢が強くなる前に主機を始動し、急速に変化する風向、風速に応じて、出力の調整を適確に実施しながら継続的に機関を使用すること。

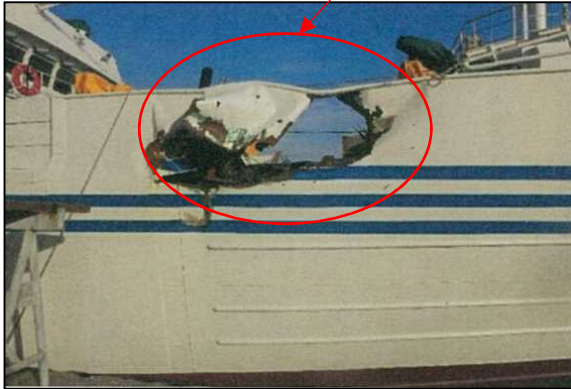
写真2 A船の損傷状況
(右舷船橋付近外板)

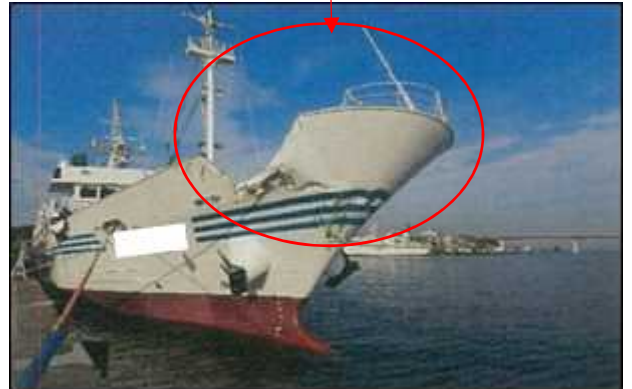
写真3 A船の損傷状況
(右舷船首部外板及び船首旗ざお)

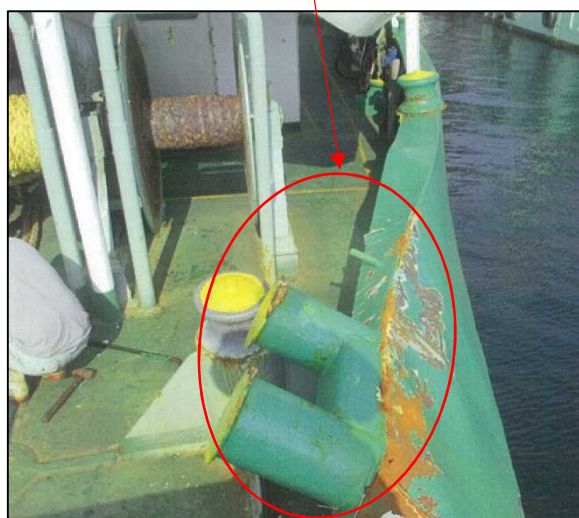
B 右舷船尾部外板に凹損、ハンドレール等の曲損

写真5 B船の損傷状況
(右舷船尾部外板)

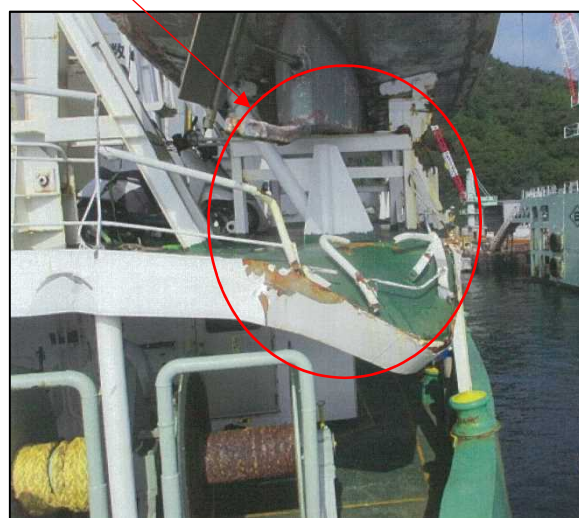
写真6 B船の損傷状況
(右舷船尾部甲板及びハンドレール)
