船舶事故調査報告書

事故種類	乗揚
発生日時	令和2年4月19日 10時00分ごろ
発生場所	三重県尾鷲市須賀利町尾南曾鼻灯台北北東方沖 尾南曾鼻灯台から真方位030° 640m付近 （概位 北緯34° 05.2′ 東経136° 16.3′）
事故の概要	プレジャーボート190号は、漂流中、主機の運転ができなくなって運航不能となり、浅瀬に乗り揚げた。 190号は、右舷船首部に擦過傷を生じた。
事故調査の経過	令和2年6月5日、本事故の調査を担当する主管調査官（横浜事務所）ほか1人の地方事故調査官を指名した。 原因関係者から意見聴取を行った。
事実情報 船種船名、総トン数 船舶番号、船舶所有者等 L×B×D、船質 機関、出力、進水等	プレジャーボート 190号、5トン未満（長さ8.05m） 240-40903三重、有限会社カワデン 8.05m (Lr) × 2.84m × 1.26m、FRP ガソリン機関（船外機）、147.10kW、平成8年3月 4サイクル、回転数毎分6,000、4気筒、ボア94mm、使用燃料ガソリン
乗組員等に関する情報	船長 男性 51歳 二級小型船舶操縦士 免許登録日 平成20年3月6日 免許証交付日 平成30年12月11日 （令和5年12月10日まで有効）
死傷者等	なし
損傷	右舷船首部に擦過傷
気象・海象	気象：天気 晴れ、風向 東北東、風力 2、視界 良好 海象：波高 約0.5m、潮汐 下げ潮の末期、潮高 約68cm（尾鷲）
事故の経過	本船は、船長が1人で乗り組み、友人3人を乗せ、釣りの目的で令和2年4月19日05時30分ごろ三重県紀北町所在の白石湖内の定係地を出航し、同県同町所在の引本港内で移動しながら釣りを行った後、尾南曾鼻北方沖で主機を中立運転として漂流中、09時20分ごろ、主機が停止した。

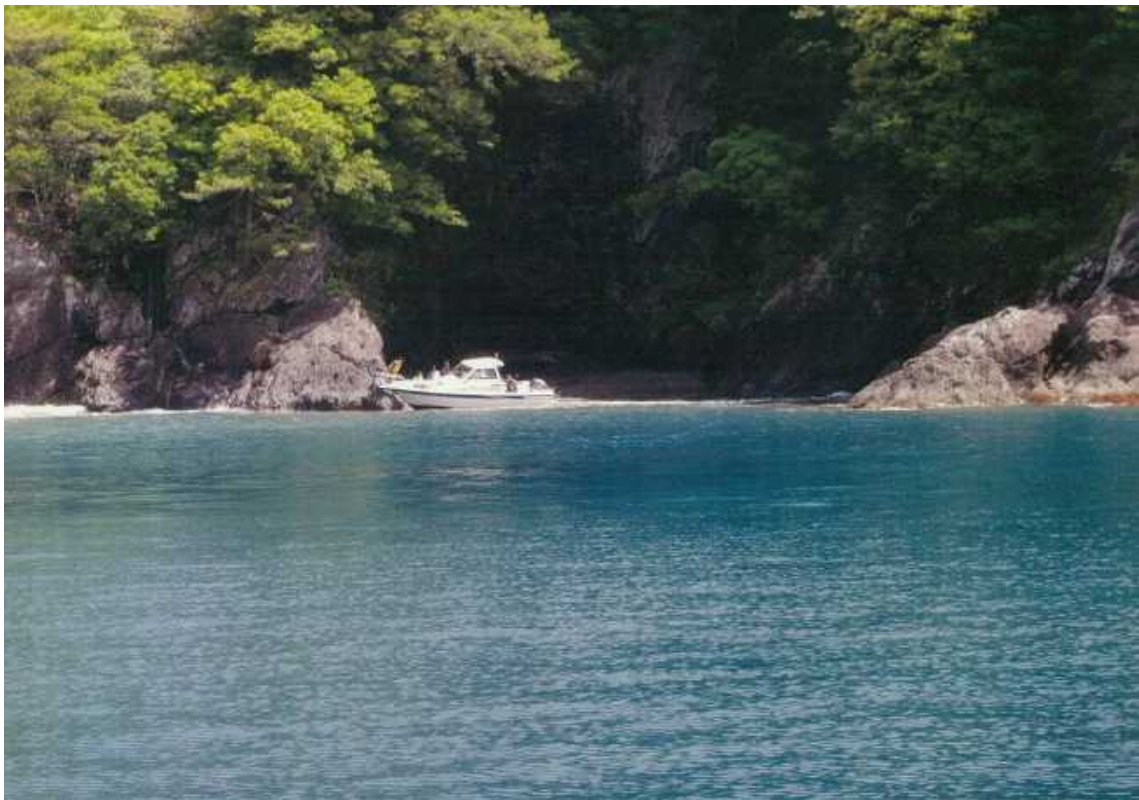
<p>本船は、船長が、何度か主機を始動しようとしたが始動できず、船首より投錨した後、修理業者に連絡をとって応急措置方法を聞き、原因を調査しているうちに潮流により北東方に流され、10時00分ごろ尾南曾鼻北東方の砂浜に乗り揚げた。</p> <p>船長は、本船が走錨していたのに気付いたが、主機が停止した原因の調査に集中していたので、乗り揚げるまでに救助要請を行わなかった。</p> <p>船長は、ボートレスキューサービス（BAN（Boat Assistance Network））に通報し、救助を要請したところ、海上保安庁への通報を指示され、118番で本事故の発生を通報した。</p> <p>船長は、主機修理業者に電話で連絡し、修理担当者の派遣を要請した。</p> <p>本船は、11時00分ごろ来援した巡視船にえい航され、紀北町引本浦所在の棧橋に着岸した。</p> <p>主機修理業者の担当者により調査の結果、燃料供給ポンプが作動していない事が判明し、船長は、部品を調達の上、後日定係地で修理を実施することを決定した。</p> <p>本船は、手動プライミングポンプで燃料を供給しながら引本浦の棧橋を出航し、微速力で定係地に向かい、14時00分ごろ定係地に帰港した。</p> <p>本船は、後日主機修理業者により、燃料供給ポンプ及び燃料フィルター等を交換し、復旧した。</p> <p>（付図1 事故発生場所概略図、写真1 本船、写真2 乗り揚げた状況、写真3 主機、写真4 手動プライミングポンプ 参照）</p>
<p>その他の事項</p>	<p>船長は、平成28年12月に船舶所有者（船長の所属する会社）が購入して以降、本船の維持管理を行っており、令和2年3月に定期検査を受検していたが、燃料供給ポンプの不具合は認められなかった。</p> <p>船長は、出航前に約30分間アイドル運転を行い、各部を点検したが、異常を認めなかった。</p> <p>主機の運転時間は、現所有者が本船を購入した時が1,900時間、本事故当時が2,300時間であった。</p> <p>本船の燃料供給ポンプは、新造時以降交換された記録がなく、船長は、これまで本船の維持管理を行ってからも同ポンプの整備を実施したことがなかった。</p> <p>本船の船外機の取扱説明書によれば、燃料供給ポンプは、500時間毎に整備または交換が推奨されていた。</p> <p>主機修理業者の担当者は、本船の燃料供給ポンプが経年劣化により作動不良となったと判断した。</p> <p>本事故が発生した海域は、底質が岩盤であり、錨（ストックアンカー）がかかりにくい場所であった。</p>

写真2 乗り揚げた状況

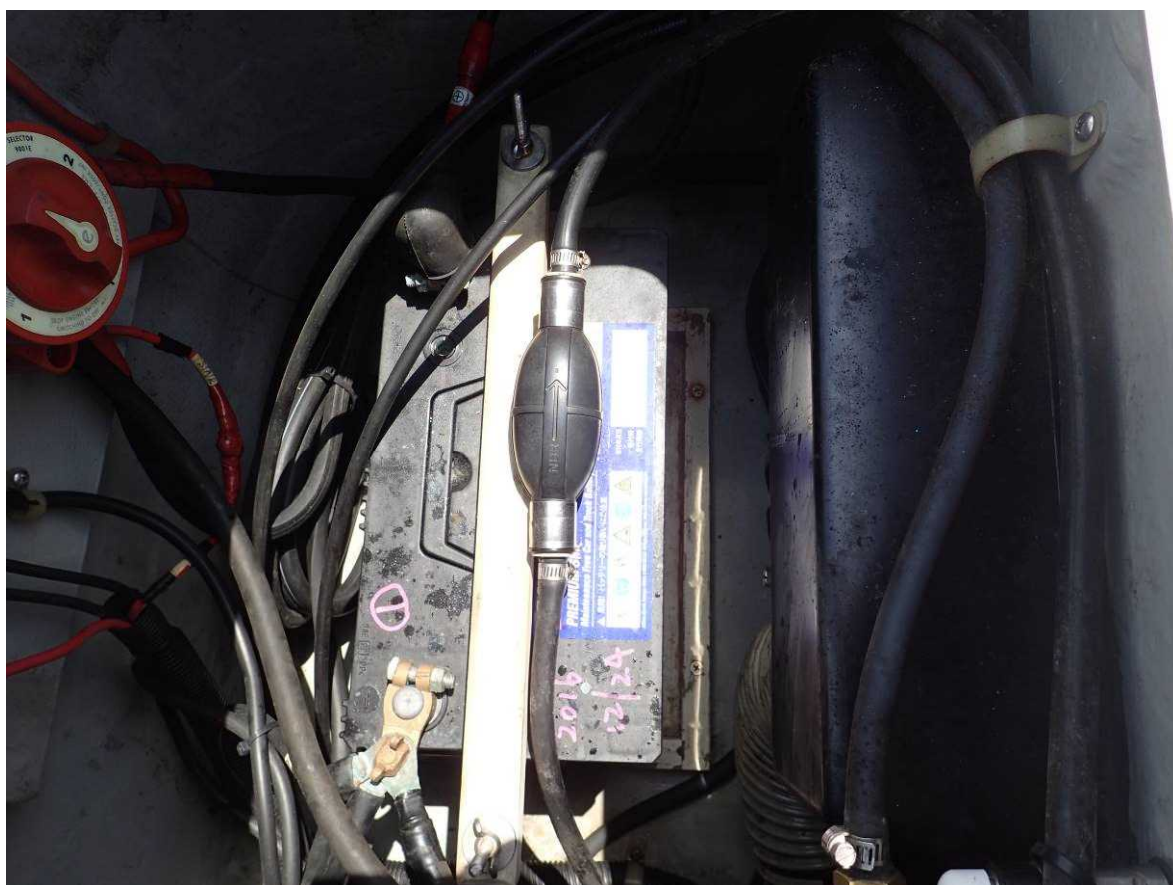
写真4 手動プライミングポンプ

<p>分析</p> <p>乗組員等の関与 船体・機関等の関与 気象・海象等の関与 判明した事項の解析</p>	<p>あり あり なし</p> <p>本船は、尾南曾鼻北方沖で主機を中立運転として漂泊中、新造時から一度も整備されていなかった燃料供給ポンプが作動不良になり、燃料を供給できなくなって主機の運転ができず、運航不能となった後、船長が、船首から投錨したものの、主機が停止した原因の調査に集中していたことから、潮流により走錨して北東方に圧流されたことに気付かず、尾南曾鼻北東方の砂浜に乗り揚げたものと考えられる。</p> <p>本船の燃料ポンプは、新造時から交換されていなかったことから、経年劣化により作動不良となったものと考えられる。</p> <p>本船は、主機が停止した場所の底質が岩盤であったことから、船首から投錨していたものの、錨が掛からず、流されたものと考えられる。</p>
<p>原因</p>	<p>本事故は、本船が、尾南曾鼻北方沖で主機を中立運転として漂泊中、新造時から一度も整備されていなかった燃料供給ポンプが作動不良になり、燃料を供給できなくなって主機の運転ができず、運航不能となった後、船長が、船首から投錨したものの、主機が停止した原因究明の調査に集中していたため、潮流により走錨して北東方に圧流されたことに気付かず、尾南曾鼻北東方の砂浜に乗り揚げたものと考えられる。</p>
<p>再発防止策</p>	<p>今後の同種事故等の再発防止に役立つ事項として、次のことが考えられる。</p> <ul style="list-style-type: none"> ・ 燃料供給ポンプ等の装備品は、取扱説明書に従い、適切な周期で整備または交換を実施すること。 ・ 主機が停止した際は、手動プライミングポンプを活用して、燃料が供給されているかを確認すること。 ・ 錨泊する際は、底質を事前に調査の上、底質に適した錨（フォールディングアンカー等）を使用すること。 ・ 船長は、錨泊して修理する場合、走錨していないかを定期的に確認し、走錨に気付いた際は、危険を予知し、早急に救助要請を行うこと。
