## 船舶事故調査報告書

事故種類	衝突
発生日時	令和元年11月21日 05時38分ごろ
発生場所	和歌山県串本町潮岬南方沖 潮岬灯台から真方位138° 1.4海里（M）付近 （概位 北緯33° 25.2′ 東経135° 46.4′）
事故の概要	貨物船第十八鉦運丸は、東進中、また、引船第二十六富美丸は、起重機船新星をえい航して西進中、第十八鉦運丸が新星に衝突した。 新星は、甲板員3人が負傷し、左舷船首部に破口等を生じ、また、第十八鉦運丸は、船首部に破口等を生じた。
事故調査の経過	令和元年11月22日、本事故の調査を担当する主管調査官（神戸事務所）ほか1人の地方事故調査官を指名した。 原因関係者から意見聴取を行った。
<b>事実情報</b> 船種船名、総トン数 船舶番号、船舶所有者等 L×B×D、船質 機関、出力、進水等	A 貨物船 第十八鉦運丸、497トン 141382、末廣海運株式会社 76.03m×11.80m×7.10m、鋼 ディーゼル機関、735kW、平成23年1月 B 引船 第二十六富美丸、228トン 134752、富美船舶株式会社 38.51m×8.50m×3.74m、鋼 ディーゼル機関2基、1,471kW（合計）、平成7年2月 C 起重機船 新星、1,630トン なし、第五工業株式会社 55m×21m×4m、鋼 機関なし、平成9年10月（建造）
乗組員等に関する情報	A 航海士A 男性 47歳 四級海技士（航海） 免許年月日 平成21年1月5日 免状交付年月日 平成30年11月20日 免状有効期間満了日 令和5年11月15日 B 航海士B 男性 47歳 五級海技士（航海）（履歴限定） 免許年月日 平成26年5月19日

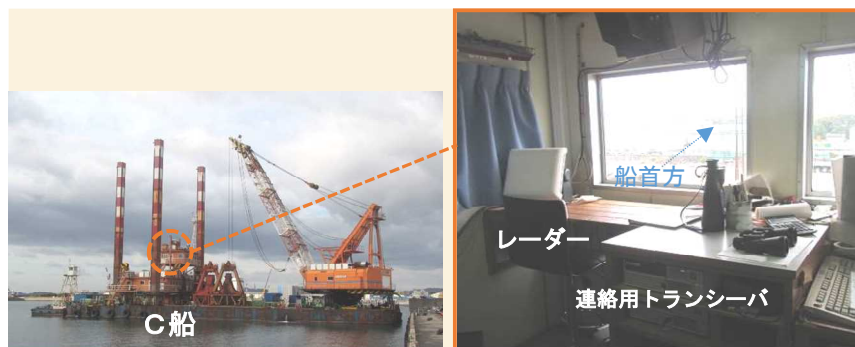
図1 C船の監視室

C船は、C船の船長及び甲板員Cほか4人が乗り組み、B船にえい航され、甲板員Cが、05時20分ごろ、前直のC船の船長から引継ぎを受けて居住区上部にある監視室でのえい航当直についた。(図1参照)

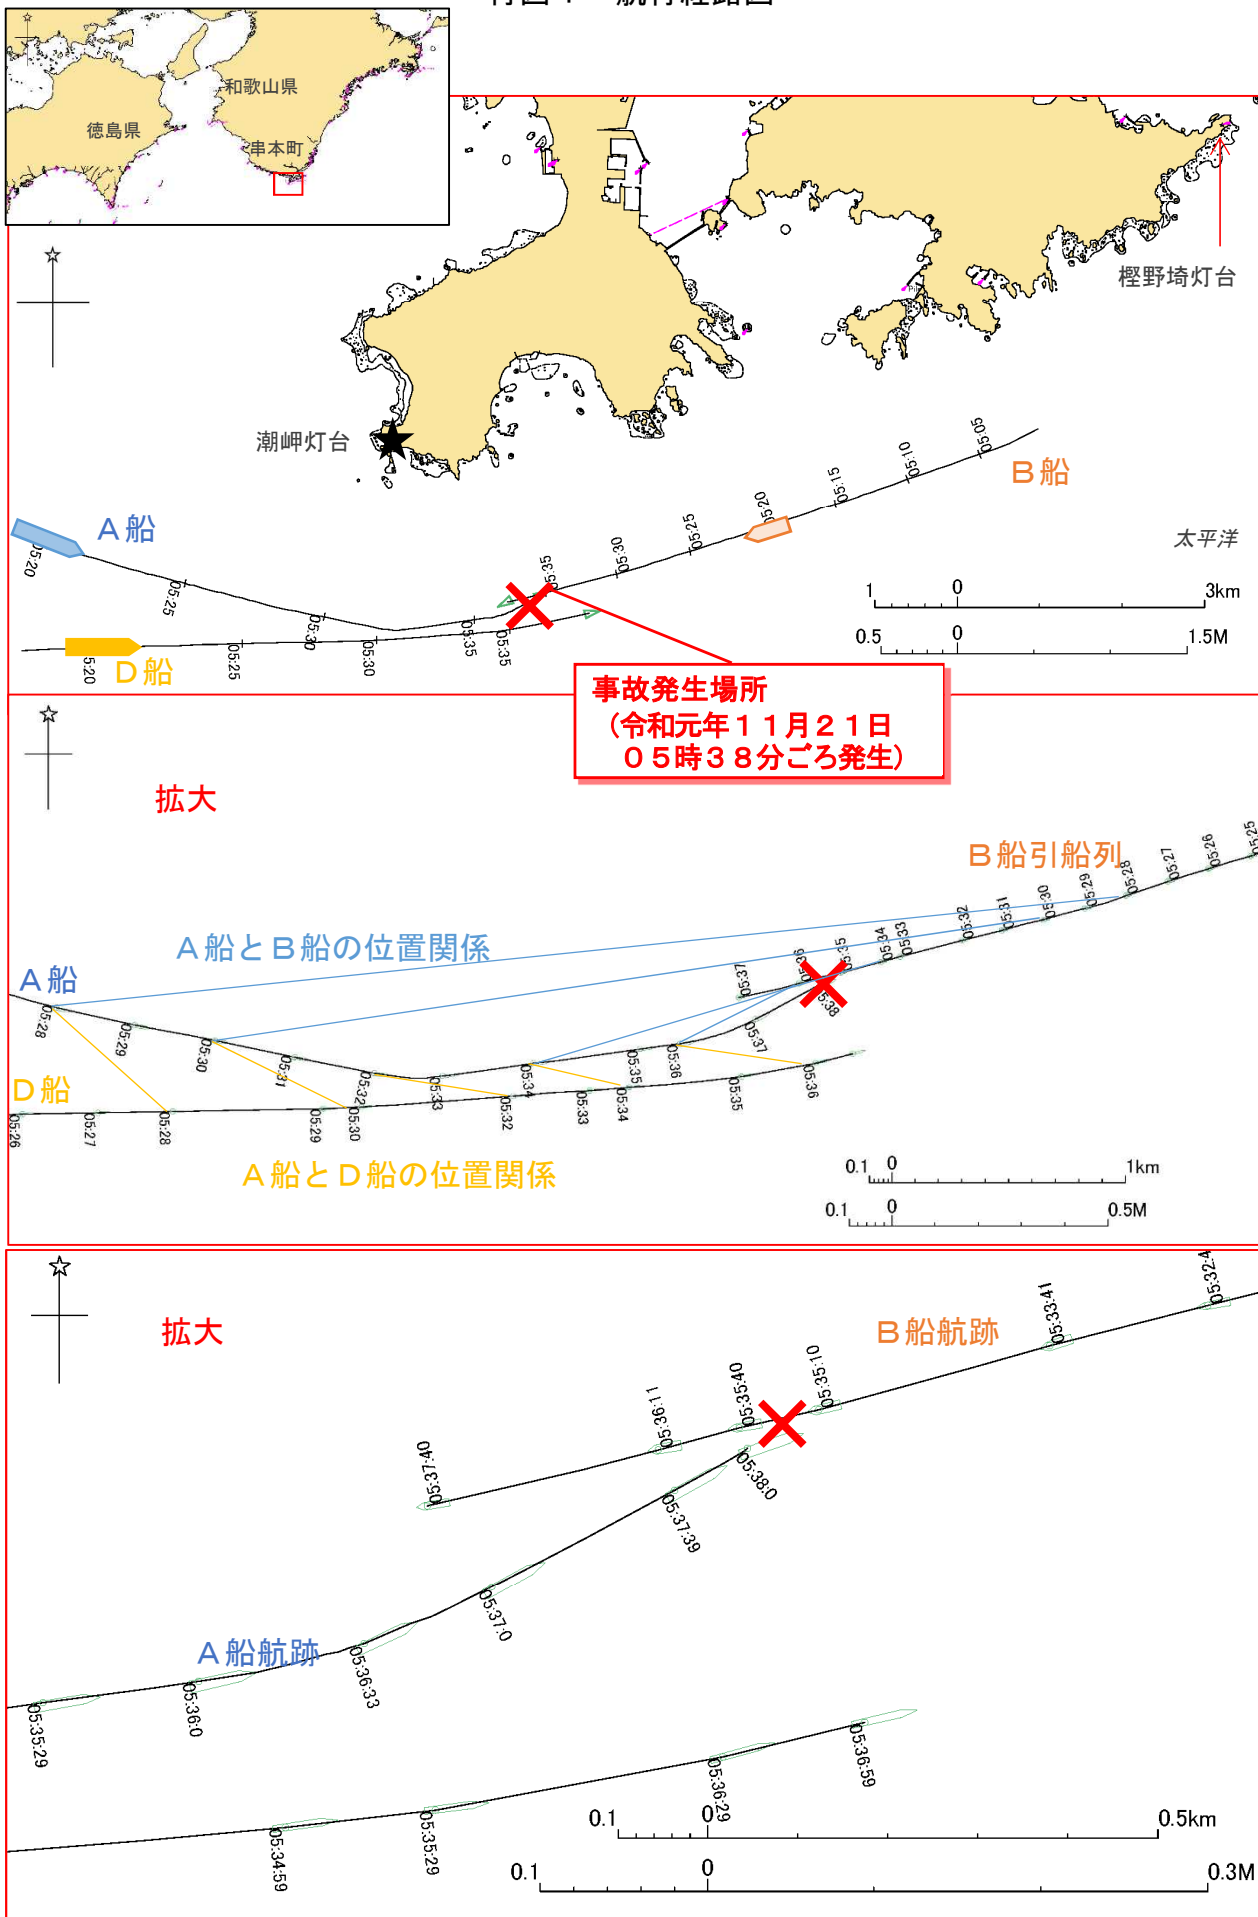
付図1 航行経路図

B船のAIS記録（抜粋）、写真1 衝突時の状態（A船とC船）参照）
その他の事項	<p>航海士Aは、D船が船首方に位置してからD船の動静にばかり注意して、D船を目で追いながら左転したのでB船の動静を確認しておらず、B船からの汽笛及び探照灯に気付いていなかったと本事故後に思った。</p> <p>航海士Aは、陸岸から約0.5Mの距離を航行していた経験があり、本事故時、D船から距離を開ける目的で、陸寄りを航行することとした。</p> <p>航海士Aは、D船がA船と同様に<sup>かしの</sup>檜野崎を通過後、紀伊半島に沿って北上する内航船で、D船の船尾方を航行し続けた際、D船と接近する危険が生じると思った。</p> <p>航海士Bは、A船が急に左転して接近する状態となった時、既にA船が至近に迫っていたので、転舵してもC船が追従できず、C船がさらに接近する状況になると判断し、転舵を行わなかった。</p> <p>C船は、機関がなく自航することができないものの、航行中、監視室に当直者1人を配置しており、えい航索の監視、トランシーバを用いてのB船との連絡、レーダー監視等の見張り業務を行っていた。</p>
分析	<p>乗組員等の関与 船体・機関等の関与 気象・海象等の関与 判明した事項の解析</p> <p>A あり、B なし、C なし A なし、B なし、C なし A なし、B なし、C なし</p> <p>A船は、潮岬南方沖を東進中、航海士Aが、船首方に接近してきたD船の船尾方から離れようと左転したことから、反航していたB船引船列に接近し、避航動作をとったものの、C船に衝突したものと考えられる。</p> <p>航海士Aは、陸岸から約0.5Mの距離を航行していた経験があり、D船がA船と同様に檜野崎を通過後、紀伊半島に沿って北上する内航船で、D船を近くに感じたまま、D船の船尾方を航行し続けた際、D船と接近する危険が生じると思ったことから、左転して陸寄りを航行することとしたものと考えられる。</p> <p>航海士Aは、B船引船列を初認後、D船の動静に注意していたことから、B船引船列の動静を確認していなかったものと考えられる。</p> <p>B船は、潮岬南方沖を西進中、航海士Bが、A船が急に左転して接近する状態となり、A船に向けて汽笛を吹鳴し、機関回転数を微速としたものの、A船がC船に衝突したものと考えられる。</p> <p>航海士Bは、既にA船が至近に迫っていたので、転舵してもC船が追従できず、逆に危険な状況になると判断し、転舵による避航を行わなかったものと考えられる。</p>

<p>をえい航しながら西進中、航海士Aが、D船の船尾方から離れようと左転したため、B船引船列に接近し、A船がC船に衝突したものと考えられる。</p>
<p><b>再発防止策</b></p>	<p>今後の同種事故等の再発防止に役立つ事項として、次のことが考えられる。</p> <ul style="list-style-type: none"> <li>・航海当直者は、潮岬付近のように変針点が多く、船舶交通の輻輳する海域では、船ごとに離岸距離が異なり、変針する度に互いに見合い関係が変化するので、特定の船舶のみに意識を向けず、互いに安全に通過する状況が確認されるまで周囲の船舶の状況確認及び操船を適切に行うこと。</li> </ul>

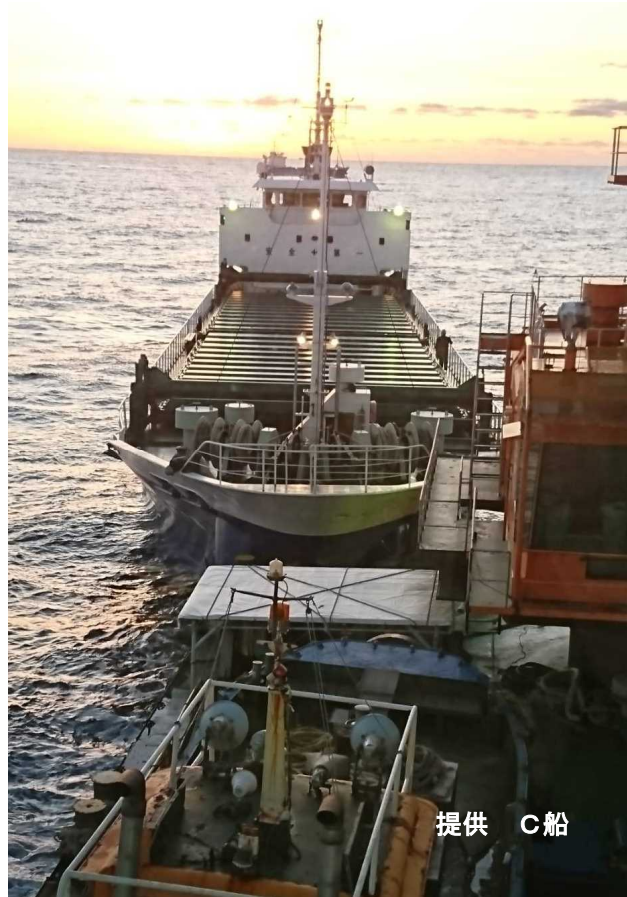
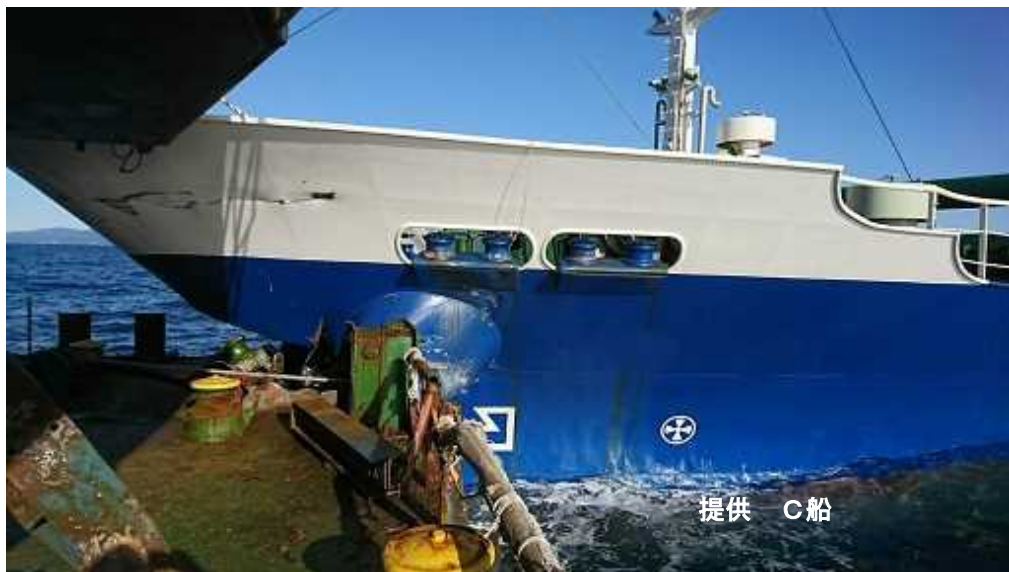
写真1 衝突時の状態（A船とC船）

<p>免状交付年月日 平成31年3月15日</p> <p>免状有効期間満了日 令和6年5月18日</p> <p>C 甲板員C 男性 58歳</p>
死傷者等	<p>A なし</p> <p>B なし</p> <p>C 軽傷 3人（甲板員C及び甲板員2人）</p>
損傷	<p>A 船首部に破口を伴う凹損等</p> <p>B なし</p> <p>C 左舷船首部に破口を伴う凹損等</p>
気象・海象	<p>気象：天気 晴れ、風向 北東、風力 2、視界 良好</p> <p>海象：波高 約0.5m、潮汐 下げ潮の末期</p>
事故の経過	<p>A船は、A船の船長及び航海士Aほか5人が乗り組み、令和元年11月20日15時50分ごろ、三重県四日市港に向けて愛媛県東予港を出港した。</p> <p>航海士Aは、21日02時25分ごろ昇橋し、前直の航海士から引継ぎを受けて単独での船橋当直につき、自動操舵で航行していた。</p> <p>A船は、紀伊半島西方沖を陸岸から1.5M沖付近を潮岬に向け約11ノット（kn）の速力（対地速力、以下同じ。）で東南東進していた。</p> <p>航海士Aは、05時20分ごろ、左舷船首方3～4M付近に反航する白色のマスト灯3個を連掲していたB船の灯火を初認し、B船が物件をえい航している引船であり、このままの進路で左舷を対して安全に通過するように見えた。</p> <p>航海士Aは、05時32分ごろ、潮岬灯台南方1.7M付近で自動操舵の設定針路を080°とし、右舷方に見えていた‘A船より速力が遅い同航船’（以下「D船」という。）がA船の船首方に徐々に接近する状態であったので、D船の動静に注意して航行を続けた。</p> <p>航海士Aは、D船の船尾方で、D船を近くに感じており、D船から離れたと思ったので、陸寄りを航行することとした。</p> <p>A船は、航海士Aが、05時36分ごろ自動操舵の設定針路を060°としたところ、B船及びB船がえい航していたC船が船首方至近に迫っていた状態に衝突の危険を感じ、あわてて手動操舵に切り替えて舵輪を右一杯に回し、機関を中立にしたものの、05時38分ごろA船の船首部とC船の左舷船首部とが衝突した。</p> <p>B船は、B船の船長及び航海士Bほか3人が乗り組み、C船をえい航し、B船の船尾部からC船の船首部まで長さ約420mのえい航索等で繋いだ状態（以下「B船引船列」という。）で15日14時00分ごろ、和歌山県和歌山下津港に向けて京浜港横浜区を出港した。</p> <p>航海士Bは、21日03時40分ごろ昇橋し、前直の航海士から引継ぎを受けて単独での船橋当直につき、熊野灘を潮岬に向けて針路を</p>

B船引船列は、航海士Bが、A船に向けて汽笛を数回吹鳴した上でえい航中のC船の存在を知らせる目的でC船に向けて探照灯を照らし、衝突時のえい航索等への衝撃を緩和する目的で、機関を微速としてその後停止したものの、05時38分ごろC船の左舷船首部にA船の船首部が衝突した。

甲板員Cは、その後、B船が探照灯でC船を照らしていたものの、A船がそのままの針路でC船に向けて接近を続けていたので、衝突のおそれを感じ、船舶が衝突する旨を連絡用トランシーバでB船及びC船の乗組員に伝えた瞬間、大きな衝撃を感じ、C船の左舷船首部とA船の船首部とが衝突したのを認めた。
