船舶事故調査報告書

令和2年10月28日
 運輸安全委員会（海事専門部会）議決
 委員 佐藤 雄二（部会長）
 委員 田村 兼吉
 委員 岡本 満喜子

事故種類	釣り客負傷
発生日時	令和2年2月24日 11時00分ごろ
発生場所	高知県土佐清水市足摺岬 ^{あしずり} 南西方沖の岩場 足摺岬灯台から真方位221° 210m付近 （概位 北緯32°43.4′ 東経133°01.1′）
事故の概要	瀬渡船 ^{まるて} 丸手丸は、瀬渡し中、釣り客が船首部と岩場との間に左足を挟まれて負傷した。
事故調査の経過	令和2年5月13日、本事故の調査を担当する主管調査官（神戸事務所）ほか1人の地方事故調査官を指名した。 原因関係者から意見聴取を行った。
事実情報 船種船名、総トン数 船舶番号、船舶所有者等 L×B×D、船質 機関、出力、進水等	瀬渡船 丸手丸、9.1トン KO2-6715（漁船登録番号）、個人所有 14.30m (Lr) × 3.78m × 1.23m、FRP ディーゼル機関、426.59kW、平成13年6月5日 第282-18848号（船舶検査済票の番号）
乗組員等に関する情報	船長 男性 74歳 一級小型船舶操縦士・特殊小型船舶操縦士・特定 免許登録日 昭和50年2月1日 免許証交付日 平成28年6月20日 （令和4年4月24日まで有効） 釣り客 男性 60歳
死傷者等	重傷 1人（釣り客）
損傷	なし
気象・海象	気象：天気 晴れ、風向 西、風力 3、視界 良好 海象：波高 約0.5m、潮汐 下げ潮の末期、潮高 約78cm（土佐清水）
事故の経過	本船は、船長が1人で乗り組み、令和2年2月24日06時30分ごろ高知県土佐清水市伊佐漁港を出航し、06時45分ごろ同漁港西方沖の次郎鼻 ^{じろうのはな} と称する岩場に釣り客を瀬渡しして伊佐漁港に帰港した。 本船は、10時20分ごろ再度伊佐漁港を出航し、10時35分ごろ次郎鼻で釣り客に昼食を渡した際、釣り客から釣果が良くないので

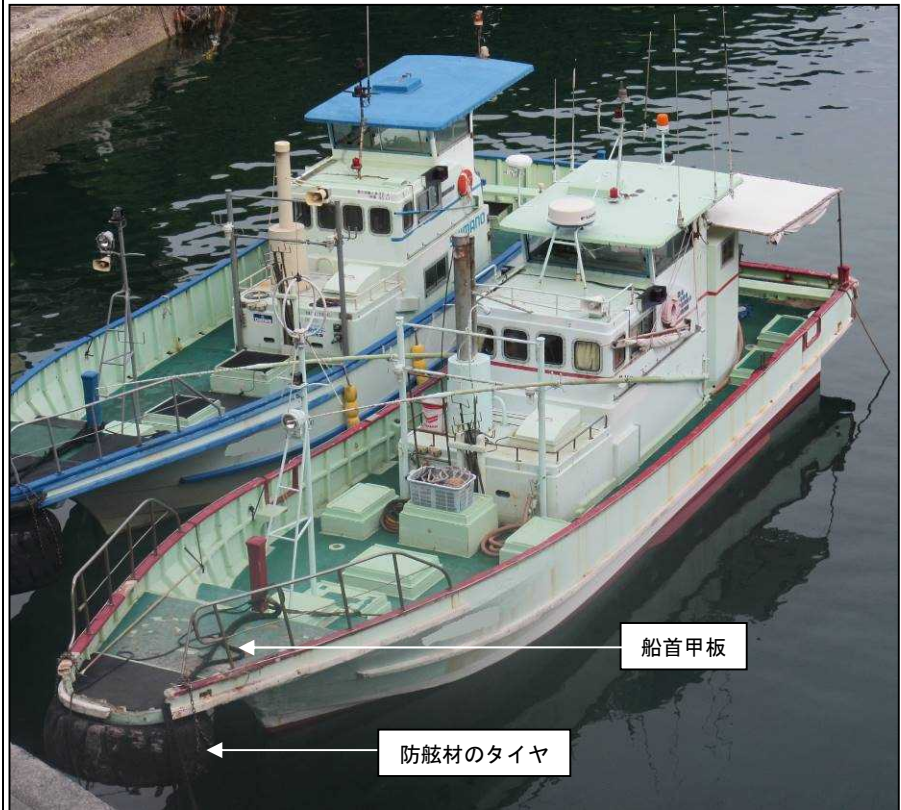
写真1 本船

岩場を移動したいとの要望を受け、伊佐漁港東方沖の東布引^{かみのぬのひき}と称する岩場（以下「本件岩場」という。）に瀬渡しすることとし、釣り客を本船の船首甲板に乗せ、10時40分ごろ次郎鼻を出発した。（写真1参照）

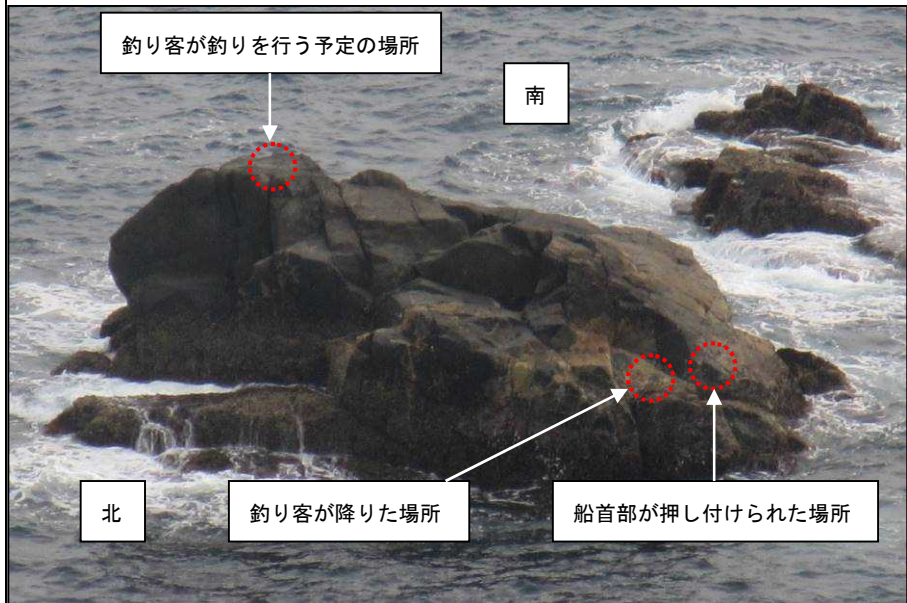
写真2 本件岩場

釣り客は、船首部の左下に、船首部より低く降りるのに適切な場所を見つけたので、そちらに降り、釣りを行う予定の場所に移動しようとした直後、11時00分ごろ岩場に押し付けられていた船首部が波

浪の影響で動揺して左方にずれ、左足が船首先端部のタイヤと岩場との間に挟まれ、岩場に倒れた。(写真2参照)

本船は、足摺岬南西方沖の本件岩場において、前進して船首部を岩場に押し付けて瀬渡し中、釣り客が本件岩場に降りた際、船首部が波浪の影響で動揺して左方にずれたことから、船首先端部のタイヤと岩

<p>場との間に左足を挟まれて負傷したものと考えられる。</p> <p>船長は、船首部を岩場に押し付けた際、船首部が安定したと思ったものの、船首部が約20～30cm上下動する状態であったことから、船首部が確実に押し付けられておらず、波浪の影響で動揺して左方にずれたものと考えられる。</p> <p>釣り客は、船首部が本件岩場に押し付けられた際、船首部前方の場所が傾斜の急な斜面になっており、降りることができないと思ったことから、船首部の左下の船首部より低い場所に降りたものと考えられる。</p>
<p>原因</p>	<p>本事故は、足摺岬南西方沖の本件岩場において、本船が、船首部を岩に押し付けて瀬渡し中、釣り客が本件岩場に降りた際、船首部が波浪の影響で動揺して左方にずれたため、船首先端部のタイヤと岩場との間に左足を挟まれたことにより発生したものと考えられる。</p>
<p>再発防止策</p>	<p>今後の同種事故等の再発防止に役立つ事項として、次のことが考えられる。</p> <ul style="list-style-type: none"> ・瀬渡し船の船長は、岩場で釣り客を乗降させる際、次の点に留意すること。 <ol style="list-style-type: none"> (1) 周囲の波浪の状況を十分に確認し、船首部が動くことのないよう確実に押し付けること。 (2) 波浪により船首部が動く可能性があるため、船首部のタイヤと岩場の間に釣り客が挟まれることのないよう、釣り客に対し、乗降する場所を指示すること。 (3) 釣り客に対し、指示があるまで乗降しないようあらかじめ指示し、船首部が岩場に確実に押し付けられていることを確認後、マイク及びスピーカーを使って乗降時機を明確に指示すること。 ・瀬渡し船の船長は、釣り客が負傷した場合、自ら速やかに救急車を要請すること。 ・瀬渡し船の釣り客は、岩場で乗降する際、安全に乗降できないおそれがある場合は、その旨を船長に伝えること。また、自らの判断で乗降せず、船長の乗降時機の指示を受けてから乗降すること。

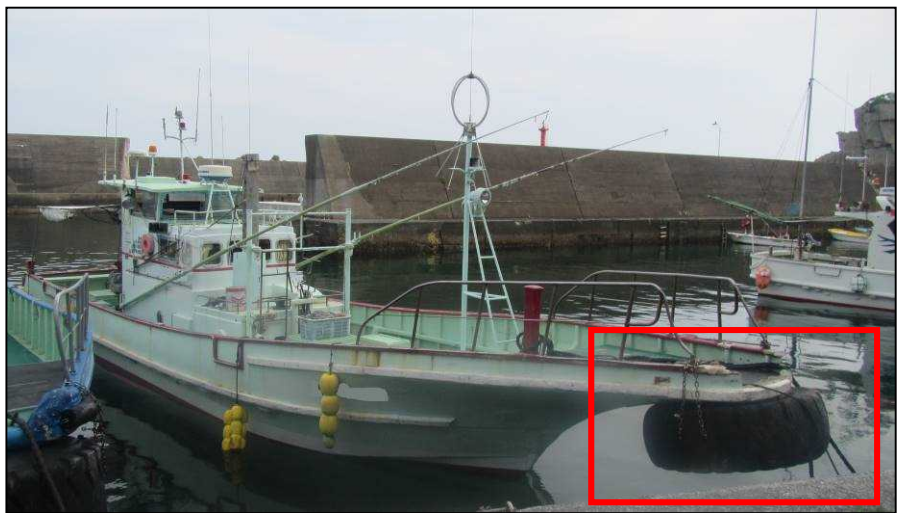
写真3 船首先端部の防舷材（タイヤ）

本船は、船首先端部の下部には防舷材としてタイヤ1個(直径1.4m、厚さ70cm)が、船首甲板の両舷側にはステンレス製のハンドレールがそれぞれ取り付けられており、岩場での釣り客の乗降時には、機関を前進状態としてタイヤを岩場に押し付けて船首部を固定していた。また、操舵室内には拡声器としてマイクが、キャビン外側にはスピーカーが設置されており、各機器に不具合はなかった。(写真3参照)
