船舶事故調査報告書

事故種類	乗組員行方不明
発生日時	不明（令和元年9月8日16時16分ごろ～9月10日11時00分ごろの間）
発生場所	不明（徳島県吉野川河口付近）
事故の概要	漁船晃山丸は、無人の状態 ^{こおさん} で沈没しているところを発見され、操縦者が行方不明となった。
事故調査の経過	令和元年9月19日、本事故の調査を担当する主管調査官（神戸事務所）ほか1人の地方事故調査官を指名した。 原因関係者からの意見聴取は、本人が本事故で行方不明となったため、行わなかった。
事実情報 船種船名、総トン数 船舶番号、船舶所有者等 L×B×D、船質 機関、出力、進水等	漁船 晃山丸、2.95トン T03-17591、個人所有 8.83m (Lr) × 2.06m × 0.74m、FRP ディーゼル機関、77.2kW、昭和48年5月 第280-17649号（船舶検査済票の番号）
乗組員等に関する情報	操縦者 男性 69歳 二級小型船舶操縦士・特殊小型船舶操縦士・特定 免許登録日 昭和57年3月9日 平成29年9月23日をもって失効していた。
死傷者等	行方不明 1人（操縦者）
損傷	操舵室、左舷外板及び船尾外板の欠損、機関室等の各機器に濡損（全損）
気象・海象	気象：天気 晴れ、風向 東～南東、風力 3～4、視界 良好 海象：うねり 波向南東 波高約2～3m、水温 約27℃、潮汐 8日16時00分ごろ高潮時 8日21時00分ごろ低潮時 令和元年台風第15号は、9月8日03時には中心気圧が955hPa、最大風速45m/s の非常に強い台風となり、関東の南の海上を北上中であった。 （付図1 9月8日09時の沿岸波浪図、付図2 9月8日21時の沿岸波浪図 参照）
事故の経過	本船の僚船（以下「僚船A」という。）の船長は、陸上にいたところ、令和元年9月8日10時34分ごろ本船の操縦者から、電話によ

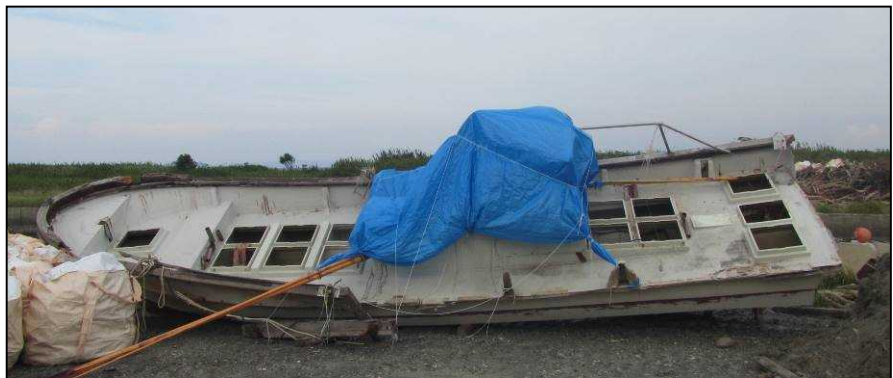
写真1 本船（事故後）

本船は、発見された際、クラッチが嵌合され、スロットルレバーが前進の位置にあり、舵板が右舵約30°に取られた状態で、プロペラ及び舵板には浮流物等は巻き付いておらず、船体に他船と衝突したような痕跡は認められなかった。

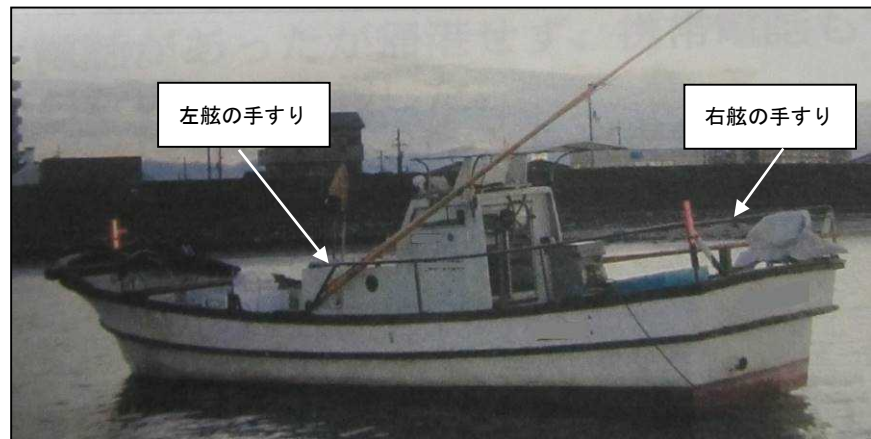
写真2 本船（事故前）（本船が所属する漁業協同組合提供）

本船は、甲板上から舷縁までの高さが約0.5mであり、船体中央部から船尾にかけて両舷の舷縁上に高さ約0.5mの手すりが設置されていた。また、海面から船上に上がる際に使用する梯子などはなかった。(写真2参照)

<p>い。</p> <ul style="list-style-type: none">・ 防水型又は防水パックに入れた携帯電話を身に付け、緊急時の連絡手段を確保すること。・ 小型船舶の操縦者は、受有する小型船舶操縦免許証の有効期間を確認し、失効する前に更新手続を行うこと。
--	--

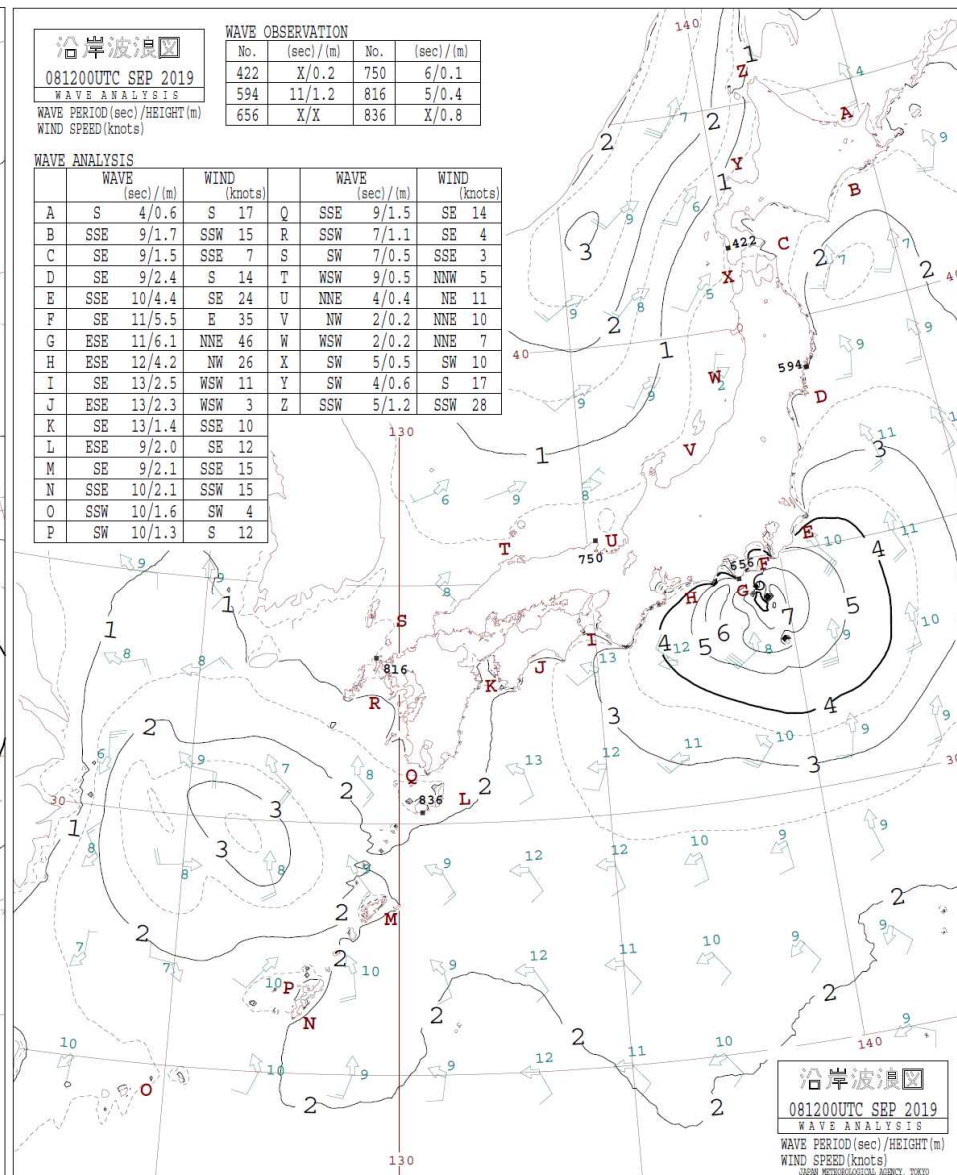
付図2 9月8日21時の沿岸波浪図(気象庁提供)

僚船Aの船長は、本事故当日、陸上から本船を探している時に吉野川河口付近を見たところ、波高約2～3mのうねりが発生しているのを認めた。

<p>再発防止策</p>	<p>今後の同種事故等の再発防止及び被害の軽減に役立つ事項として、次のことが考えられる。</p> <ul style="list-style-type: none"> ・ 沖合で波浪が高くなっている場合、河口など水深が浅くなっている場所は波高が急激に高くなることもあるので、台風の接近などにより天候の悪化が予想される場合、出航しないことが望まし

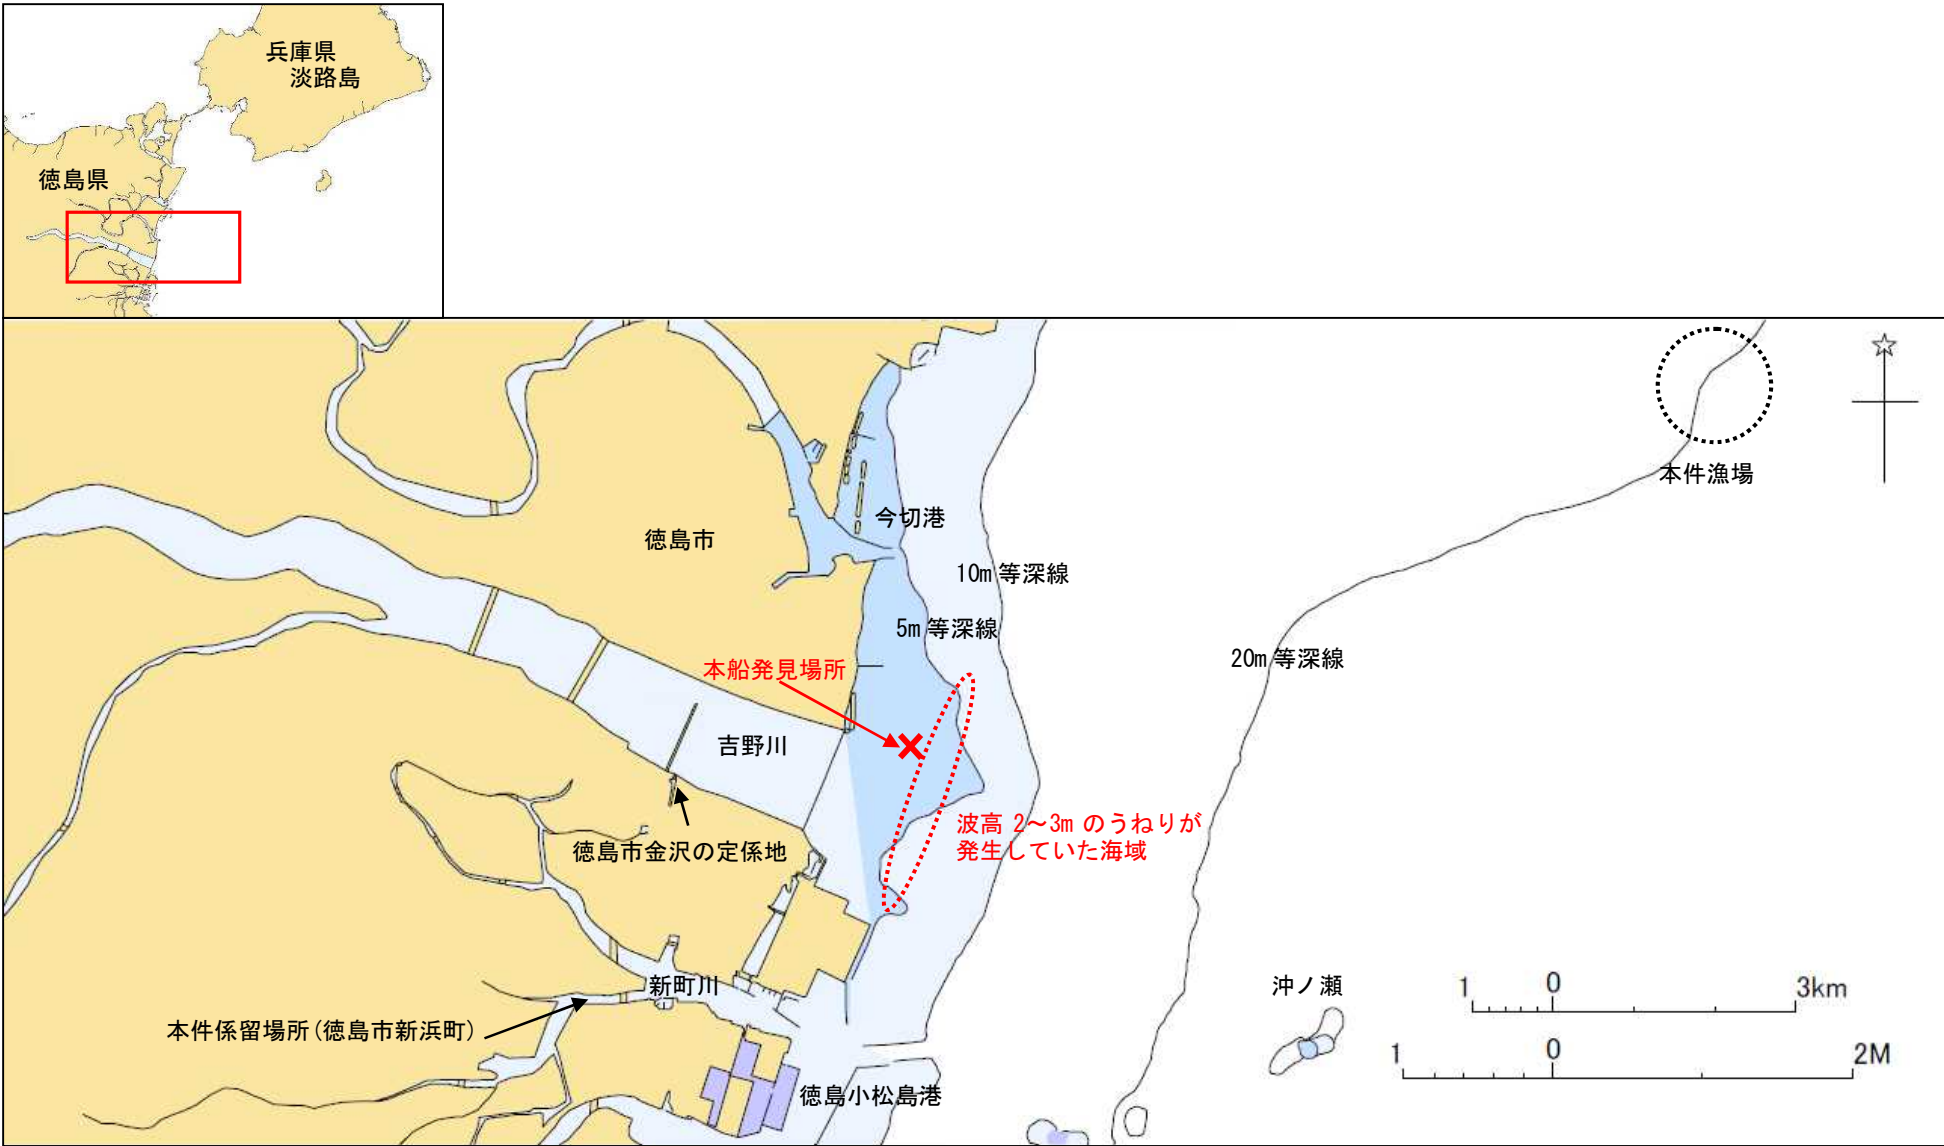
付図3 事故発生場所概略図

本船は、海上保安庁の巡視船及び航空機、徳島県消防防災航空隊の航空機、徳島県警察の警備艇及び航空機、並びに僚船による捜索が行われ、10日11時00分ごろ吉野川河口付近で沈没しているところを徳島県消防防災航空隊の航空機に発見され、海上保安庁が船内を捜索したものの、本船の操縦者が発見されなかった。

海図W1126（徳島小松島港）（平成28年8月11日刊行、平成31年2月補刷）によれば、本船発見場所付近の水深は、3～4mであり、「図載水深より約0.5m～2m減少（2015）」と記載されている。
