船舶事故調査報告書

令和2年11月4日
 運輸安全委員会（海事専門部会）議決
 委員 佐藤 雄二（部会長）
 委員 田村 兼吉
 委員 岡本 満喜子

事故種類	釣り客負傷
発生日時	令和元年11月19日 15時00分ごろ
発生場所	兵庫県明石市林崎漁港南西方沖 林崎港5号防波堤灯台から真方位223°840m付近 （概位 北緯34°38.3′ 東経134°57.6′）
事故の概要	遊漁船海豚Ⅱは、漂泊中、船長が主機の冷却清水タンクに清水を補給した際、冷却清水が噴出して釣り客1人が負傷した。
事故調査の経過	令和2年1月30日、本事故の調査を担当する主管調査官（神戸事務所）ほか1人の地方事故調査官を指名した。 原因関係者から意見聴取を行った。
事実情報 船種船名、総トン数 船舶番号、船舶所有者等 L×B×D、船質 機関、出力、進水等	遊漁船 海豚Ⅱ、6.6トン 290-29495兵庫、株式会社オオムラールーフ（A社） 11.95m（Lr）×2.82m×1.05m、FRP ディーゼル機関、253.7kW、昭和61年7月
乗組員等に関する情報	船長 男性 52歳 一級小型船舶操縦士・特定 免許登録日 平成27年2月2日 免許証交付日 平成30年3月12日 （令和5年3月11日まで有効） 釣り客A 男性 59歳
死傷者等	軽傷 1人（釣り客A）
損傷	なし
気象・海象	気象：天気 晴れ、風向 西、風力 3～5、視界 良好 海象：波高約2m
事故の経過	本船は、船長及び甲板員が乗り組み、釣り客12人を乗せ、令和元年11月19日06時00分ごろ兵庫県東播磨港を出航し、兵庫県淡路市岩屋港南東方沖の釣り場数か所で遊漁を行った後、14時00分ごろ帰港の途についた。 船長は、明石海峡の播磨灘寄りの海域の海象が悪化していることを知ったので、釣り客全員を操舵室に入れて予定航行経路より北方に針路をとり、主機を回転数毎分約2,000、約12ノットの対地速力で林崎漁港南方沖を西北西進していた。

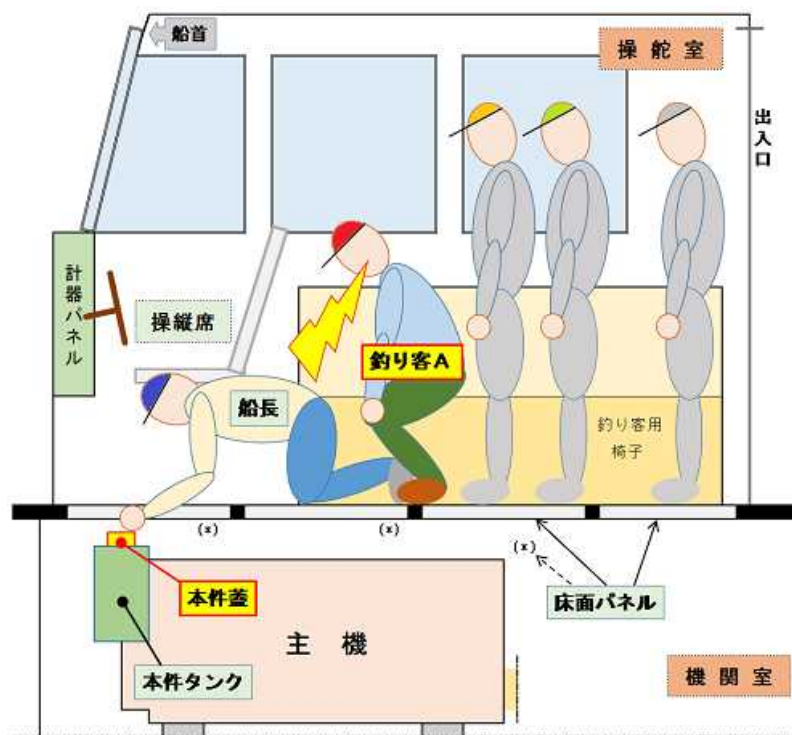
図1 操舵室内状況図（参考）

船長は、床面にひざまずいて主機を見下ろしながら点検したところ、‘主機の船首部上方に付属する冷却清水タンク’（以下「本件タンク」という。）が過熱し、本件タンク付属の補給水口の側面に接続されているリザーブタンクから延びるビニルホースが外れ、同接続部より蒸気が噴き出していることを知った。（図1参照）

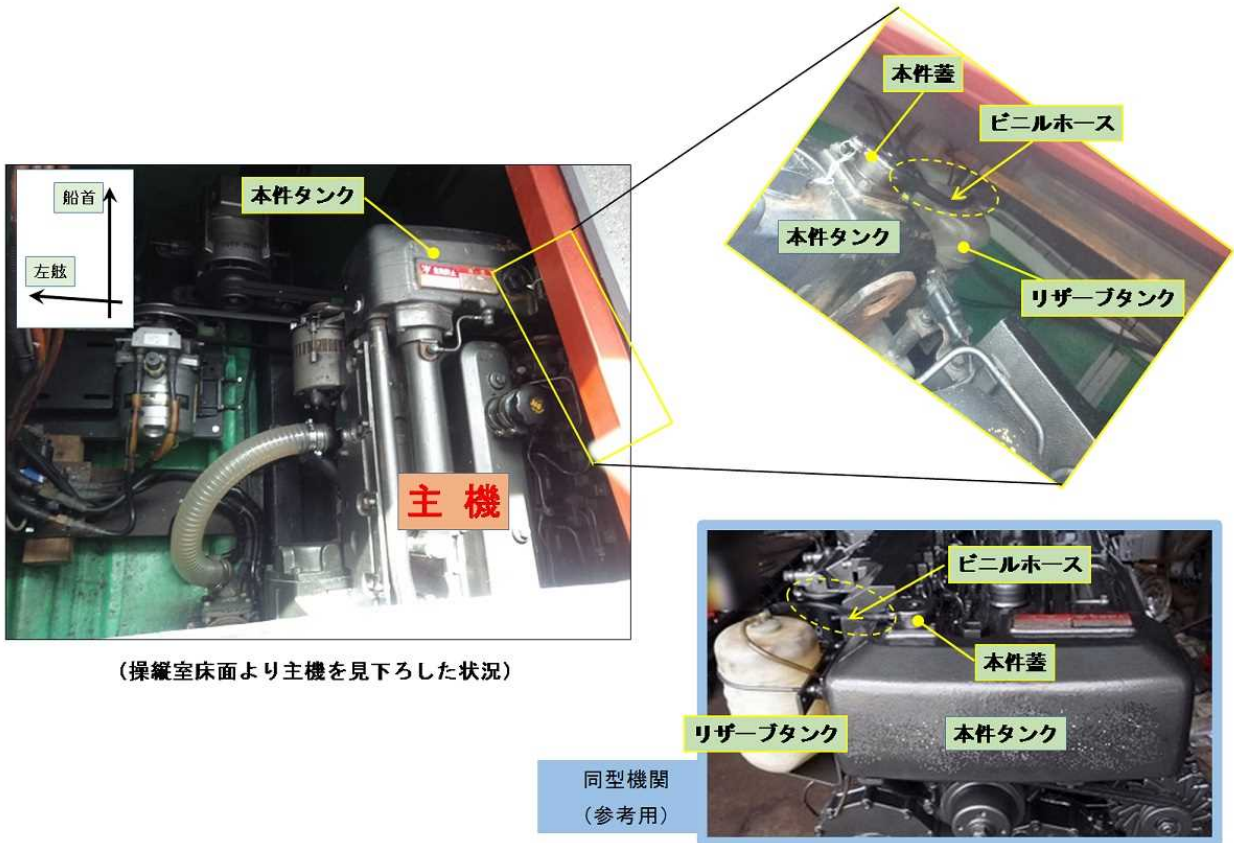
写真2 本件タンク及び本件蓋

船長は、‘本件タンク付属の補給水口の蓋’（以下「本機蓋」という。）に濡らしたタオルを被せ、タオルを両手で押さえながら慎重に本機蓋を緩め、蒸気の出る勢いが緩まったので、これ以上の蒸気は出ないと考えていたところ、15時00分ごろ本船の動揺が大きくなった途端に自身の体が揺れて本機蓋を押さえる力が弱まり、本機蓋が突

<p>然外れて、蒸気が本件タンク内から操舵室内に向けて噴き上がった。</p> <p>船長は、顔面に蒸気を浴びたものの、それほど熱くなかったので、釣り客Aも負傷していないものと考え、本件タンクから蒸気の噴出が収まったので雑用清水を本件タンク内に補給した。</p> <p>船長は、主機を始動して航行を再開したところ、約5分後、主機冷却清水の高温警報が再び鳴ったので航行の継続を断念し、A社担当者に連絡して救援を要請した。</p> <p>釣り客Aは、本件タンクから噴出した蒸気を顔面等に浴びた後、受傷部の痛みを我慢できなくなり後部甲板へ移動し、ろれつがまわらず嘔吐感等を感じ、15時15分ごろ本船が海峡部へ流されることを恐れて船長に伝えずに118番通報を行い、本船が機関故障を起こし運航不能となり、自身も負傷したことを伝えた。</p> <p>船長は、海象が急変する中、他の釣り客から釣り客Aが118番通報を行ったことを聞き、本船が東方に流されるのを防ぐために投錨を行い、来援した巡視艇3隻が警戒する中、A社担当者が操船する僚船の到着を待った。</p> <p>本船は、16時00分ごろ僚船と会合した後に海上保安庁の指示により兵庫県明石市明石港に向けて僚船によりえい航され、18時00分ごろ同港に到着した後、釣り客Aが救急車で病院に搬送され、残る釣り客11人が僚船に移乗して出航地に戻った。</p> <p>釣り客Aは、エチレングリコール中毒及び左前額部に第1度熱傷と診断され、経過観察として入院して翌朝退院した。</p> <p>本船は、後日、機関整備会社が点検を行った結果、‘主機付属の冷却海水ポンプのゴム製インペラ’（以下「本件インペラ」という。）が破損して冷却海水の供給量が低下し、冷却清水の温度が上昇して主機が過熱したことが分かった。</p> <p>（付図1 事故発生経過概略図、写真1 本船、写真2 本件タンク及び本件蓋 参照）</p>
<p>その他の事項</p>	<p>本船は、過給機付4サイクル4シリンダの主機を、操舵室下方に位置する機関室内の中央部に本件タンクを船首側として搭載しており、本件インペラを年に1度交換していた。</p> <p>本船の主機冷却清水は、船長がふだん本件タンクの水位を点検した際、必要に応じて量販店等で購入している無希釈型不凍液を補充して管理されており、補給していた不凍液のエチレングリコールの含有濃度が約50パーセントであった。</p> <p>本船は、操舵室の寸法が船首尾方向に約3.0m、左右舷方向に約1.7m、高さ約2.0mで、後方面舷に4人掛けの長椅子が1脚ずつ設備され、操縦席足下の床面パネルを開けることにより船首尾方向に約0.8m、左右舷方向に約1.7mの開口部が得られ、本件タンク等を点検することができる構造となっていた。</p>

<p>船長は、本件タンクが過熱している間には本件蓋を開けてはならないことを知っていたものの、本船の帰港が遅れて釣り客に迷惑が掛かることが気がかりとなり、本件蓋を開けて本件タンクに雑用清水を補給することを急いでしまったと本事故後に思った。</p> <p>エチレングリコールの製品安全データシート等によれば、危険有毒性情報として皮膚や眼に触れると刺激があり、また蒸気を吸引した際には呼吸器等に障害が発生するとされ、応急処置として接触した部位を流水で良く洗った後に医師の診断及び手当を受ける必要があるとの記載があった。また、中毒症状を呈する際には血中濃度の測定等を要し、一般的な病院では対応することが難しいとされている。</p> <p>A社は、遊漁船業務規程によれば、第15条に海難その他の異常の事態が発生した場合の対処として船長及び業務主任者のとるべき行動を、第3条第3項の規程に従って業務を行うために営業所及び遊漁船に規程を備え置くことをそれぞれ定めていたものの、規程を船上に備え置いていなかった。</p> <p>船長は、遊漁船の業務主任者及び船長としての経歴が約6年であったものの、A社より遊漁船業務規程が存在することを聞いていなかった。</p> <p>釣り客は、全員救命胴衣を着用していた。</p>
<p>分析</p> <p>乗組員等の関与 船体・機関等の関与 気象・海象等の関与 判明した事項の解析</p>	<p>あり</p> <p>あり</p> <p>あり</p> <p>本船は、林崎漁港南西方沖で主機冷却清水の高温警報が鳴り、主機を停止させて漂泊中、船長が、本件タンクに清水を補給しようとして本件蓋を緩めていたことから、船体が大きく動揺した際、船長の本件蓋を押さえる力が弱まり、本件蓋が突然外れて蒸気が本件タンクから噴き上がり、船長の背後に立っていた釣り客Aが負傷したものと推定される。</p> <p>本船は、主機が使用できなくなって漂泊中、船長が釣り客の不満を緩和させる目的で、本件タンクに清水を補給して主機の始動を急いだことから、過熱している本件タンクから冷却清水が噴出する危険性を恐れつつ、本件蓋を緩めていた可能性があると考えられる。</p> <p>本船は、船長が、本件インペラが破損していることを知らずに運航を続けたことから、冷却海水の供給量が低下して主機の冷却清水等の冷却ができなくなり、主機が過熱して冷却清水が沸騰状態になった可能性があると考えられる。</p>

<p>押さえる力が弱まり、本件蓋が突然外れて蒸気が本件タンクから噴き上がったことにより発生したものと推定される。</p>
<p>再発防止策</p>	<p>A社は、同種事故等の再発防止策として、本件インペラを約半年に一度点検することにした。</p> <p>今後の同種事故等の再発防止及び被害の軽減に役立つ事項として、次のことが考えられる。</p> <ul style="list-style-type: none"> ・ 機関取扱者は、機関の冷却清水タンクまたはラジエーターが高温となっている間、絶対に補給水口の蓋を緩めないこと。 ・ 船長または機関取扱者は、主機冷却清水の高温警報が鳴った際、速やかに冷却海水の船外排水口からの排出状況等を確認し、冷却海水の通水状況に異常の有無を確認し、主機の運転継続の可否を判断すること。 ・ 遊漁船等の船舶所有者、業務主任者及び船長は、遊漁船業務規程を遵守し、釣り客に負傷者等が生じた、又は生じたおそれがある場合、直ちに負傷の状況の確認や応急処置を行うとともに、速やかに118番通報を行うこと。 ・ 遊漁船の船長は、釣り客の面前で機関関係の作業を行う際、釣り客との距離を十分に確保してから作業を行うこと。 ・ 遊漁船の釣り客は、118通報する際には船長と連携することが望ましい。
