船舶事故調査報告書

令和2年11月4日
 運輸安全委員会（海事専門部会）議決
 委員 佐藤 雄二（部会長）
 委員 田村 兼吉
 委員 岡本 満喜子

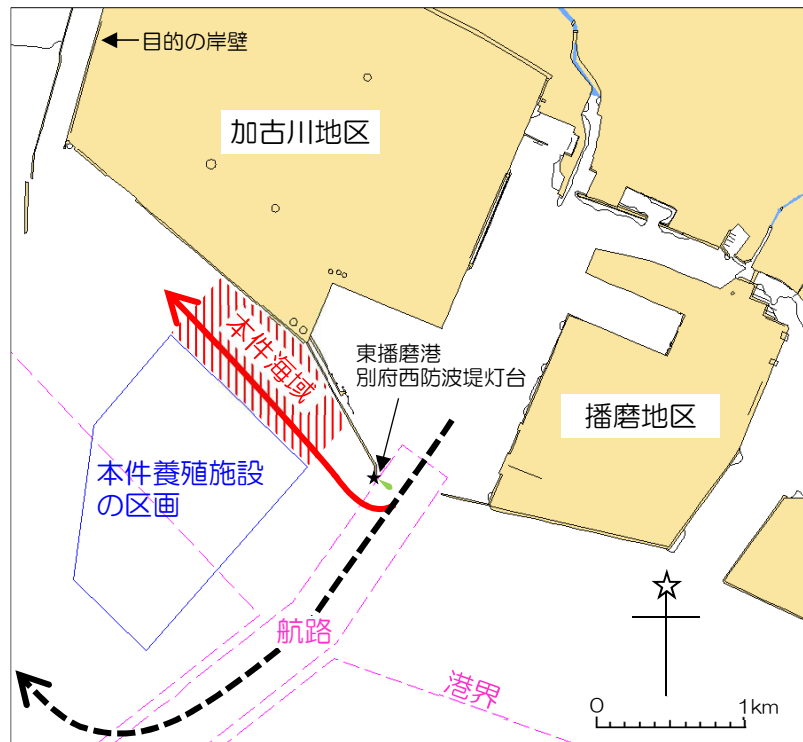
図1 播磨地区から加古川地区に向かう経路

船長は、通常、播磨地区から加古川地区西岸の岸壁に向かう際、東播磨港の航路を南西進した後、加古川地区南方沖に敷設されたのり養殖施設（以下「本件養殖施設」という。）の南方沖を北西進する経路を航行していたが、本事故当時、出航準備に時間が掛かったため、着岸時刻に間に合わせる目的で、航程を短縮しようと加古川地区南岸と本件養殖施設とに挟まれた海域（以下「本件海域」という。）を北西進する経路を航行することとした。（図1参照）

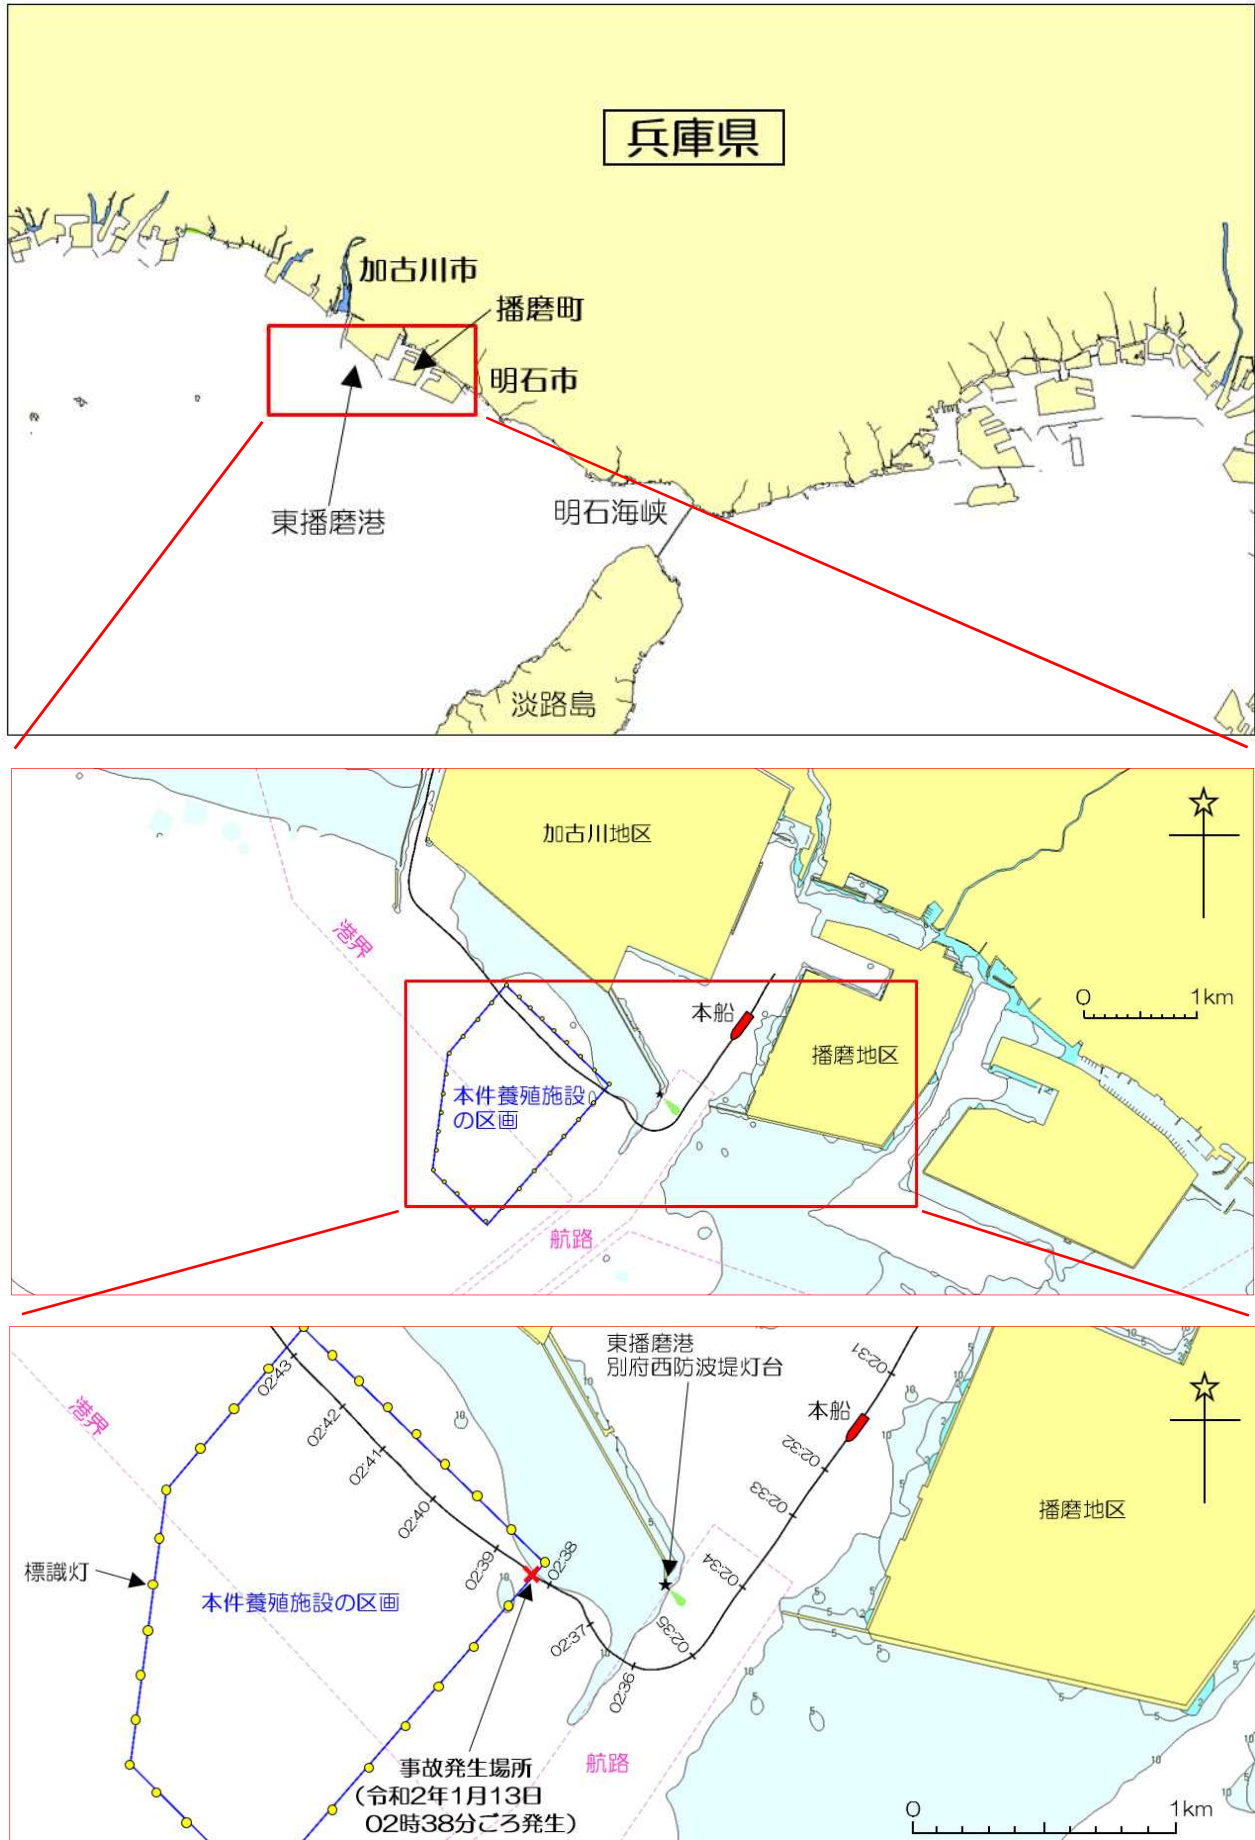
付図1 航行経路図

本船は、右転を続け、船長が、02時37分ごろ右舷側の加古川地区南岸に接近し過ぎないように当て舵として左舵を取った後、本件養殖施設の標識灯の灯火を目視で確認しながら、約7knの速力で北西進中、02時38分ごろ本件養殖施設に進入した。

本船は、船長が、船体への衝撃や主機関回転数の変化等の異常を感じず、また、本件養殖施設の標識灯の灯火を左舷方に見て本件海域を航行していると思っていたので、本件養殖施設に進入したことに気付かないまま航行を続け、03時05分ごろ加古川地区西側岸壁に着岸して積荷役を行った後、東播磨港を出港した。
