船舶事故調査報告書

事故種類	衝突
発生日時	令和2年5月5日 10時30分ごろ
発生場所	高知県土佐清水市臼簀崎北西方沖 臼簀崎灯台から真方位349° 700m付近 （概位 北緯32° 44.3′ 東経132° 57.8′）
事故の概要	漁船博洋丸は、南南西進中、また、プレジャーボートいれぐい丸は、南南東進中、両船が衝突した。 博洋丸は、船首部外板に擦過傷を生じ、また、いれぐい丸は、左舷船首部外板等に割損を生じた。
事故調査の経過	令和2年5月22日、本事故の調査を担当する主管調査官（神戸事務所）ほか1人の地方事故調査官を指名した。 原因関係者から意見聴取を行った。
事実情報 船種船名、総トン数 船舶番号、船舶所有者等 L×B×D、船質 機関、出力、進水等	A 漁船 博洋丸、2.8トン KO3-27266（漁船登録番号）、個人所有 8.60m (Lr) × 2.12m × 0.70m、FRP ディーゼル機関、102.97kW、昭和60年7月23日 第282-10407号（船舶検査済票の番号） B プレジャーボート いれぐい丸、5トン未満 282-12844高知、個人所有 5.46m (Lr) × 1.79m × 0.84m、FRP ガソリン機関、5.90kW、昭和63年4月
乗組員等に関する情報	A 船長A 男性 77歳 一級小型船舶操縦士・特殊小型船舶操縦士・特定 免許登録日 昭和50年11月14日 免許証交付日 平成27年6月22日 （令和3年2月14日まで有効） B 船長B 男性 70歳 二級小型船舶操縦士・特殊小型船舶操縦士・特定 免許登録日 昭和62年4月17日 免許証交付日 平成28年6月15日 （令和4年4月16日まで有効）
死傷者等	なし

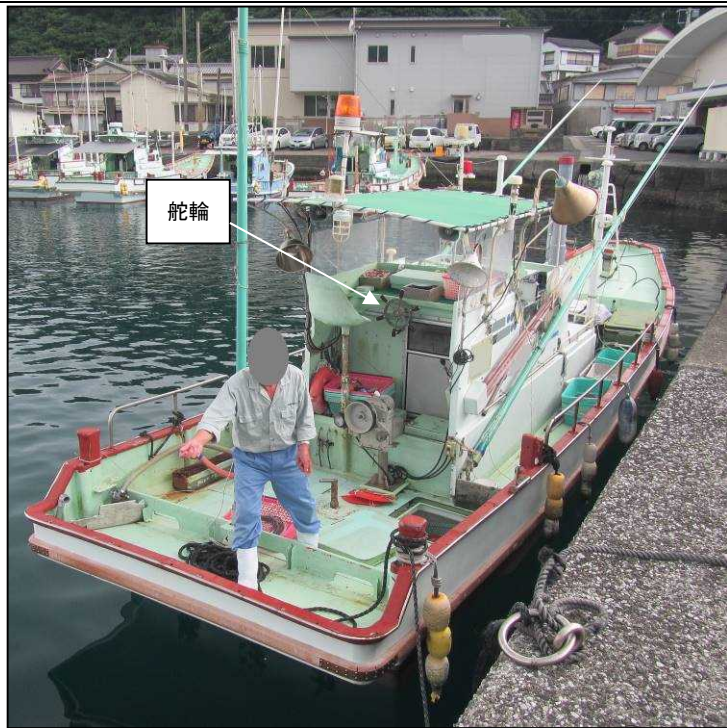
<p>損傷</p>	<p>A 船首部外板に擦過傷 B 左舷船首部外板及び左舷中央部外板に割損</p>
<p>気象・海象</p>	<p>気象：天気 晴れ、風向 北西、風力 1、視界 良好 海象：うねり 波向南東、波高約1m、潮汐 低潮時</p>
<p>事故の経過</p>	<p>A船は、船長Aが1人で乗り組み、令和2年5月5日05時30分ごろ土佐清水市中浜の係留場所を出航し、土佐清水市伊佐漁港沖ではがとお引き縄漁を操業した後、09時30分ごろ土佐清水市大浜漁港南方沖の漁場（以下「本件漁場」という。）に到着し、船長Aが両舷及び船尾の竿から仕掛け及び潜航板を取り付けた引き縄を投入し、北北東進及び南南西進を繰り返しながら1回目のはがとお引き縄漁を行っていた。（写真1参照）</p> <div data-bbox="684 698 1287 1258" data-label="Image"> </div> <p>写真1 A船（両舷の竿は収納された状態）</p> <p>船長Aは、北北東進中に漁獲があったので、3本の引き縄を揚げて魚を取り外したのち2回目の操業を行うこととし、10時23分ごろ本件漁場北端付近で左転して船首を南南西方に向けた際、B船が右舷船首方で漂泊しているのを認め、6ノット（kn）の速力（対地速力、以下同じ。）で右舷及び左舷から引き縄各1本を投入しながら、手動操舵で南南西進した。</p> <p>船長Aは、右舷側通路に立ち、右舷からの引き縄の投入を終え、10時26分ごろB船が右舷船首方で漂泊を続けているのを認め、このまま直進すればB船との距離が近くなるので、操縦区画に移動し、B船との通過距離を離す目的で舵輪を操作して針路を左に約10°転じた。</p> <p>船長Aは、B船を避航したのでB船の前路を安全に通過できると思い、後部甲板に移動し、後方に向けて船尾方への引き縄の投入を開始し、同じ針路及び速力で南南西進を続けた。（写真2参照）</p>

写真2 後部甲板での引き縄の投入状況（再現）

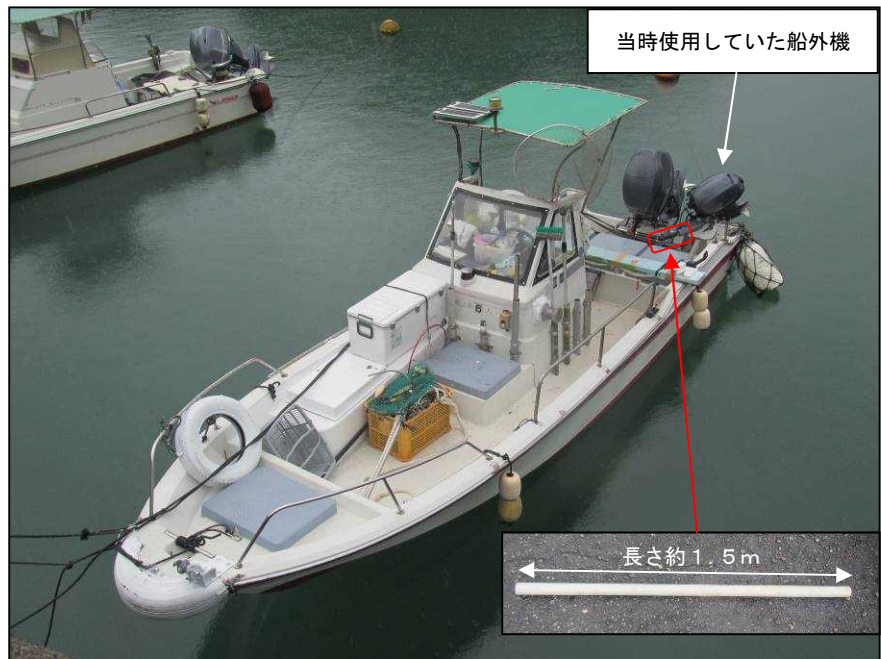
B船は、船体中央の右舷側操縦区画に立った姿勢で、左手で船外機のティラーハンドルに繋がった塩ビ管を持った状態で、10時27分ごろ次の釣り場に向け、臼簀崎を船首目標として約3knの速力で南南東進を開始した。（写真3及び写真4参照）

写真3 B船の同型船及び船外機に繋げていた塩ビ管

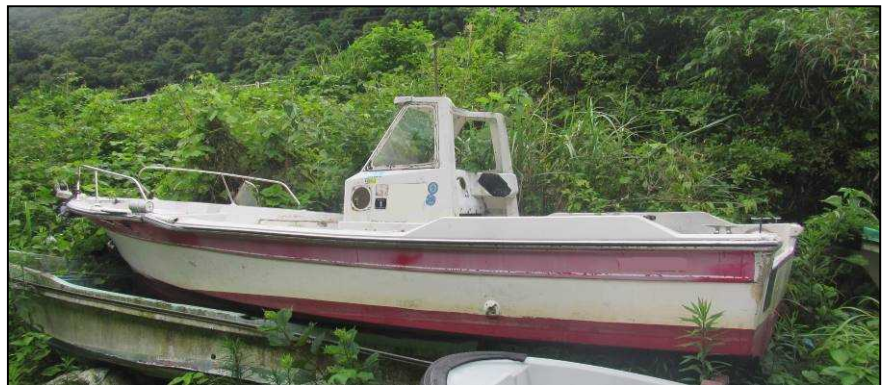
写真4 B船

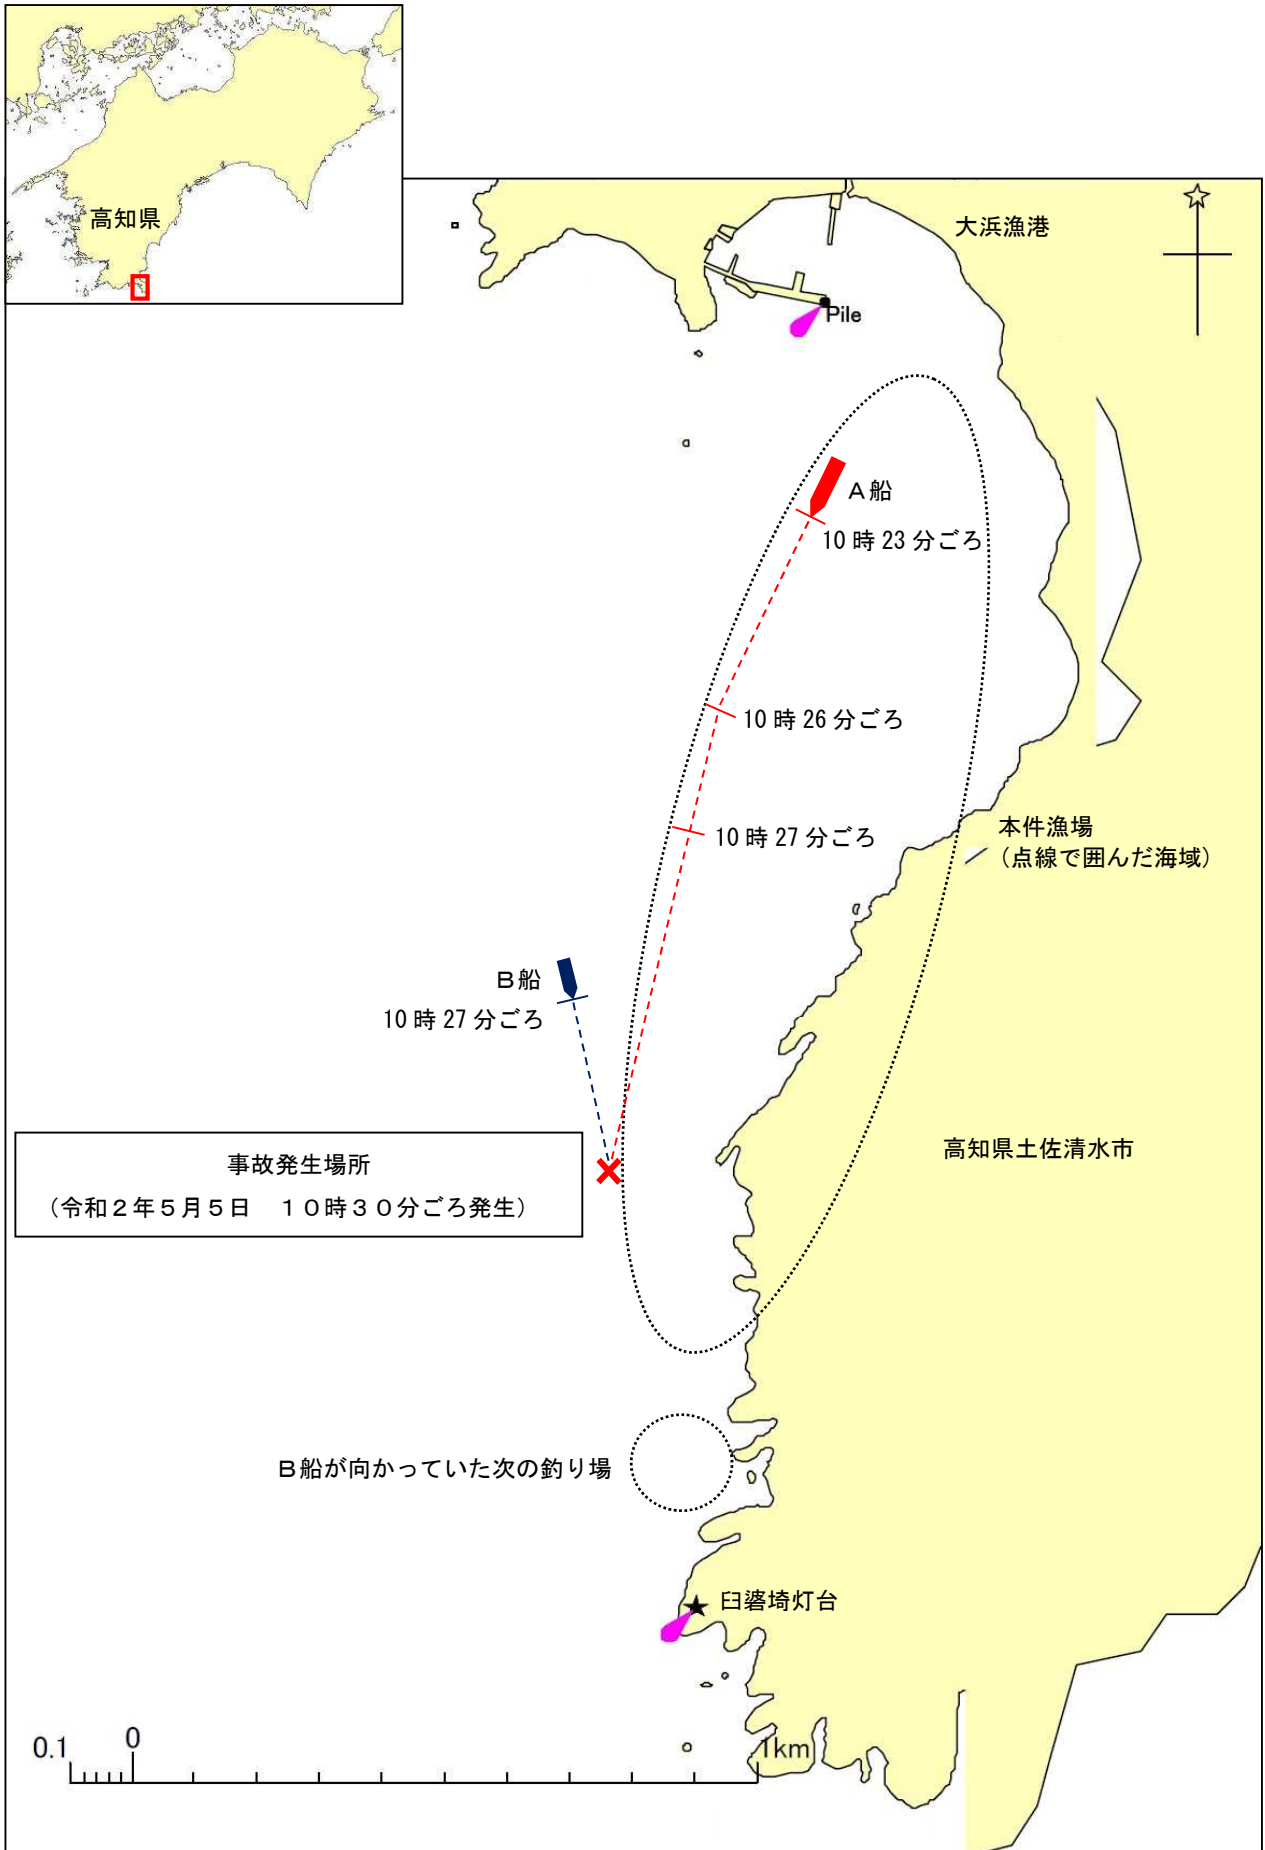
付図1 事故発生経過概略図

<p>分析</p> <p>乗組員等の関与 船体・機関等の関与 気象・海象等の関与 判明した事項の解析</p>	<p>A あり、B あり A なし、B なし A なし、B なし</p> <p>A 船は、臼簀崎北西方沖を南南西進中、船長Aが、右舷船首方に漂流中のB船を認めた際、針路を左に約10° 転じたことでB船の船首方を安全に通過できると思い、後部甲板で後方に向けて漁具を投入しながら航行したことから、航行を開始して右舷方から接近するB船に気付かないまま、B船と衝突したものと考えられる。</p> <p>B船は、臼簀崎北西方沖において漂流した状態から南南東進を開始し、船長Bが、左舷後方でA船が引き縄漁を行いながら南南西進しているのを認めた際、B船がA船の右舷船首方に位置しており、船長Aの視界に入っているであろうから、船長AはB船の存在に気付いており、B船に接近してくることはないと思い、A船から目を離して船首目標である臼簀崎に意識を向けて航行したことから、左舷後方から接近するA船に気付くのが遅れ、A船と衝突したものと考えられる。</p>
<p>原因</p>	<p>本事故は、臼簀崎北西方沖において、A船が南南西進中、B船が漂流した状態から南南東進中、船長Aが、右舷船首方に漂流中のB船を認めた際、針路を左に約10° 転じたことでB船の船首方を安全に通過できると思い、後部甲板で後方に向けて漁具を投入しながら航行し、また、船長Bが、船長AはB船の存在に気付いており、B船に接近してくることはないと思い、A船から目を離して船首目標である臼簀崎に意識を向けて航行したため、両船が衝突したものと考えられる。</p>
<p>再発防止策</p>	<p>今後の同種事故等の再発防止に役立つ事項として、次のことが考えられる。</p> <ul style="list-style-type: none"> ・ 漂流している船舶の前路を航行する場合、同船が発進する可能性があることを考慮し、避航措置をとった後も安全に通過するまで動静監視を継続すること。 ・ 航行中、一方向のみに意識を向けずに、周囲の見張りを適切に行うこと。
