船舶事故調査報告書

事故種類	衝突
発生日時	令和2年5月30日 08時45分ごろ
発生場所	福井県福井市長橋管生漁港北西方沖 長橋港沖防波堤灯台から真方位302° 1.2海里（M）付近 （概位 北緯36°07.5′ 東経136°01.6′）
事故の概要	漁船第二加宝丸は、北東進中、錨泊中のプレジャーボートHONAMIに衝突した。 HONAMI は、船長が負傷し、左舷船首部外板に亀裂を伴う破口を生じ、また、第二加宝丸は、船首部外板に擦過傷を生じた。
事故調査の経過	令和2年6月3日、本事故の調査を担当する主管調査官（神戸事務所）ほか1人の地方事故調査官を指名した。 原因関係者から意見聴取を行った。
事実情報 船種船名、総トン数 船舶番号、船舶所有者等 L×B×D、船質 機関、出力、進水等	A 漁船 第二加宝丸、4.95トン FK3-9190（漁船登録番号）、個人所有 9.13m（Lr）×2.72m×0.91m、FRP ディーゼル機関、198.50kW、昭和57年6月18日 第251-14247号（船舶検査済票の番号） B プレジャーボート HONAMI、5トン未満 244-15156福井、個人所有 5.08m（Lr）×2.05m×0.79m、FRP ガソリン機関、29.40kW、平成7年2月
乗組員等に関する情報	A 船長A 男性 72歳 一級小型船舶操縦士・特殊小型船舶操縦士・特定 免許登録日 平成16年8月27日 免許証交付日 平成31年2月4日 （令和6年8月26日まで有効） B 船長B 男性 62歳 二級小型船舶操縦士・特殊小型船舶操縦士・特定 免許登録日 平成2年4月6日 免許証交付日 平成29年2月13日 （令和4年4月15日まで有効）
死傷者等	軽傷 1人（船長B）

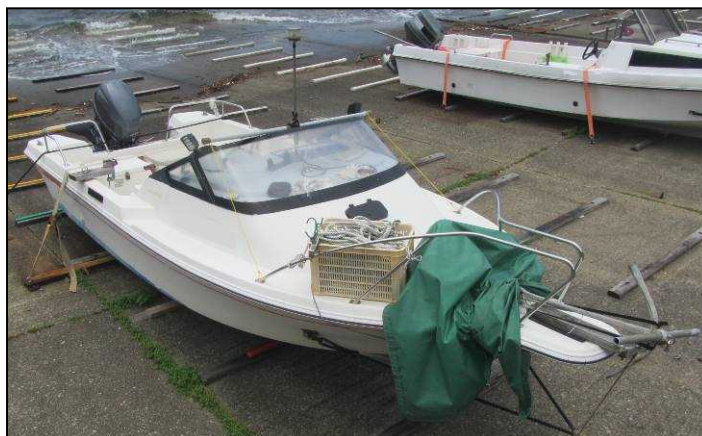
写真3 B船

B船は、船首を南西方に向けて機関を停止し、長さ約2mの錨鎖及び長さ約6.5mの錨索に接続した重さ約15kgの錨を船首部から投入し、船長Bが船体中央部右舷側の操縦席に、1人の同乗者が操縦席左舷側の物入れの蓋に、もう1人の同乗者が後部左舷側物入れの蓋の上に置いたクーラーボックスに、それぞれ船尾方を向いて腰を掛け、まお竿を振り出して釣りを開始した。(写真3、図1参照)

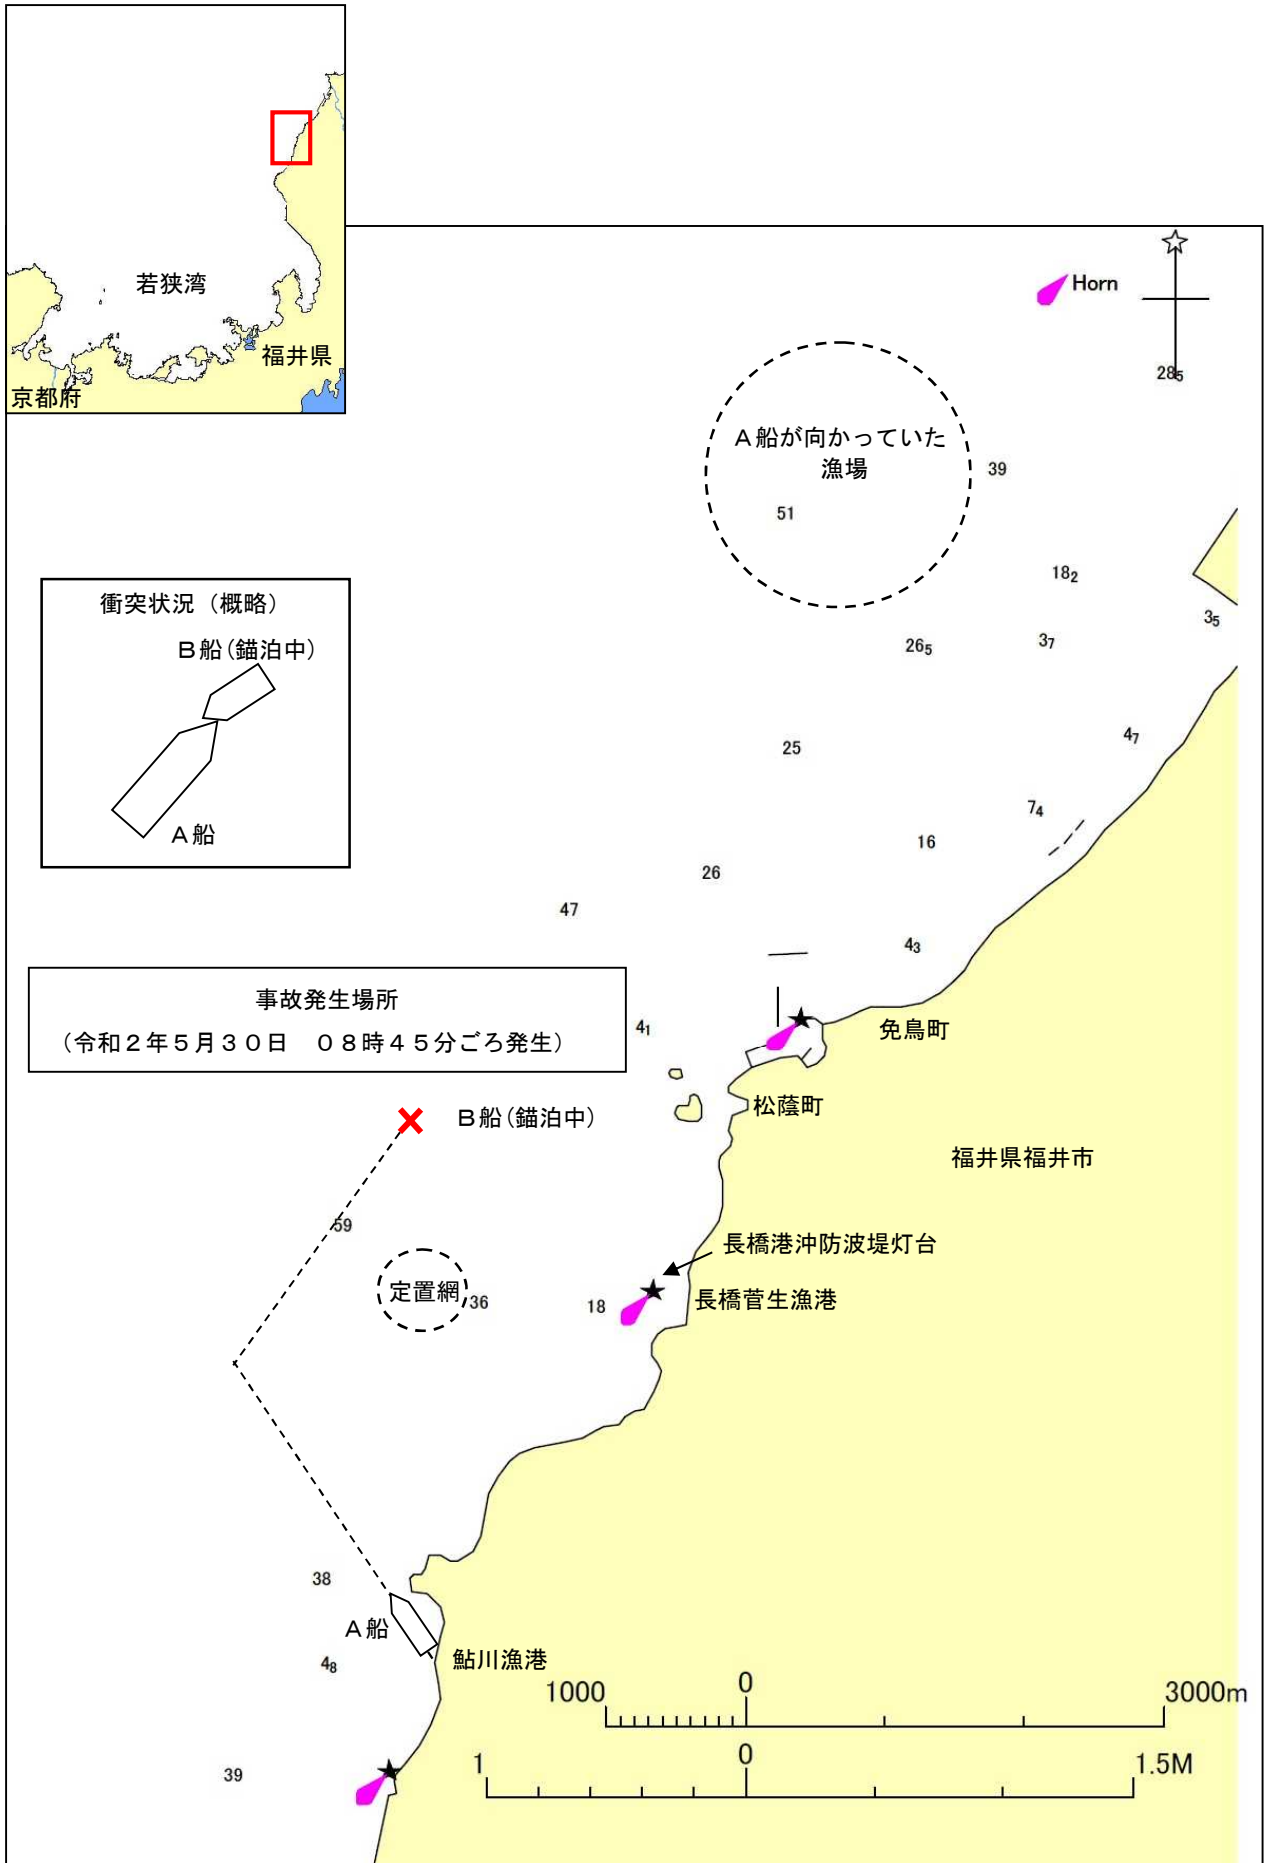
付図1 事故発生経過概略図

<p>めの措置を採るのが遅れ、A船と衝突したものと考えられる。</p> <p>船長Bは、携帯式エアホーンをキャビンの中に置いていたことから、接近するA船を認めた際、携帯式エアホーンを使用することができなかったものと考えられる。</p>
原因	<p>本事故は、長橋菅生漁港北西方沖において、A船が船首浮上により船首方に死角が生じている状態で北東進中、B船が錨泊中、船長Aが、前路に他船はいないと思い、針路を一定に保って航行を続け、また、船長Bが、A船がB船に接近してから避けるか、釣り場を移動するよう伝えにくるのかもしれないと思い、釣りを続けていたため、両船が衝突したものと考えられる。</p>
再発防止策	<p>今後の同種事故等の再発防止に役立つ事項として、次のことが考えられる。</p> <ul style="list-style-type: none"> ・ 船首方に死角が生じている場合、死角の範囲内に他の船舶がないと思わず、時折、船首を左右に振るなどして死角を補う見張りを行うこと。 ・ 小型船がレーダーに映りづらいことも考慮し、レーダーの表示範囲を適宜変更するとともに、目視による見張りも併せて厳重に行うこと。 ・ 錨泊中に接近する他船を認めたときは、予断を持たず、有効な音響による信号を使用して注意喚起を行い、更に接近してくる場合、余裕のある時機に前後に移動するなどして衝突を避ける措置を採ること。 ・ 携帯式エアホーンをすぐに使用できる場所に置いておくこと。 ・ 長さ7m未満の船舶であっても、他の船舶が通常航行する水域で錨泊する場合は、錨泊中を示す黒色の球形形象物を表示すること。
