## 船舶事故調査報告書

令和2年10月14日  
 運輸安全委員会（海事専門部会）議決  
 委員 佐藤 雄二（部会長）  
 委員 田村 兼吉  
 委員 岡本 満喜子

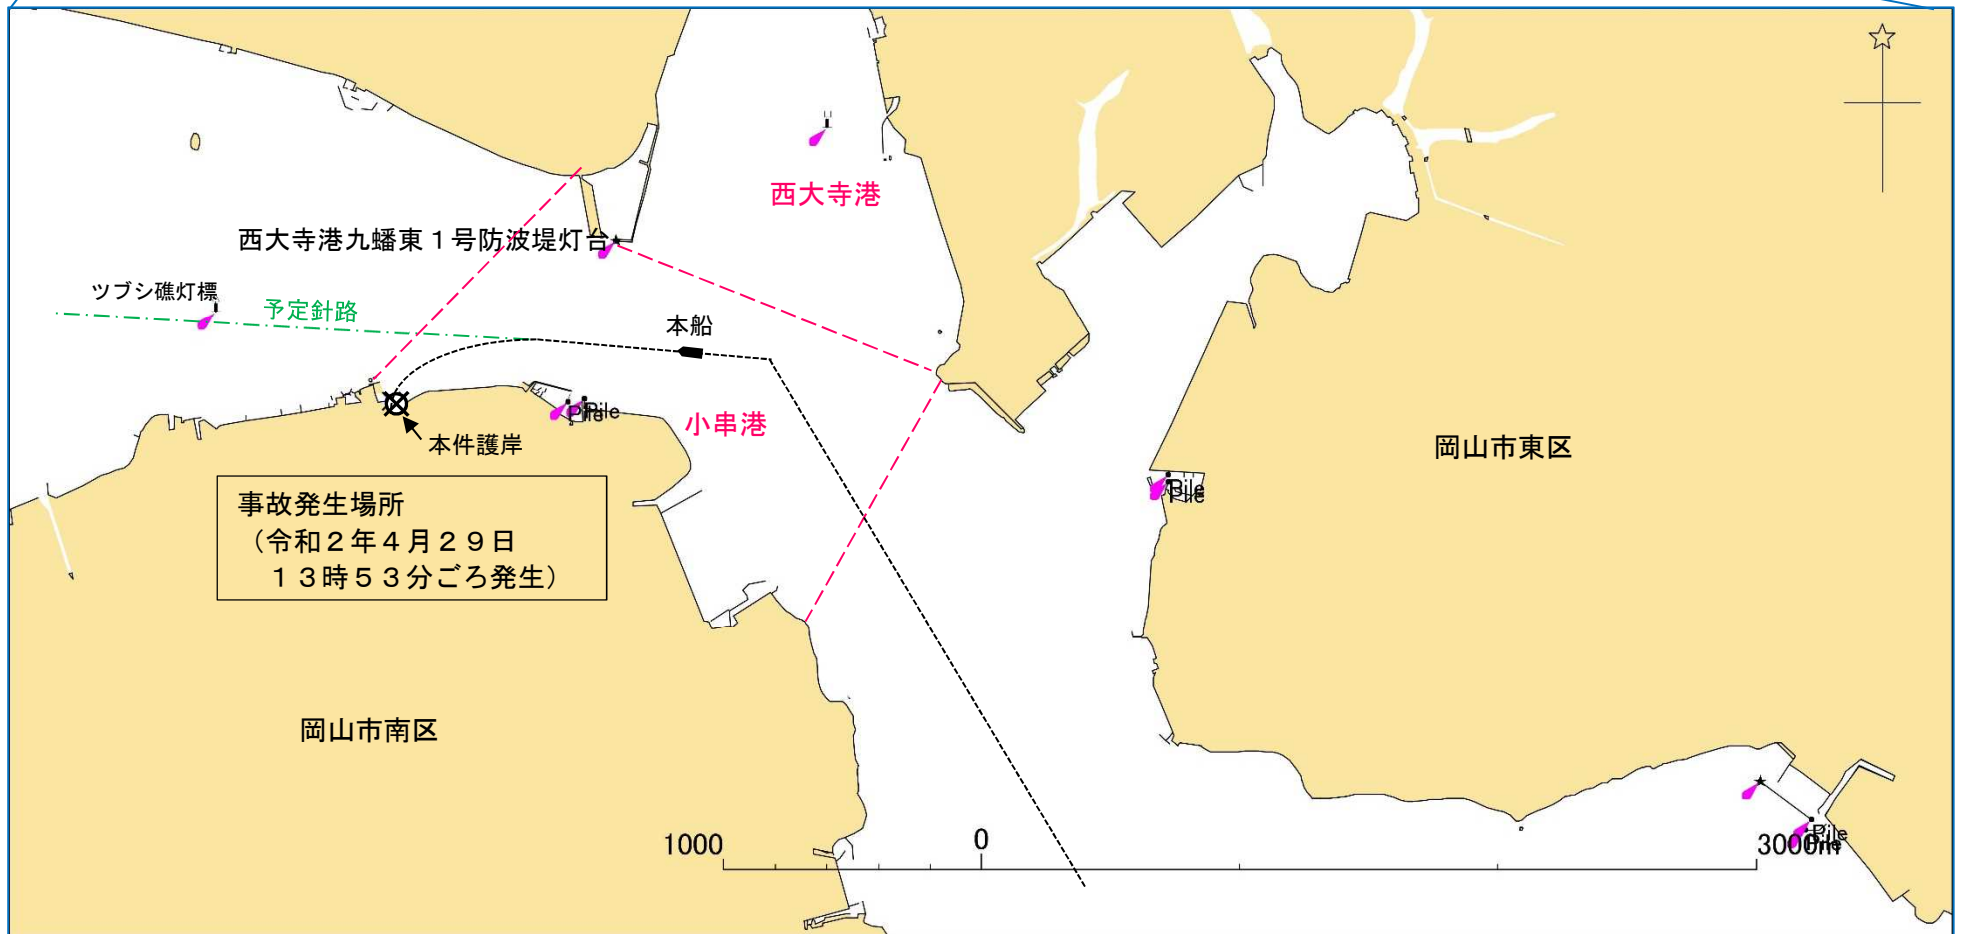
付図1 事故発生経過概略図

<p>で左転し、針路をツブシ礁灯標南方沖に向けた。</p> <p>船長は、次の転針予定場所まで約10分であり、慣れた海域で周囲に他船がなく、安堵して気が緩み、眠気を感じる間もなく居眠りに陥った。</p> <p>本船は、左転しながら航行を続け、13時53分ごろ護岸に衝突した。</p> <p>船長は、目覚め、後部甲板まで歩いて行き、周囲を見回して小串港南西端付近の護岸（以下「本件護岸」という。）に衝突したことを知った。</p> <p>本件護岸付近の路上で本事故を目撃した通行人は、13時56分ごろ110番通報を行った。</p> <p>警察署から通報を受けた消防署担当者は、14時00分ごろ海上保安庁に本事故発生の通報を行った。</p> <p>船長は、14時17分ごろ救援に駆けつけた救急隊員によりけがの応急処置を受けた後、救急車で岡山市内の病院に搬送され、前額部挫裂創、頭部打撲傷、右手擦過創及び左上腕打撲傷等と診断された。</p> <p>（付図1 事故発生経過概略図 参照）</p>
<p>その他の事項</p>	<p>船長は、平成19年ごろから友人や家族と一緒に釣りに行くようになり、本船を購入した平成26年ごろから毎週日曜日には1人で釣りに出掛けるようになった。</p> <p>船長は、ふだん22時ごろから翌朝06時ごろまで約8時間の睡眠を取っており、本事故当日も同様の睡眠を取っていて、眠気を感じておらず、健康状態は良好であった。</p> <p>船長は、これまで昼間に眠気を感じたことが一度もなかったため、自身が居眠りをするのではないと思い、居眠り運航の防止措置をとったことがなかった。</p> <p>船長は、5～6年前から体力の衰えを感じており、本事故当時、すーという感じで眠ってしまったと本事故後に思った。</p> <p>船長は、舵輪を両手で持ったまま居眠りに陥ったので、無意識のうちに左舵が取られ、本船が左転して本件護岸に船首部が衝突したのではないかと本事故後に思った。</p>
<p><b>分析</b></p> <p>乗組員等の関与</p> <p>船体・機関等の関与</p> <p>気象・海象等の関与</p> <p>判明した事項の解析</p>	<p>あり</p> <p>なし</p> <p>なし</p> <p>本船は、小串港を西進中、船長が舵輪を両手で持ったまま居眠りに陥り、無意識のうちに左舵が取られ、左転しながら本件護岸に向けて航行を続けたことから、本件護岸に衝突したものと考えられる。</p> <p>船長は、背もたれの付いた操縦席に腰を掛け、背中をもたれた姿勢で操船に当たっていたこと、及び次の転針予定場所まで約10分であ</p>
