船舶事故調査報告書

事故種類	沈没
発生日時	令和元年10月3日 02時50分ごろ
発生場所	兵庫県姫路市院下島西方沖 小磯灯標から真方位348° 5.0海里（M）付近 （概位 北緯34° 38.3′ 東経134° 22.0′）
事故の概要	引船第八大千丸は、はしけ大508をえい航して東進中、大508が転覆して沈没した。 大508は、作業員1人が死亡し、船体は全損した。
事故調査の経過	令和元年10月4日、本事故の調査を担当する主管調査官（広島事務所）ほか1人の地方事故調査官を指名した。 原因関係者から意見聴取を行った。
事実情報 船種船名、総トン数 船舶番号、船舶所有者等 L×B×D、船質 機関、出力、進水等	A 引船 第八大千丸、19トン 260-46020香川、有限会社大野海運 16.55m×5.00m×1.95m、鋼 ディーゼル機関、735.5kW、平成20年8月 B はしけ 大508、総トン数不詳 なし、株式会社宮地サルベージ 40.00m×8.50m×3.50m、鋼 機関なし、昭和61年（建造年）
乗組員等に関する情報	A 船長A 男性 69歳 一級小型船舶操縦士・特殊小型船舶操縦士・特定 免許登録日 昭和59年10月30日 免許証交付日 平成30年11月26日 （令和6年10月29日まで有効） B 作業員B 男性 62歳
死傷者等	死亡 1人（作業員B）
損傷	A なし B 全損（付近海域で沈没し、引揚後、解体処分）
気象・海象	気象：天気 曇り、風向 南南東、風力 5、視界 良好 海象：波向 南南東、波高 約1.5m、潮汐 下げ潮の初期 香川県小豆島町には、令和元年10月2日08時51分に強風及び波浪注意報が発表され、本事故当時も継続中であった。

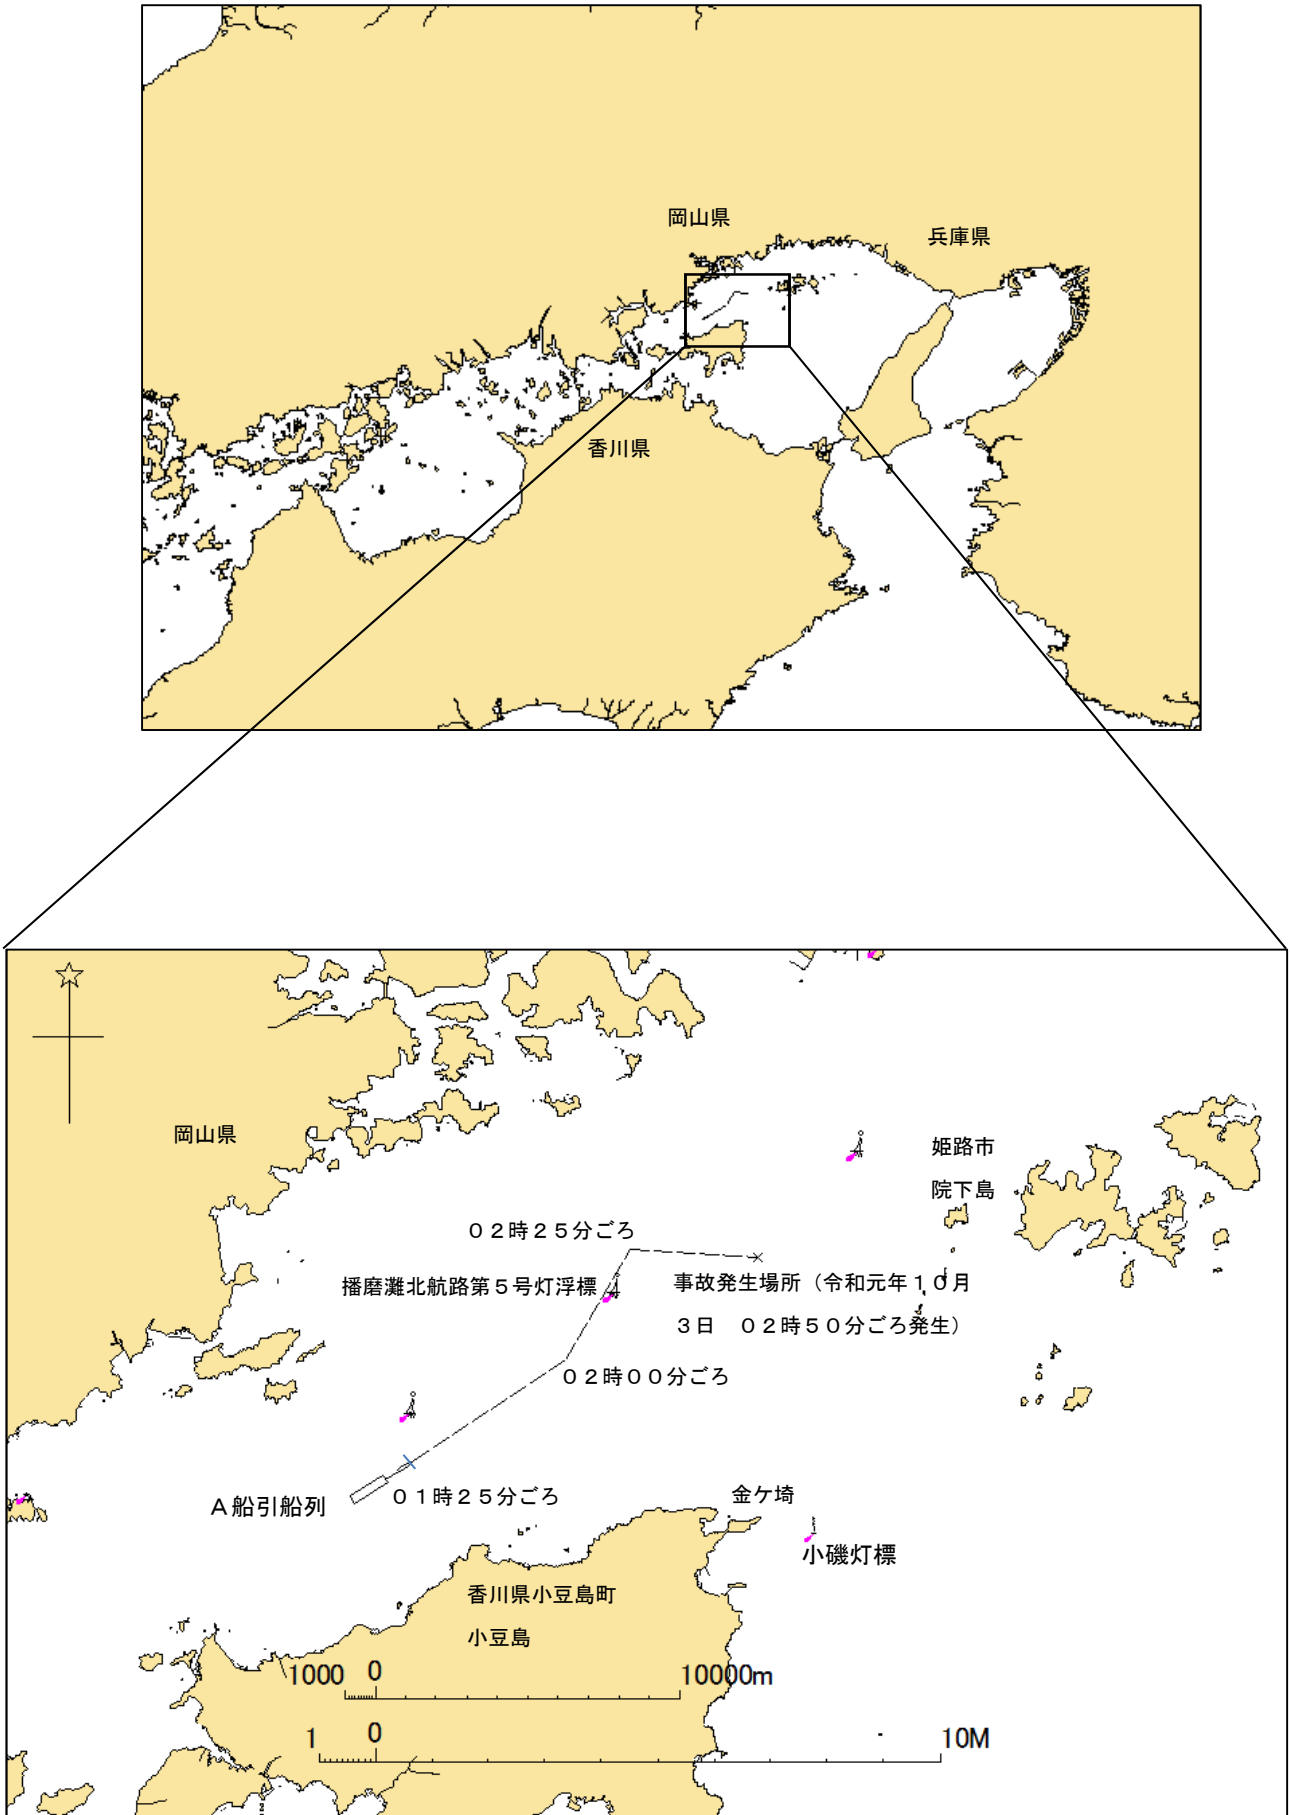
付図1 事故発生経過概略図

<p>事故の経過</p>	<p>A船は、船長Aが1人で乗り組み、スクラップ約600tを積載したB船に作業員Bを乗せて、A船の船尾から約62mのえい航索（2本）で繋いで引船列（以下「A船引船列」という。）を構成し、令和元年10月2日15時05分ごろ姫路市姫路港に向けて愛媛県新居浜市新居浜港を出港した。</p> <p>船長Aは、出港時、強風及び波浪注意報が発表されていたことを知っていたが、瀬戸内海であり波の影響は少なく、航行できると思っていた。</p> <p>A船引船列は、法定灯火を表示し、船長Aがレーダー及びGPSプロッターを起動して単独で操船にあたり、宇高西航路を過ぎたところで、備讃瀬戸東航路の北側航路外に出て、小豆島北方沖に向けて北東進した。</p> <p>A船引船列は、3日01時25分ごろ小豆島北方沖を約5.5ノットの対地速力で北東進中、船長Aが、それほど波浪の影響がないと思い、07時00分ごろ姫路港に入港予定であったので、そのまま姫路港に向けて航行を続けた。</p> <p>A船引船列は、小豆島北東端の金ヶ崎の北西方沖あたりから風浪を強く受けるようになり、02時00分ごろ金ヶ崎北西方沖で、風浪を右舷正横付近から受けることのないよう、左転して北北東の針路として、同じ速力で航行した。</p> <p>A船引船列は、船長Aが、播磨灘北航路第5号灯浮標を通過した02時25分ごろ、風浪が強いたので院下島の陰に向かおうと右転して東進し、同じ速力で続航した。</p> <p>船長Aは、同じ速力のまま東進していたところ、02時50分ごろB船に点灯していた簡易標識灯が見えなくなったので、B船の発電機が停止したのかと思い、減速して航行していたところ、えい航索が海中に入っていたのを認めて異常に気付き、UターンしてB船に向かったところ、海中に赤い船体が見えたので、B船が転覆したことを知った。</p> <p>船長Aは、03時06分ごろ海上保安庁に本事故発生の通報を行い、えい航索を切断して作業員Bの捜索を行ったが、発見できなかったため、B船のところに戻り、見失わないようにしていた。</p> <p>B船は、漂流し、岡山県千種川河口の南方沖に着座した。</p> <p>作業員Bは、海上保安庁により捜索が行われたものの、行方不明となり、11日小豆島北部海岸に漂着しているところを発見され、溺死と検案された。</p> <p>（付図1 事故発生経過概略図、写真1 A船（船首方より撮影）、写真2 B船（船首方より撮影）、写真3 B船（船尾方より撮影）、写真4 B船（倉内の状況） 参照）</p>

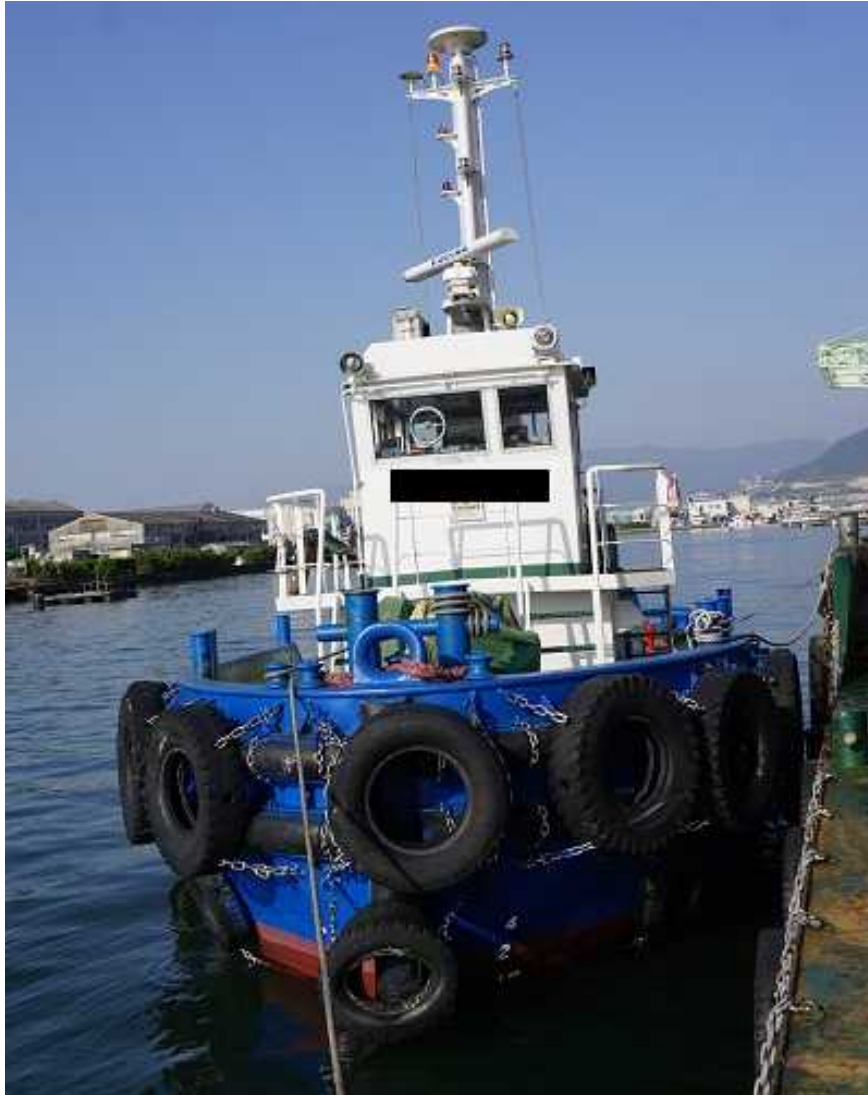
写真1 A船（船首方より撮影）

<p>その他の事項</p>	<p>A船の喫水は、船首約1.0m、船尾約2.8mであった</p>

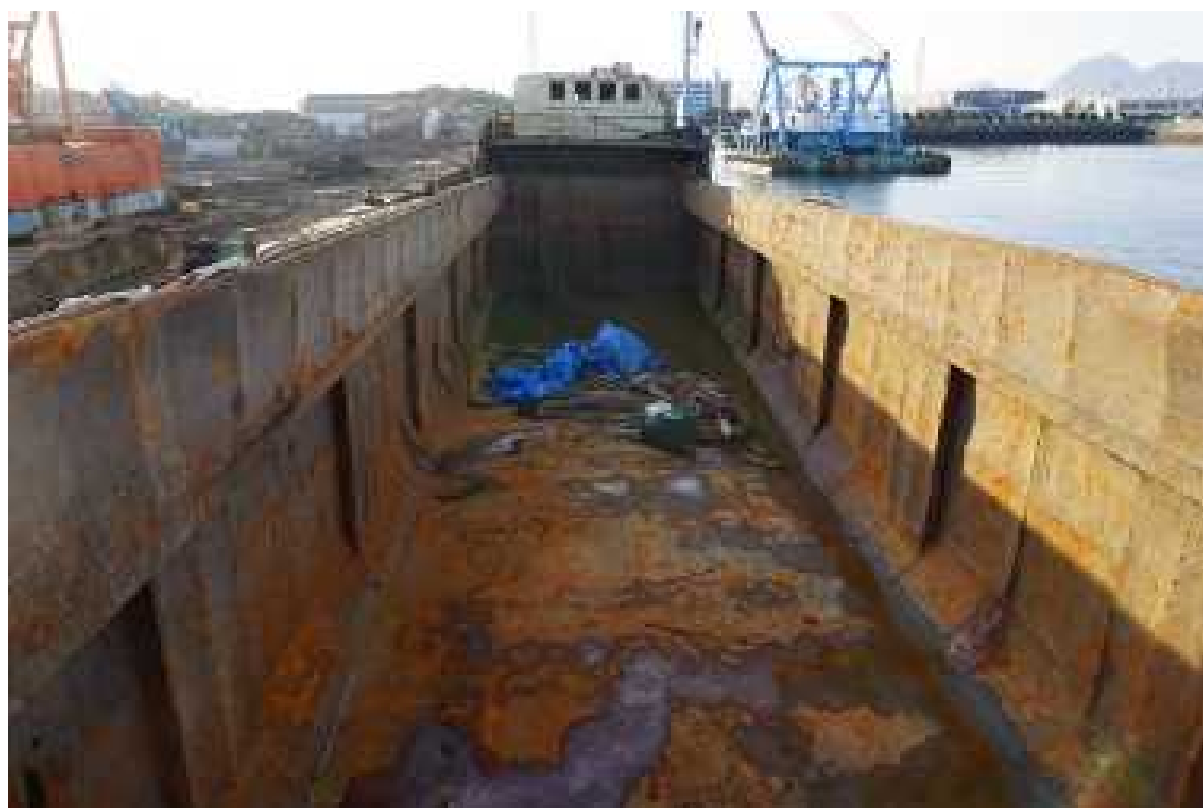
写真4 B船（倉内の状況）

<p>B船は、金属スクラップを上甲板下約60cmまでの倉内にほぼフラットに積載しており、喫水は、船首約2.5m、船尾約3.0m（計算値）であった。</p> <p>B船は、通常、スクラップを約400～600t積載しており、約600tが最大の積載量であった。</p> <p>B船には、ハッチカバーがなく、ハッチコーミングの高さが約1.5mであった。</p> <p>船長Aは、A船の船長をこれまでに約8年間行っており、B船のえい航を十数回行った経験があった。</p> <p>船長Aは、姫路港に07時00分に到着する旨の連絡をしており、遅れないように無理をして航行したが、風浪が強かったので、小豆島の北方沖で避泊すれば良かったと本事故後に思った。</p> <p>船長Aは、夜間でB船の状態が見えなかったため、どのようにしてB船が転覆したのかは分からなかった。</p> <p>船長Aは、航海中、作業員Bと連絡を取っていなかったため、本事故発生前、作業員Bが何をしていたのか分からなかった。</p>
<p>分析</p> <p>乗組員等の関与 船体・機関等の関与 気象・海象等の関与 判明した事項の解析</p>	<p>A あり、B 不明 A なし、B 不明 A あり、B あり</p> <p>A船引船列は、強風波浪注意報が発表されて南南東からの波高約1.5mの状況下、船長Aが院下島方面に向けて東進し、右舷側から波浪を受けるようになったことから、えい航中のハッチカバーが装備されていないB船が浸水し、転覆して沈没したものと考えられる。</p> <p>船長Aは、姫路港入港予定時刻の3日07時00分に間に合わせようとして、高い波浪を右舷正横に受けながら院下島方面に向けて東進を続けたものと考えられる。</p> <p>B船が転覆した状況については、目撃者がおらず、明らかにすることは出来なかった。</p> <p>B船は、ハッチカバーが装備されておらず、船倉内に隔壁がないことから、荒天時にハッチコーミングを越えて海水が入れば転覆しやすい構造であった。</p> <p>作業員Bの死因は、溺死であった。</p> <p>作業員Bは、落水して溺死したものと考えられるが、目撃者がおらず、これらの状況を明らかにすることはできなかった。</p>

<p>原因</p>	<p>本事故は、夜間、強風波浪注意報が発表されて南南東からの波高約1.5mの状況下、船長Aが院下島方面に向けて東進し、A船引船列が右舷側から波浪を受けるようになったため、えい航中のハッチカバーが装備されていないB船が浸水し、転覆して沈没したものと考えられる。</p>

再発防止策	<p>今後の同種事故等の再発防止に役立つ事項として、次のことが考えられる。</p> <ul style="list-style-type: none">・ 船長は、出港前に荒天が予測される場合には、荒天に遭遇することのないよう出港時刻を調整すること、また、航行中に荒天が予測される場合には、風浪を避けることができる海域で避泊すること。・ はしけには、荒天時に備えて、ハッチカバーを積載しておくことが望ましい。
--------------	---
