船舶事故調査報告書

事故種類	乗揚
発生日時	令和2年3月1日 11時07分ごろ
発生場所	岡山県倉敷市水島港検疫錨地西方沖 水島港西1号防波堤灯台から真方位220° 2.2海里（M）付近 （概位 北緯34° 26.4′ 東経133° 42.3′）
事故の概要	貨物船DONAU Kは、左転して南進中、浅所に乗り揚げた。 DONAU Kは、船尾船底部外板に擦過傷を生じた。
事故調査の経過	令和2年3月11日、本事故の調査を担当する主管調査官（広島事務所）ほか1人の地方事故調査官を指名した。 原因関係者から意見聴取を行った。
事実情報 船種船名、総トン数 船舶番号、船舶所有者等 L×B×D、船質 機関、出力、進水等	貨物船 DONAU K（ケイマン諸島籍）、33,126トン 9615755（IMO番号）、SILVER MILD MARITIME S.A.（船舶所有者）、ケイラインローローバルクシップマネージメント株式会社（船舶管理者） 197.00m×32.26m×18.10m、鋼 ディーゼル機関、8,630kW、2012年6月1日
乗組員等に関する情報	船長（中華人民共和国籍） 男性 47歳 船長免状（中華人民共和国発給） 交付年月日 2018年8月31日 （2023年8月31日まで有効） 締約国資格受有者承認証 船長（ケイマン諸島発給） 交付年月日 2019年8月5日 （2023年8月31日まで有効） 水先人A 男性 65歳 内海水先区一級水先人水先免状 免許年月日 平成22年6月25日 免状交付年月日 平成27年6月1日 有効期間満了日 令和2年6月24日
死傷者等	なし
損傷	船尾船底部外板に擦過傷
気象・海象	気象：天気 晴れ、風向 東北東、風力 2、視界 良好 海象：海上 平穏、潮汐 上げ潮の中央期、潮流 西流約2ノット

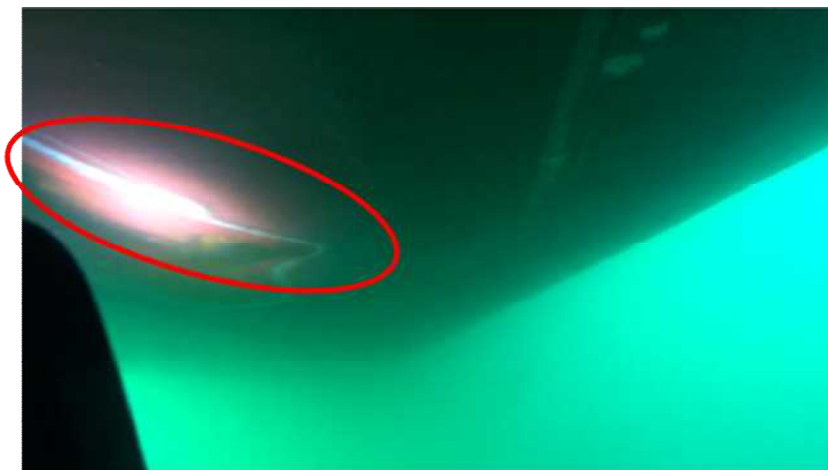
写真1 本船の損傷状況

船尾船底部フレームNo. 12に擦過傷

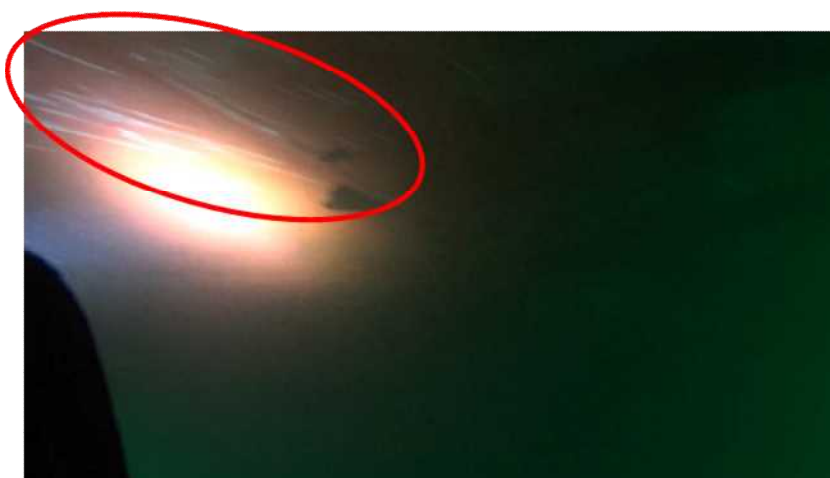
船尾船底部フレームNo. 44に擦過傷
