船舶事故調査報告書

事故種類	乗揚
発生日時	令和2年6月12日 03時40分ごろ
発生場所	山口県徳山下松港第3区 大津島港本浦防波堤灯台から真方位060° 1.2海里（M）付近 （概位 北緯34° 01.1′ 東経131° 43.4′）
事故の概要	貨物船海運丸は、南進中、山口県周南市樺島北岸に乗り揚げた。 海運丸は、船首船底部外板に擦過傷を生じた。
事故調査の経過	令和2年6月15日、本事故の調査を担当する主管調査官（広島事務所）ほか1人の地方事故調査官を指名した。 原因関係者から意見聴取を行った。
事実情報 船種船名、総トン数 船舶番号、船舶所有者等 L×B×D、船質 機関、出力、進水等	貨物船 海運丸、498トン 134094、尾崎海運株式会社（船舶所有者、A社）及び個人所有、東ソー物流株式会社（運航者、B社） 75.60m×12.00m×7.20m、鋼 ディーゼル機関、735kW、平成7年3月16日
乗組員等に関する情報	船長 男性 59歳 四級海技士（航海） 免許年月日 昭和62年7月2日 免状交付年月日 平成29年11月20日 免状有効期間満了日 令和5年1月21日 航海士 男性 54歳 四級海技士（航海） 免許年月日 平成3年9月26日 免状交付年月日 平成28年7月12日 免状有効期間満了日 令和3年10月24日
死傷者等	なし
損傷	船首船底部外板に擦過傷
気象・海象	気象：天気 曇り、風向 南西、風速 約1m/s、視界 良好 海象：海上 平穏、潮汐 下げ潮の初期、潮高 約233cm（徳山）
事故の経過	本船は、船長及び航海士ほか2人が乗り組み、空船で、令和2年6月12日03時20分ごろ大分県津久見市津久見港に向け、徳山下松港第1区を出航した。

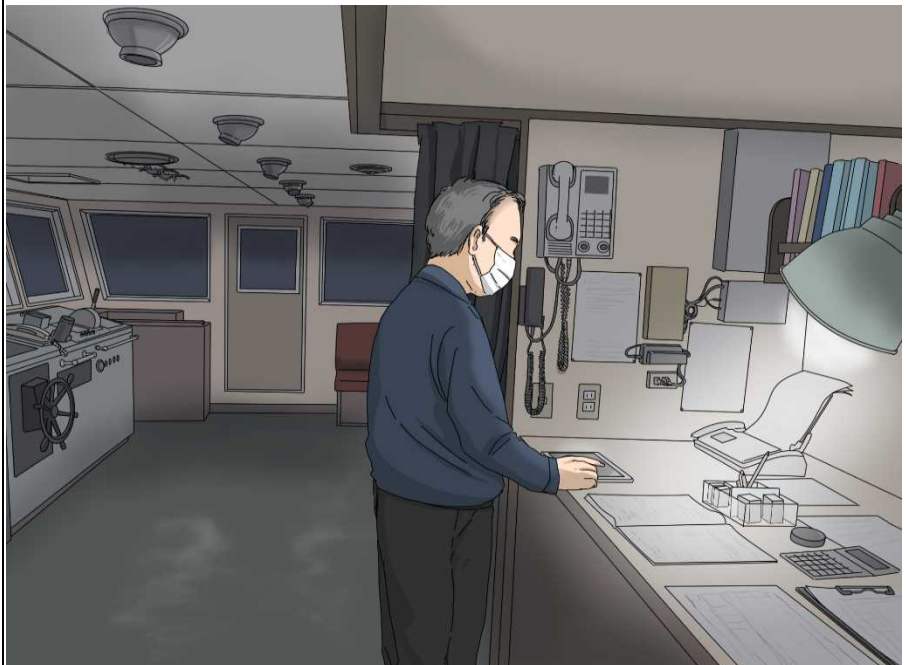
航海士は、立った姿勢で船尾方を向き、タブレットの電源を入れ、報告用データの入力画面を表示させようとしてタブレットを操作中、指が意図しないところに触れた。(図1参照)

図1 船尾方を向き、海図台の上に置かれたタブレットを操作する航海士(イメージ)

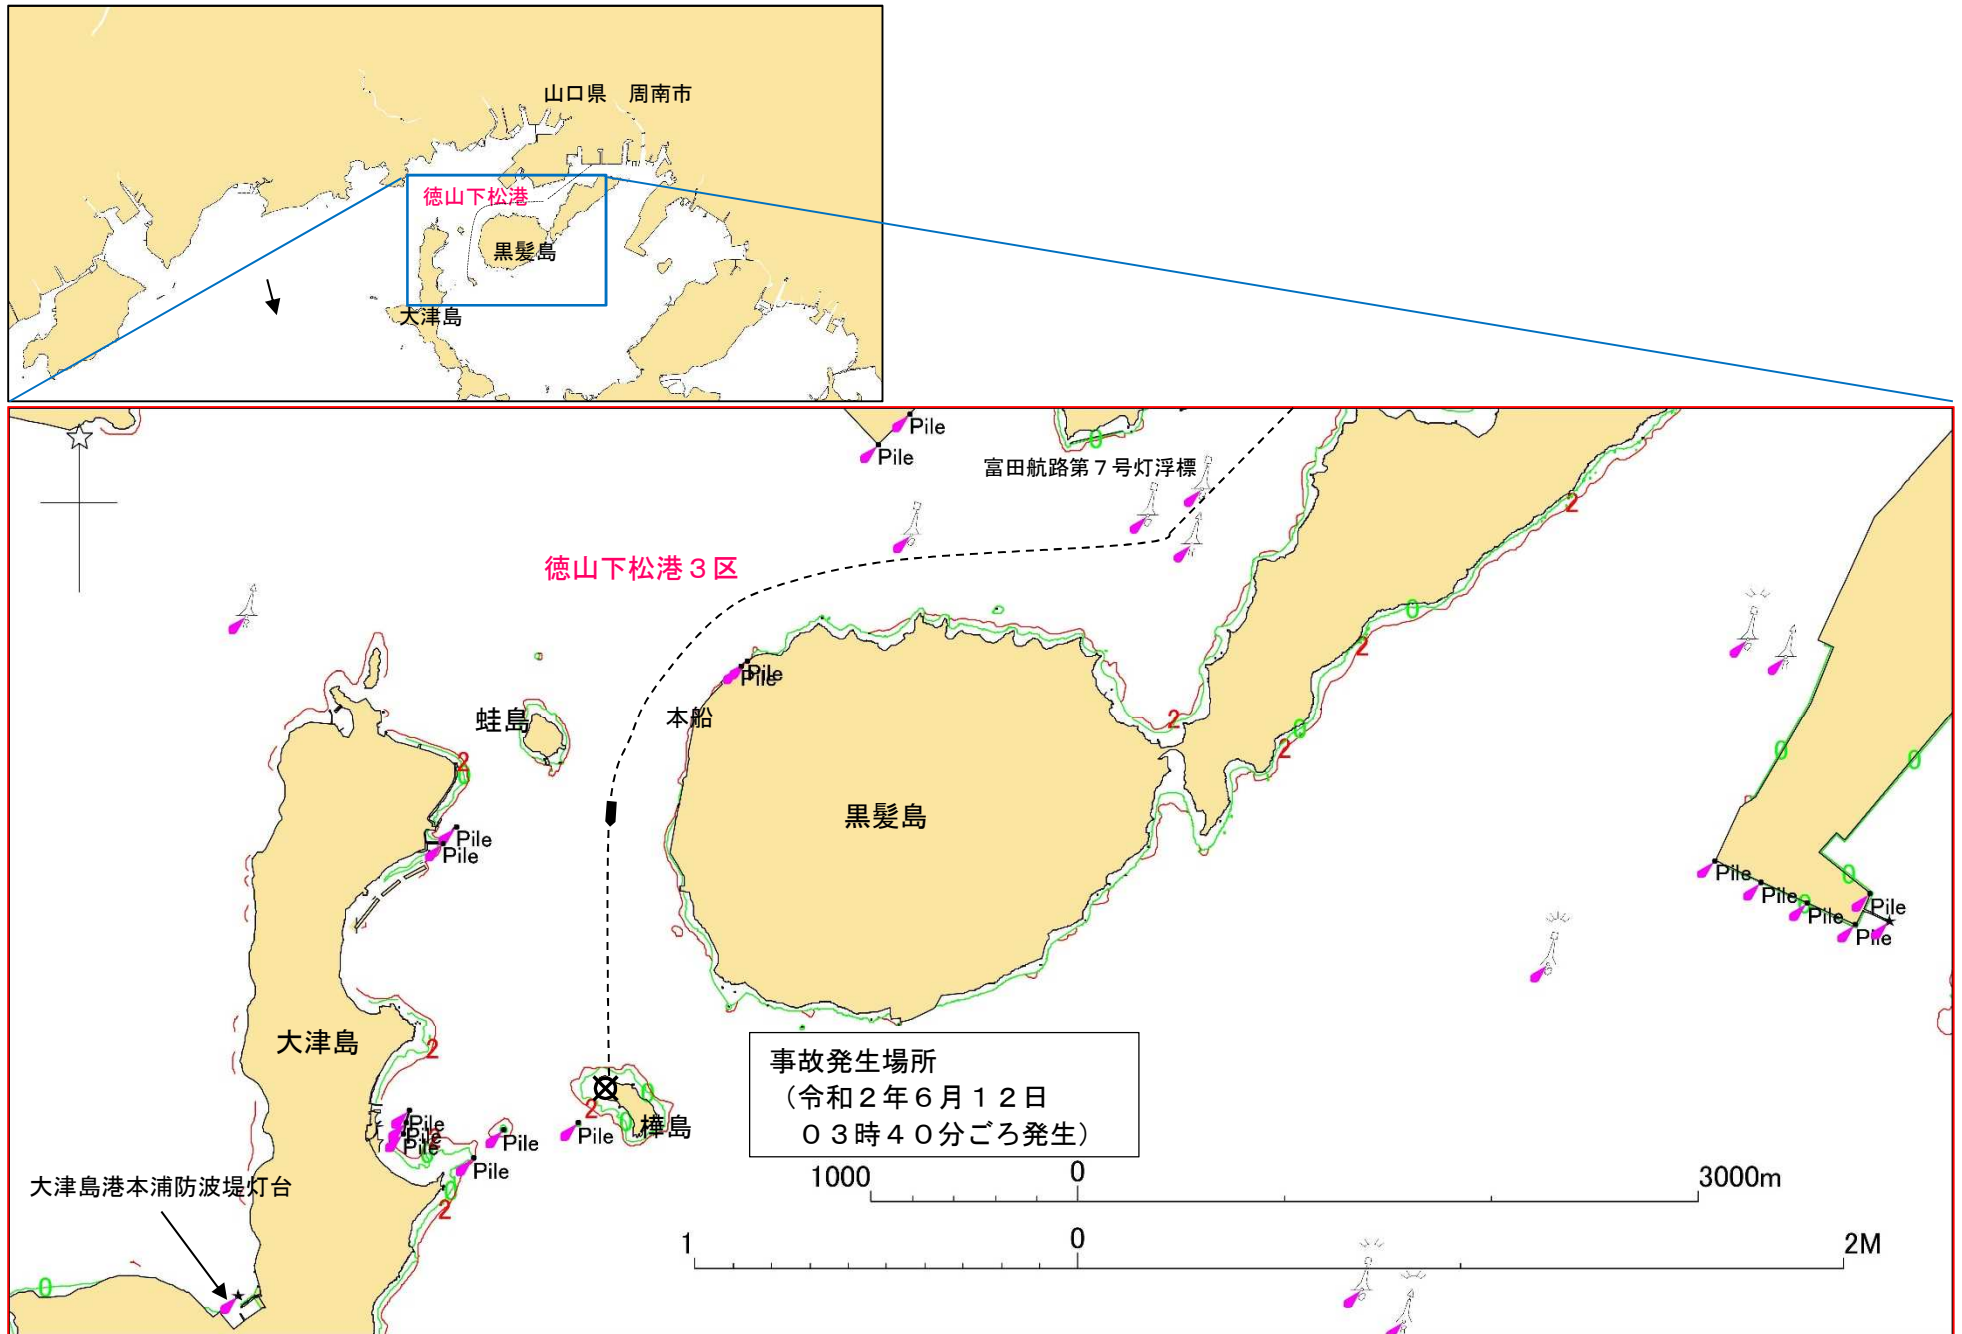
付図1 事故発生経過概略図

本船は、航海士が、エラー画面になったタブレットを正常な画面に戻そうとして操作しているうちに、船首方が気になって振り向いたところ、前面の窓越しに、目前に迫った樺島が見え、慌てて操舵スタンドの前に移動し、手動操舵に切り替えて左舵を取ったものの、03時40分ごろ樺島北岸に乗り揚げた。
