## 船舶事故調査報告書

事故種類	衝突
発生日時	令和2年5月7日 06時50分ごろ
発生場所	広島県大崎上島町大崎上島塚崎西方沖 <small>おおさきかみしま</small> 津久賀島北方灯標から真方位190° 1.1海里（M）付近 （概位 北緯34° 14.5′ 東経132° 49.9′）
事故の概要	液体化学薬品ばら積船興竜丸は、北北東進中、また、プレジャーボート天翔は、西南西進中、両船が衝突した。 <small>こうりゅう</small> 興竜丸は、右舷船首部外板に擦過傷を生じ、また、天翔は、船首部に圧壊を生じた。
事故調査の経過	令和2年5月12日、本事故の調査を担当する主管調査官（広島事務所）ほか1人の地方事故調査官を指名した。 原因関係者から意見聴取を行った。
<b>事実情報</b> 船種船名、総トン数 船舶番号、船舶所有者等 L×B×D、船質 機関、出力、進水等	A 液体化学薬品ばら積船 興竜丸、198トン 141620、玄海汽船株式会社（船舶所有者）、木村海運株式会社（船舶借入人、A社）、株式会社辰巳商会（運航者、B社） 44.03m×8.20m×3.30m、鋼 ディーゼル機関、625kW、平成23年12月9日 B プレジャーボート 天翔、5トン未満 273-8171広島、株式会社フルーツセンター文田 6.71m（Lr）×1.80m×0.60m、FRP ディーゼル機関、81.65kW、平成7年7月
乗組員等に関する情報	A 船長A 男性 48歳 四級海技士（航海）（履歴限定） 免許年月日 平成27年12月15日 免状交付年月日 令和2年3月13日 免状有効期間満了日 令和7年3月12日 B 船長B 男性 74歳 一級小型船舶操縦士・特殊小型船舶操縦士・特定 免許登録日 昭和49年11月6日 免許証交付日 令和2年1月31日 （令和7年5月19日まで有効）
死傷者等	なし

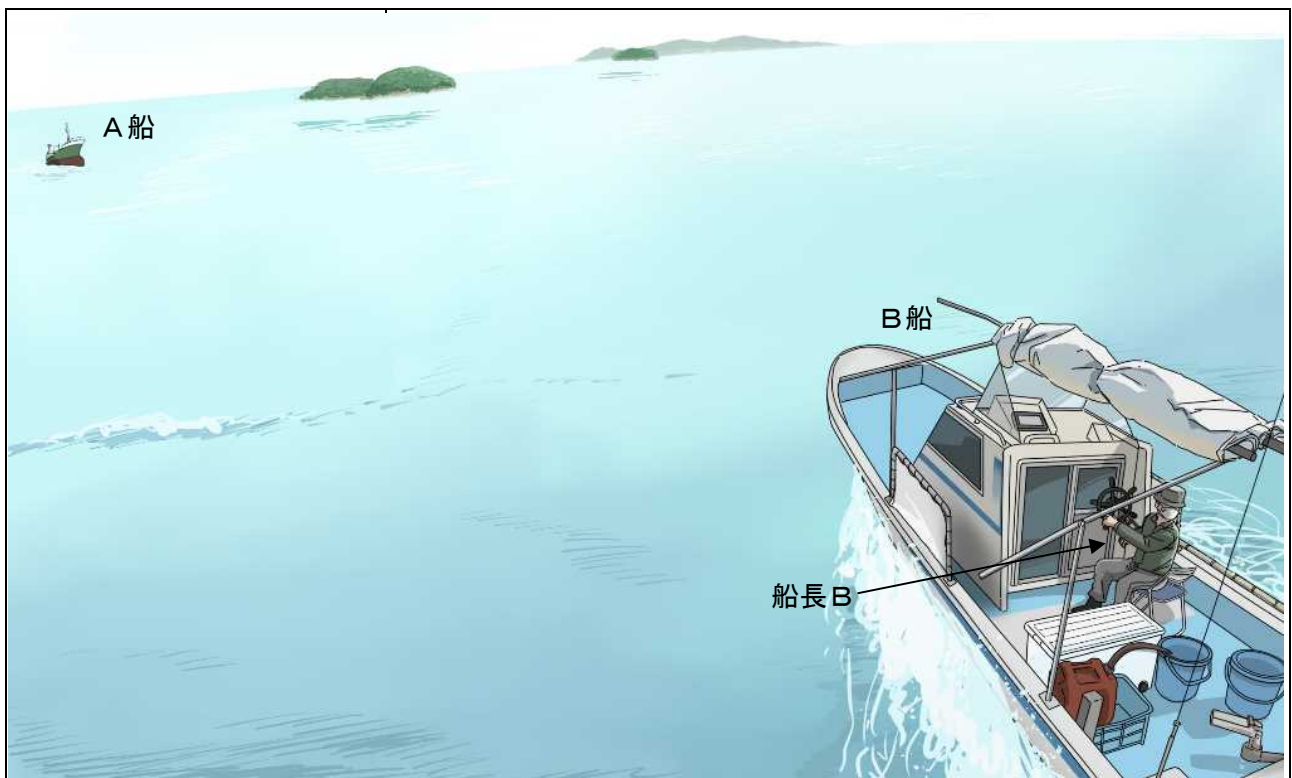
図1 舵輪の左側を左手で握り、身体を左方に捻った姿勢で操船している船長B（イメージ）

<p>船長Bは、身体を左方に捻った無理な姿勢で、左舷方及び船尾方を交互に見ていたため、気付かないうちに舵が左方に取りられたかもしれないと本事故後に思った。</p>
<p><b>分析</b></p> <p>乗組員等の関与 船体・機関等の関与 気象・海象等の関与 判明した事項の解析</p>	<p>A あり、B あり A なし、B なし A なし、B なし</p> <p>A船は、塚崎西方沖を北北東進中、船長Aが、B船とのCPAが約0.2Mとなるので近いと感じ、B船の船尾方を通過しようと思って右舵約10°を取り、針路をB船の船尾付近に向けた状態で航行中、B船が急に左転して、A船の方に向かってきたことから、急いで左舵約20°を取ったものの、B船と衝突したものと考えられる。</p> <p>船長Aが、B船が左転してA船の方に向かってきた際、左舵を取って衝突を回避することに意識が向いたことから、汽笛による警告信号を行う時機を失したものと考えられる。</p> <p>B船は、塚崎西方沖を西南西進中、船長Bが、釣りポイントを確認しようと思い、舵輪の左側を左手で握り、身体を左方に捻った無理な姿勢で、左舷方及び船尾方を交互に見ながら航行中、舵が左方に取りられて左転したことから、A船と衝突したものと考えられる。</p> <p>船長Bは、左舷船首方にA船を視認していたものの、漂泊中の釣り船に釣果を聞いているうちに、A船に対する意識が薄れたものと考えられる。</p>
<p><b>原因</b></p>	<p>本事故は、塚崎西方沖において、A船が北北東進中、B船が西南西進中で両船の針路が交差する中、船長Aが、B船の船尾方を通過しようと思って右舵約10°を取り、針路をB船の船尾付近に向けた状態で航行中、また、船長Bが、身体を左方に捻った無理な姿勢で、左舷方及び船尾方を交互に見ながら航行中、B船の舵が左方に取りられて左転したため、両船が衝突したものと考えられる。</p>
<p><b>再発防止策</b></p>	<p>今後の同種事故等の再発防止に役立つ事項として、次のことが考えられる。</p> <ul style="list-style-type: none"> <li>・操船者は、意図しない転針が行われないよう無理な姿勢をとらないこと。</li> <li>・操船者は、継続した見張りを適切に行うこと。</li> <li>・船橋当直者は、操船意図若しくは動作を理解できない船舶に対し、警告信号（音響）を躊躇せずに行うこと。</li> <li>・船橋当直者は、船舶を避ける際、できる限り早期に、かつ、大幅に動作を取って十分に遠ざかって航行すること。</li> </ul>

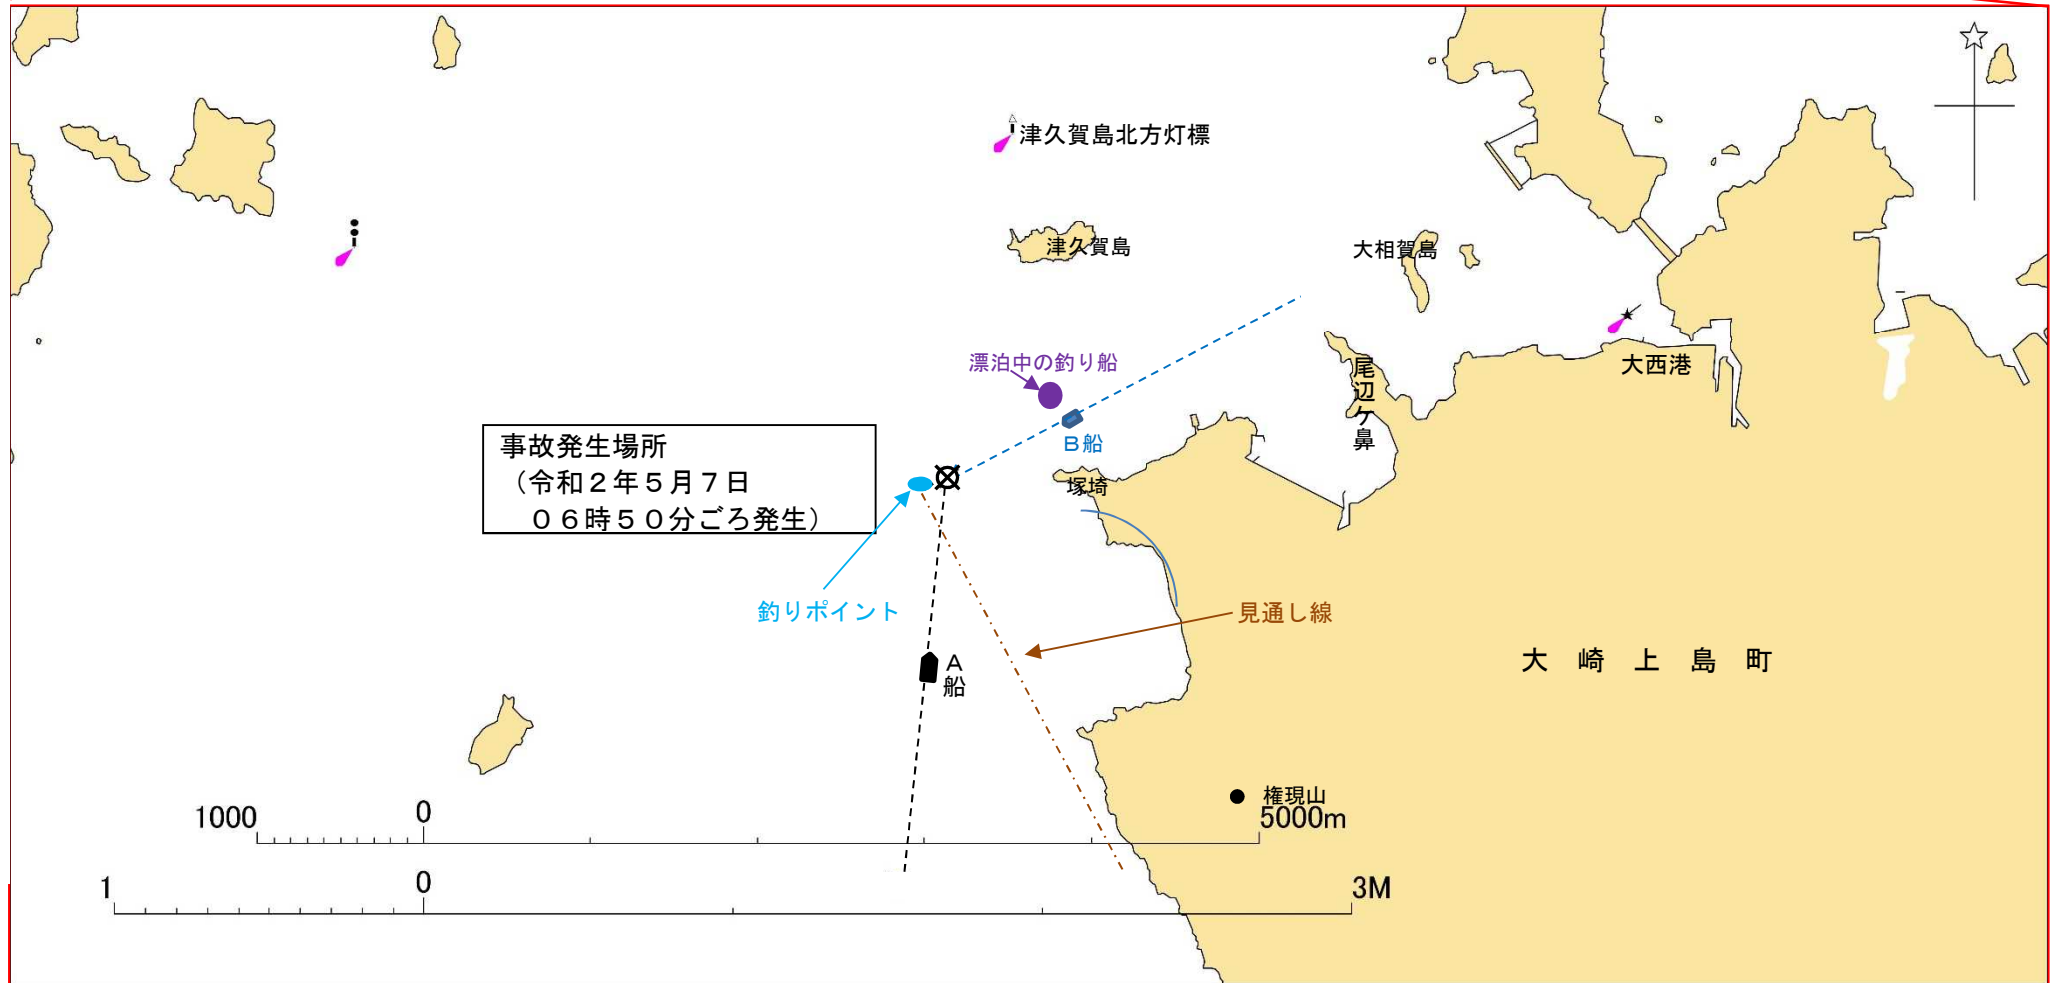
付図1 事故発生経過概略図

<p>B船は、船長Bが、衝突の約2～3秒前、船首方至近にA船を認め、クラッチを後進の位置に入れたものの、A船と衝突した。</p> <p>B船は、A船に横付けして海上保安庁の巡視艇の到着を待ち、広島県竹原市の鉄工所まで自力で航行した。</p> <p>（付図1 事故発生経過概略図 参照）</p>
<p>その他の事項</p>	<p>A船は、エア－ホーンを装備し、汽笛のスイッチが操舵スタンドの船長Aの手が届くところにあって、いつでも鳴らせる状態であった。</p> <p>船長Aは、B船が急に左転して、A船の方に向かってきた際、左舵を取って衝突を回避することに意識が向き、汽笛を鳴らす時機を失ってしまったと本事故後に思った。</p> <p>船長Aは、針路をB船の船尾付近に向けた際、汽笛による操船信号を、また、B船が左転してA船の方に向かってきた際、警告信号をそれぞれ行っていればB船がA船に気付いて衝突を回避できたかもしれないと本事故後に思った。</p> <p>船長Aは、このままの状態が進むとB船とのCPAが約0.2Mとなるので近いと感じた際、もっと大きく舵を切り、減速していればよかったと本事故後に思った。</p> <p>船長Bは、釣りの経験が50年以上あったものの、塚崎西方沖の釣りポイントに出掛けるのは約10年ぶりであった。</p> <p>船長Bは、漂泊中の釣り船に釣果を聞いているうちに、A船に対する意識が薄れ、A船の存在を失念したまま釣りポイントを確認することに意識が向いていたと本事故後に思った。</p>
