船舶事故調査報告書

令和2年10月28日
 運輸安全委員会（海事専門部会）議決
 委員 佐藤 雄二（部会長）
 委員 田村 兼吉
 委員 岡本 満喜子

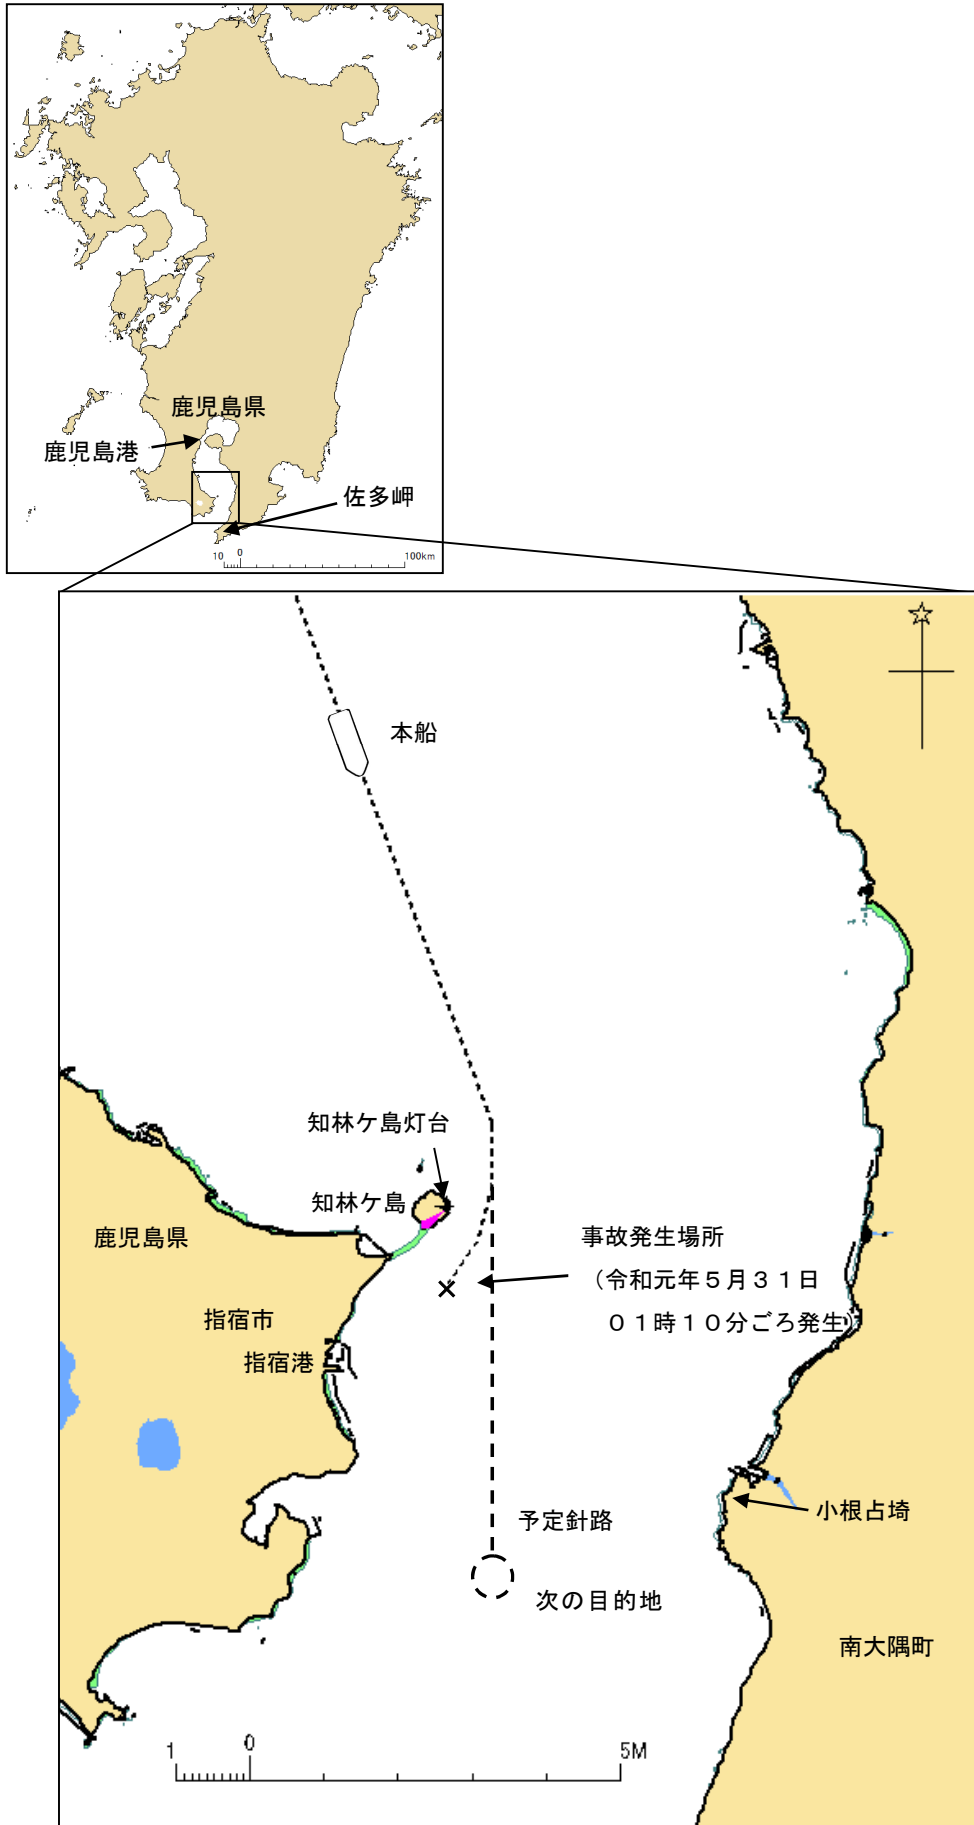
付図1 事故発生経過概略図

に定置網が設定されているか具体的に伝えていなかったと本事故後に思った。
分析 乗組員等の関与 船体・機関等の関与 気象・海象等の関与 判明した事項の解析	あり なし なし 本船は、知林ヶ島東方沖を南進中、機関長が、左舷船首方から接近する反航船を避けようと右転を繰り返し、同船を避けることに意識を向けて航行したことから、本件定置網の標識灯に気付かず、本件定置網に進入して箱網をプロペラに巻き込み、本件定置網が損傷したものと考えられる。
原因	本事故は、夜間、本船が、知林ヶ島東方沖を南進中、機関長が、左舷船首方から接近する反航船を避けようと右転を繰り返し、同船を避けることに意識を向けて航行したため、本件定置網の標識灯に気付かず、本件定置網に進入して箱網をプロペラに巻き込んだことにより発生したものと考えられる。
再発防止策	今後の同種事故等の再発防止及び被害の軽減に役立つ事項として、次のことが考えられる。 <ul style="list-style-type: none"> ・ 沿岸航行中は、一方向のみに意識を向けることなく、常時、周囲の見張りを十分に行うこと。 ・ 船長は、GPSプロッター等で予定針路線を入力する際、定置網がある海域に近寄らないよう避險線を設定し、その情報を乗組員と共有すること。 ・ 事故発生の際は、速やかに海上保安庁に通報すること。
