船舶事故調査報告書

事故種類	衝突
発生日時	令和元年6月24日 01時20分ごろ
発生場所	鹿児島県南大隅町立目埼北方沖 立目埼灯台から真方位345° 600m付近 （概位 北緯31° 04.5′ 東経130° 39.1′）
事故の概要	漁船第二十五五月丸は、南西進中、また、遊漁船将丸は、錨泊中、両船が衝突した。 将丸は、釣り客1人が負傷し、船尾部の圧壊を生じ、第二十五五月丸は、右舷前部外板に破口等を生じた。
事故調査の経過	令和元年6月27日、本事故の調査を担当する主管調査官（門司事務所）ほか1人の地方事故調査官を指名した。 原因関係者から意見聴取を行った。
事実情報 船種船名、総トン数 船舶番号、船舶所有者等 L×B×D、船質 機関、出力、進水等	A 漁船 第二十五五月丸、9.7トン KG2-695（漁船登録番号）、個人所有 11.85m（Lr）×3.58m×1.31m、FRP ディーゼル機関、455kW（動力漁船登録票による）、平成3年3月28日 B 遊漁船 将丸、5.5トン KG2-2926（漁船登録番号）、個人所有 11.45m（Lr）×2.71m×0.94m、FRP ディーゼル機関、176.5kW、昭和58年12月 第295-44573号（船舶検査済票の番号）
乗組員等に関する情報	A 船長A 男性 32歳 二級小型船舶操縦士・特殊小型船舶操縦士・特定 免許登録日 平成14年10月9日 免許証交付日 平成29年5月15日 （令和4年12月24日まで有効） B 船長B 男性 74歳 一級小型船舶操縦士・特殊小型船舶操縦士・特定 免許登録日 昭和54年6月29日 免許証交付日 平成29年4月18日 （令和5年4月7日まで有効）

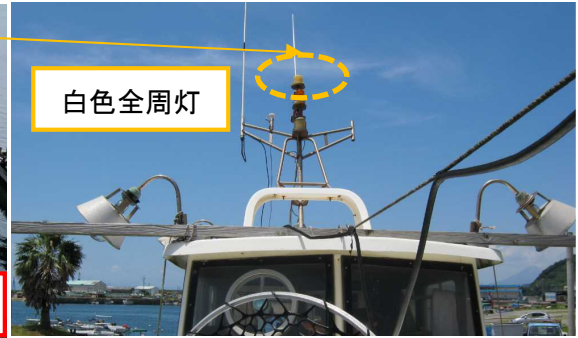
写真3 B船の白色全周灯

<p>船長Aは、本事故時、B船の白色全周灯を視認しておらず、本事故後、B船が作業灯を前部甲板に1個、後部甲板に2個点灯していることに気付いた。</p> <p>A船は、汽笛を装備していたが、船長Aは吹鳴する余裕がなかったと本事故後に思った。</p> <p>本事故時、船長A及び乗組員2人は操舵室内に、残りの乗組員2人は後部甲板にいた。</p> <p>船長Aは救命胴衣を着用しておらず、乗組員4人のうち1人はベルト型救命胴衣を、3人は膨張式救命胴衣を着用していた。</p> <p>B船は、いさきが本件瀬の付近でよく釣れるので、本件瀬の近くで錨泊していた。</p> <p>船長Bは、本事故時、釣りが行えるよう作業灯を前部甲板に1個、後部甲板に2個点灯しており、また、錨泊中を示す白色全周灯も点灯していた。</p> <p>B船は、汽笛を装備していたが、レーダーは装備していなかった。</p> <p>船長Bは、錨泊中はいつも航行中の他船が自船を避けてくれると思っていた。</p> <p>本事故時、同乗者Bは前部甲板に、釣り客B₁は後部甲板左舷側に、釣り客B₂及びB₃は同甲板右舷側にそれぞれいた。</p> <p>船長B、同乗者B及び釣り客B₂は固型式の、釣り客B₁及びB₃は膨張式の救命胴衣をそれぞれ着用していた。</p>
<p>分析</p> <p>乗組員等の関与 船体・機関等の関与 気象・海象等の関与 判明した事項の解析</p>	<p>A あり、B あり A なし、B 不明 A なし、B なし</p> <p>A船は、立目埼北方沖を南西進中、船長Aが、同沖を過去に何度も航行しており、目視による見張りのみで航行を続けたことから、B船に気付かず、B船と衝突したものと考えられる。</p> <p>B船は、立目埼北方沖で錨泊中、船長Bが、周囲に他船を認めず、錨泊中は航行中の他船が自船を避けてくれると思い、操舵室内にある魚群探知機の操作を続けていたことから、A船の接近に気付いたものの、A船と衝突したものと考えられる。</p> <p>B船の白色全周灯の点灯状況については、明らかにすることができなかった。</p>
<p>原因</p>	<p>本事故は、夜間、立目埼北方沖において、A船が南西進中、B船が錨泊中、船長Aが、同沖を過去に何度も航行しており、目視による見張りのみで航行を続け、また、船長Bが、周囲に他船を認めず、錨泊中は航行中の他船が自船を避けてくれると思い、操舵室内にある魚群探知機の操作を続けていたため、両船が衝突したものと考えられる。</p>

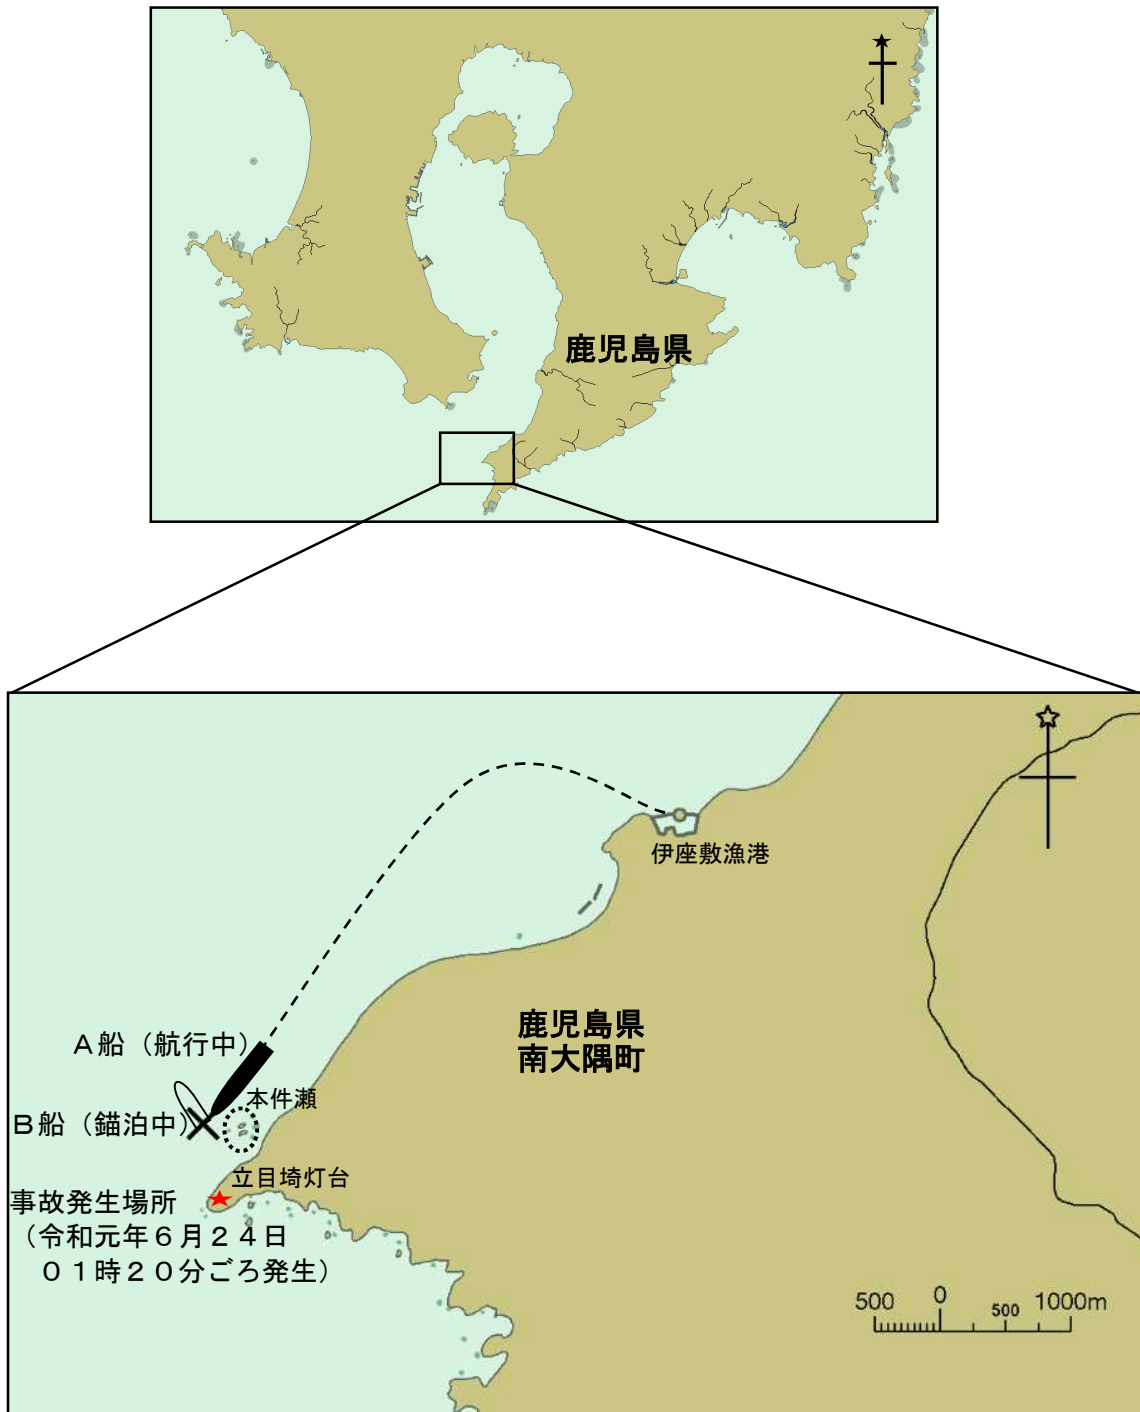
付図1 事故発生経過概略図

B船は、後部甲板にいた釣り客B₁が、ふと顔を上げたところ、遠方に明かりをつけたA船を認め、その後、さらに接近する同船を見て危険を感じ、立ち上がって叫んだものの、01時20分ごろA船と衝突した。

船長Bは、衝撃を感じて後部甲板に出たところ、A船の船首部とB船の船尾部とが衝突したことを認めた。

<p>られる。</p> <ul style="list-style-type: none">・ 船長は、夜間、慣れた海域を航行する場合においても、正常に作動するレーダーを装備し、目視だけではなくレーダーを使用して常時適切な見張りを行うこと。・ 船長は、錨泊中であっても、他船が避けてくれると思わず周囲の見張りを十分に行い、接近する他船の早期発見に努めるとともに、有効な音響信号により注意喚起を行うこと。
--	--
