船舶事故調査報告書

事故種類	被引浮体搭乗者負傷
発生日時	令和元年8月21日 13時20分ごろ
発生場所	福岡県福岡市博多港第3区 博多港端島 ^{はかた} 灯台から真方位016°800m付近 （概位 北緯33°39.0′ 東経130°20.3′）
事故の概要	水上オートバイブルーデンスは、浮体を引いて旋回中、浮体が漂泊中の水上オートバイに衝突し、搭乗していた2人が負傷した。
事故調査の経過	令和元年8月23日、本事故の調査を担当する主管調査官（門司事務所）ほか1人の地方事故調査官を指名した。 原因関係者から意見聴取を行った。
事実情報 船種船名、総トン数 船舶番号、船舶所有者等 L×B×D、船質 機関、出力、進水等	水上オートバイ ブルーデンス、0.2トン 290-63857福岡、株式会社ブルーデンス 3.02m (Lr) × 1.12m × 0.45m、FRP ガソリン機関、183.9kW、平成27年3月
乗組員等に関する情報	船長 男性 63歳 二級小型船舶操縦士・特殊小型船舶操縦士 免許登録日 平成23年4月19日 免許証交付日 平成29年4月11日 （令和4年4月10日まで有効） 搭乗者A 女性 22歳 搭乗者B 女性 22歳
死傷者等	重傷 2人（搭乗者A、搭乗者B）
損傷	なし
気象・海象	気象：天気 晴れ、風向 北、風力 1、視界 良好 海象：海上 平穏
事故の経過	本船は、船長が1人で乗り組み、‘約2.0×1.4mのバスケットと称する楕円形浮体’（以下「本件浮体」という。）に搭乗者A及び搭乗者Bの2人を乗せ、直径約10mm、長さ約24mのトーイングロープを用いて本件浮体を引きながら福岡市西戸崎西北西方の浜辺を出発した。（図1参照）

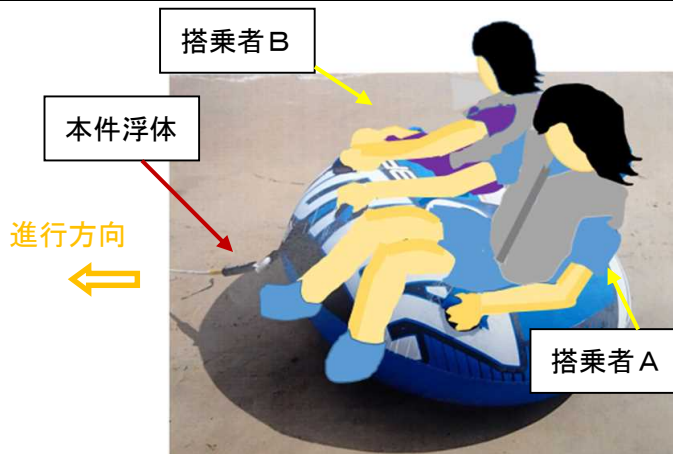
図1 本件浮体及び搭乗者の状況（イメージ）

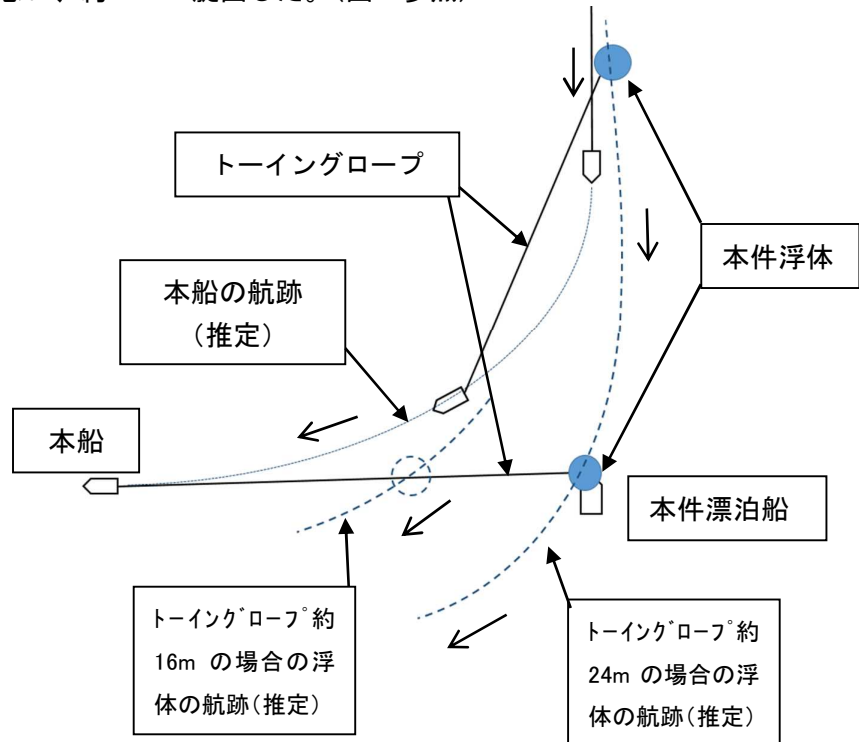
船長は、本件漂泊船を約10～15mで見た際、本事故当時使用していたトーイングロープの長さがふだん使用するものよりも長いと感じていたものの、本件浮体が振れても本件漂泊船に届くことはないと思い、約90° 旋回した。(図2参照)

図2 本船と浮体の航跡(推定)

運輸安全委員会の解析^{*1}によれば、水上オートバイが約30km/hの速力で浮体をえい航して90°以上の旋回を行う場合、水上オートバイの旋回終了時、浮体の航跡に対する振れ幅(離隔距離)がトーイングロープの約40%の距離になり、また、浮体の速力が水上オートバイの約1.6倍になることが確認されている。

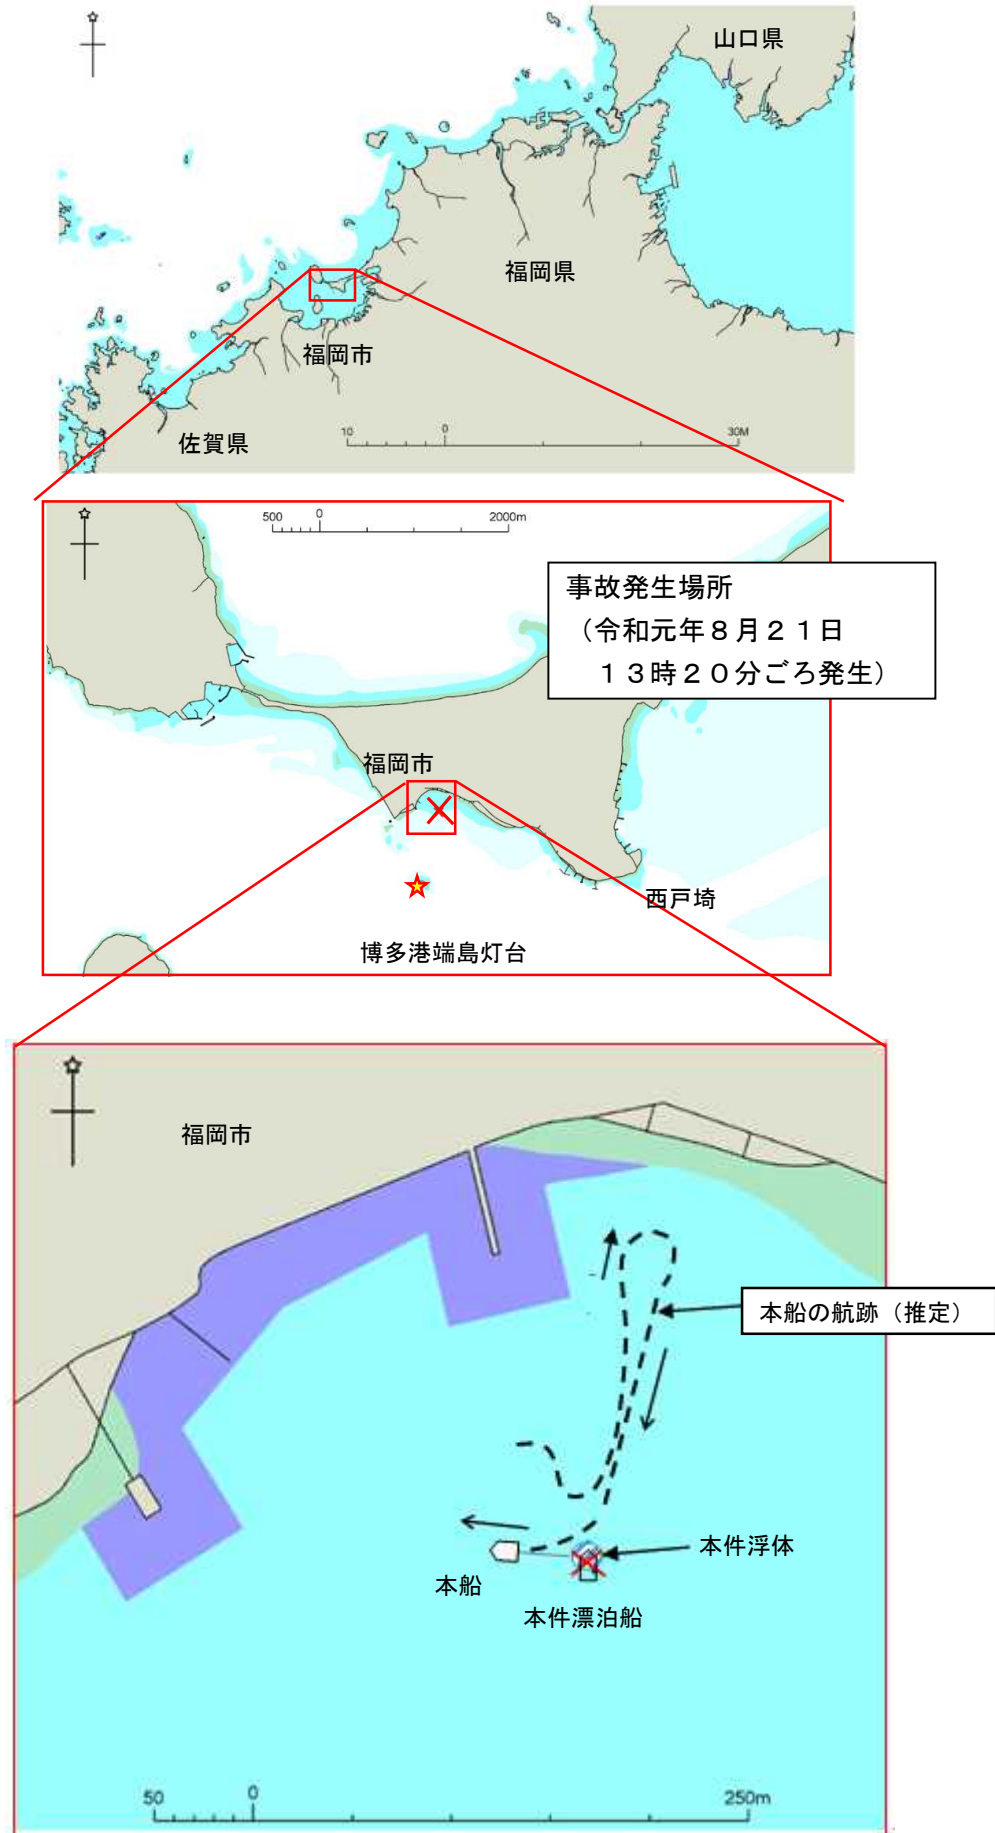
付図1 事故発生経過概略図

船長は、その後、右舷方の遊走先の海面を見ながら航行し、ふと船首方を見たところ、船首方約10～15mに先程の西進していた水上オートバイ（以下「本件漂流船」という。）が漂流しているのに気付いて、日頃えい航していた約16～18mのトーイングロープによる浮体の振れ回りを考慮して、右舷方に約90°旋回して避けようとした。

本船は、本件浮体が振れて、操縦者等が落水していて無人の本件漂流船の船首付近に13時20分ごろ接触し、搭乗していた2人の搭乗者が落水した。
