船舶事故調査報告書

事故種類	衝突（1件目の事故） 衝突（2件目の事故）
発生日時	令和元年11月14日 06時52分ごろ（1件目の事故） 令和元年11月14日 06時54分ごろ（2件目の事故）
発生場所	大分県大分市大分港住吉泊地 ^{すみよし} （1件目の事故） 大分港住吉東防波堤灯台から真方位122°800m付近 （概位 北緯33°15.1′ 東経131°36.3′） （2件目の事故） 大分港住吉東防波堤灯台から真方位113°790m付近 （概位 北緯33°15.2′ 東経131°36.3′）
事故の概要	（1件目の事故） 液体化学薬品ばら積み船萬栄 ^{ばんえい} は、離岸操船中、係留中の油タンカー第三若島丸 ^{わかしま} 及び油タンカー誠徳丸 ^{せいとく} に衝突した。 第三若島丸は球状船首部に擦過傷を、萬栄は左舷船首部外板に凹損等を、誠徳丸は船首部ハンドレールに曲損を生じた。 （2件目の事故） 液体化学薬品ばら積み船萬栄は、離岸操船中、離岸作業中の二硫化炭素運搬船新日硫丸 ^{しんにちりゅう} と衝突した。 萬栄は左舷船尾部外板に擦過傷を、新日硫丸は左舷船首部ハンドレール等に曲損を生じた。
事故調査の経過	令和2年3月31日、本事故の調査を担当する主管調査官（門司事務所）ほか1人の地方事故調査官を指名した。 原因関係者から意見聴取を行った。
事実情報 船種船名、総トン数 船舶番号、船舶所有者等 L×B×D、船質 機関、出力、進水等	A 油タンカー 第三若島丸、499トン 134609、島津商事株式会社 60.26m (Lr) × 10.20m × 4.60m、鋼 ディーゼル機関、736kW、平成8年7月 B 液体化学薬品ばら積み船 萬栄、498トン 135579、今発海運株式会社（船舶管理人）、小松海運株式会社、株式会社萬周海運（船舶借入人、B社） 60.03m (Lr) × 10.00m × 4.50m、鋼

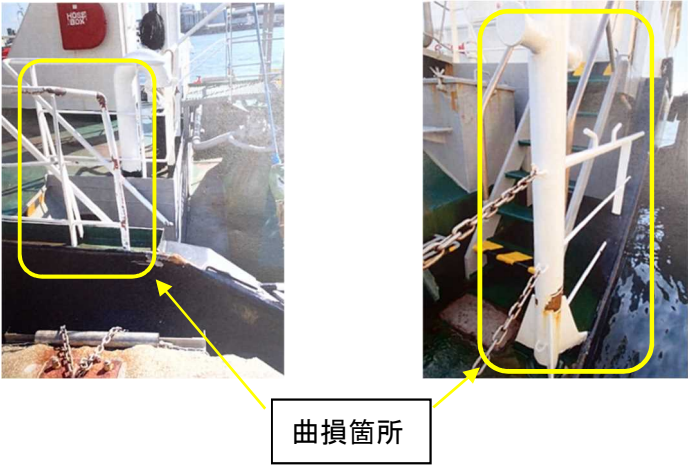
D船は、船長Bが左舷ウイングに出てきて手を振っているのを認め、後進を要請しているように見えたので、錨鎖を巻き出しながら主機を後進運転としたものの、06時54分ごろD船の左舷船首部から中央部にB船の左舷船尾部が衝突した。(写真3、写真4参照)

<p>曲損箇所</p> </div> <p>写真3 D船の損傷状況 (左舷船首部) 写真4 D船の損傷状況 (左舷中央部船橋前)</p> <p>D船は、B船と離れ、錨を揚げた後、防波堤の外に出た辺りで、船長Bから、国際VHF無線電話を通じて大分港港湾管理者などに通報し、海上保安庁から連絡を受けていたことなどを知らされた。 (付図2 事故発生経過概略図(2件目の事故) 参照)</p>
<p>その他の事項</p>	<p>(1件目の事故)</p> <p>船長Bは、前日にテレビで気象情報を入手した際、離岸時には10m/s前後の風が吹くと予想し、本事故当日は、起床後、警報等を確認せずに離岸時に同じ程度の風力で、離岸作業は支障なくできるものと考えていた。</p> <p>船長Bは、B船が、離岸作業を開始する前に、左舷船首方からの強風により右舷がC船左舷に接近するとともに船尾が岸壁に接触する状況であったので、早めに離岸する必要があると思った。</p> <p>B船は、推進軸が1軸の右回りであり、主機を前進として発進する際に船首が左回頭する特性があった。</p> <p>(2件目の事故)</p> <p>船長Bは、C船及びA船を避けようと主機を全速力後進とし、D船に気付いて主機を中立運転としたとき、約30mの距離があり、離岸作業中であることを認識したが、D船が錨鎖をそのまま巻き上げて前進すれば衝突を避けられると思った。</p> <p>船長Dは、最初にB船を見たときに船首が南方を向き、数隻の係留船を隔てた距離にいたので、B船が後進でD船に接近して来るとは、予想できなかつたと本事故後に思った。</p>
<p>分析</p> <p>乗組員等の関与</p> <p>船体・機関等の関与</p>	<p>(1件目の事故) A なし、B あり、C なし</p> <p>(2件目の事故) B あり、D なし</p> <p>(1件目の事故) A なし、B なし、C なし</p>

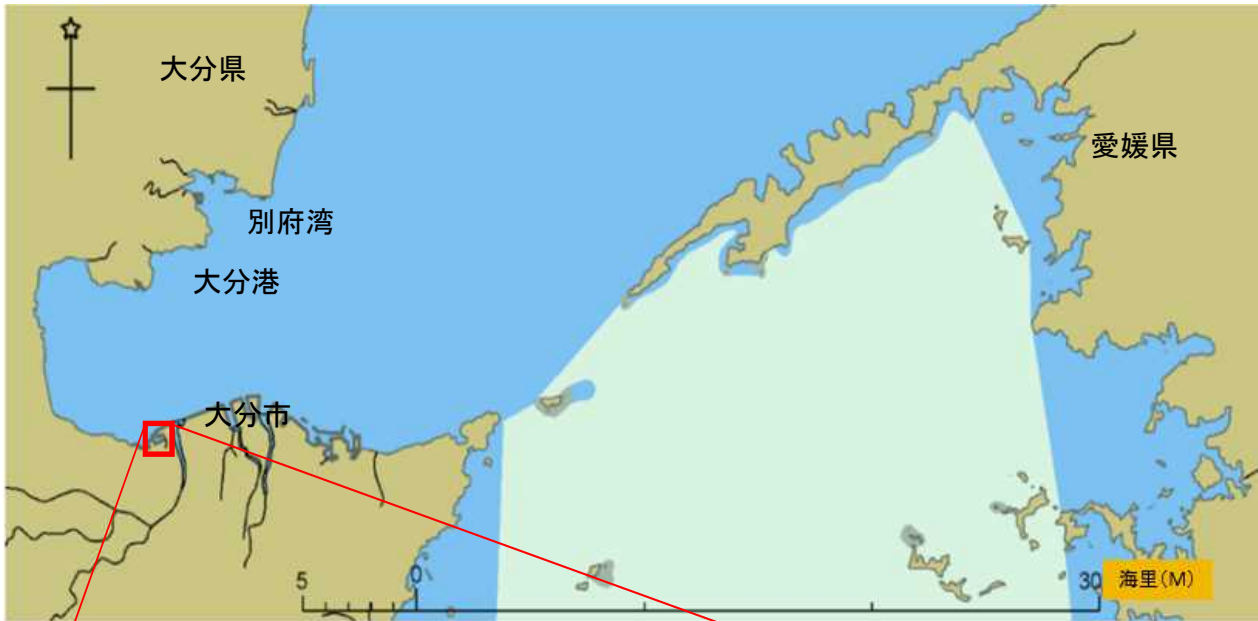
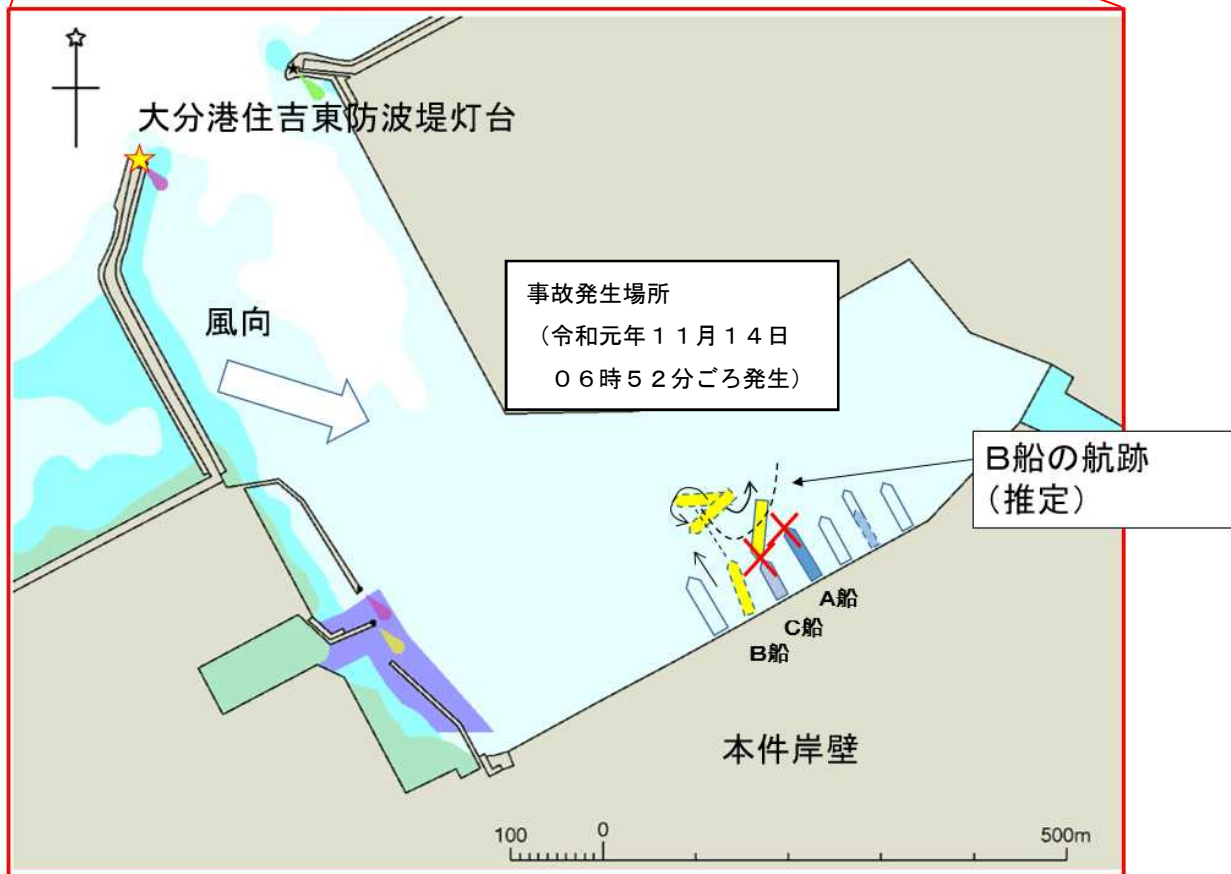
付図1 事故発生経過概略図（1件目の事故）

<p>海象：波高 約 1.0 m</p> <p>大分県中部には、11月13日16時29分に強風注意報が発表され、本事故時も継続中であった。</p>
<p>事故の経過</p>	<p>(1件目の事故)</p> <p>A船は、船長Aほか4人が乗り組み、空船状態（喫水不詳）で大分港住吉4号岸壁（以下「本件岸壁」という。）に左右舷の錨鎖をそれぞれ約4節船首方に伸出して船首を北北西に向け、船尾係留していたところ、球状船首部にB船の左舷船首部外板が衝突した。</p> <p>B船は、船長Bほか3人が乗り組み、大分港の化学製品製造会社の私設岸壁で荷役を行う目的で、令和元年11月14日06時40分ごろ空船（船首約1.2m、船尾約3.2mの喫水）で本件岸壁に左舷錨鎖約5節を船首方に伸出して船首を北北西に向け、船尾係留した状態から、離岸作業を開始した。</p> <p>B船は、左舷船首方からの強風を受けて船首部が右舷方に少し圧流されながら、船尾のロープを取り外したあと主機を断続的に微速力前進及び微速力後進として錨鎖を巻き上げた。</p> <p>B船は、船体の大部分が左舷（西）側の係留船より前方に出たところで、風を左舷全体で受けるようになり、次第に、船体が東南東方（錨の風下の方）に圧流されながら船首が左舷方に振れて西北西方（風上）へ向かい、錨を揚げた後、船首が更に左舷方に振れて右舷船首方から強風を受けるようになった。</p> <p>B船は、船長Bが離岸操船を考えながら左舷船首方の防波堤付近を注視し、機関を中立運転にしたところ、急に左転した（船首が南方向きになった）体勢になり、（離岸時にB船の右舷側の場所で）係留中のC船船首に急接近し、主機を全速力後進としたものの、06時52分ごろ船首部外板がC船の船首部に衝突した。</p> <p>B船は、南方を向いて主機を全速力後進としたまま左舷方（東方）に圧流され、船首部がC船の右舷（東）側に船尾係留していたA船の船首部に接近し、左舷船首部外板がA船の球状船首部に衝突した。</p> <p>(写真1、写真2参照)</p> <div style="display: flex; justify-content: space-around; align-items: flex-end;"> <div style="text-align: center;"> <p>写真1 B船の損傷状況 (左舷船首方から)</p> </div> <div style="text-align: center;"> <p>写真2 B船の損傷状況 (左舷方から)</p> </div> </div>

C船は、船長Cほか3人が乗り組み、本件岸壁に左舷錨鎖を約4節船首方に伸出して船尾係留していたところ、船首部にB船の船首外板が衝突した。

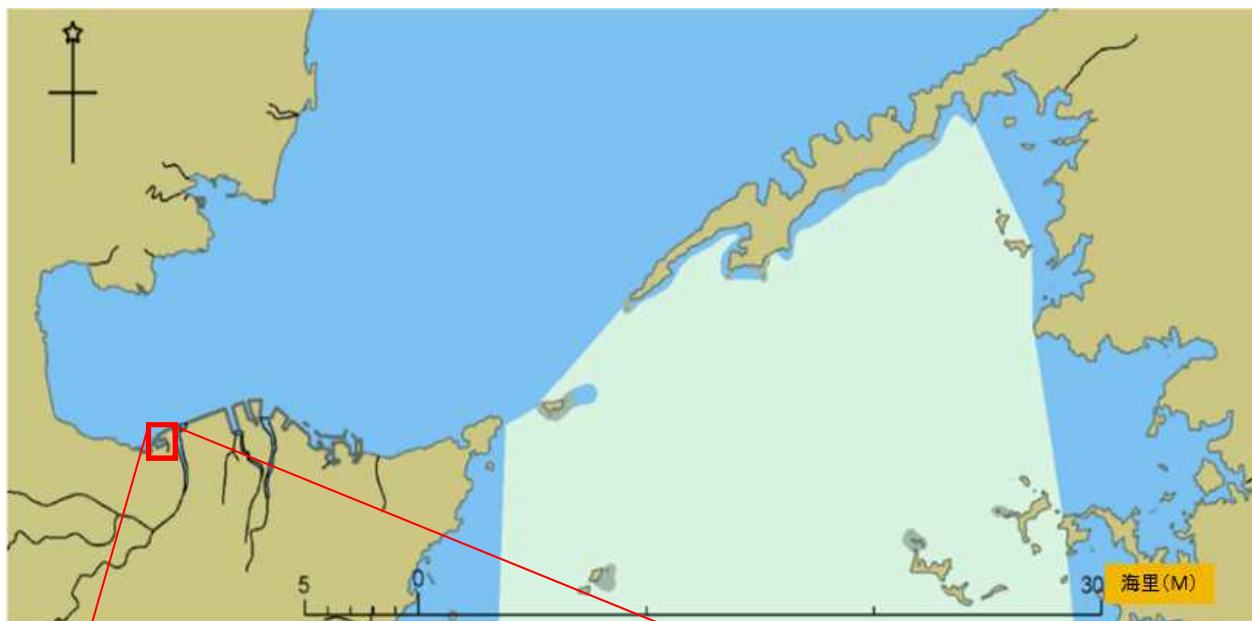
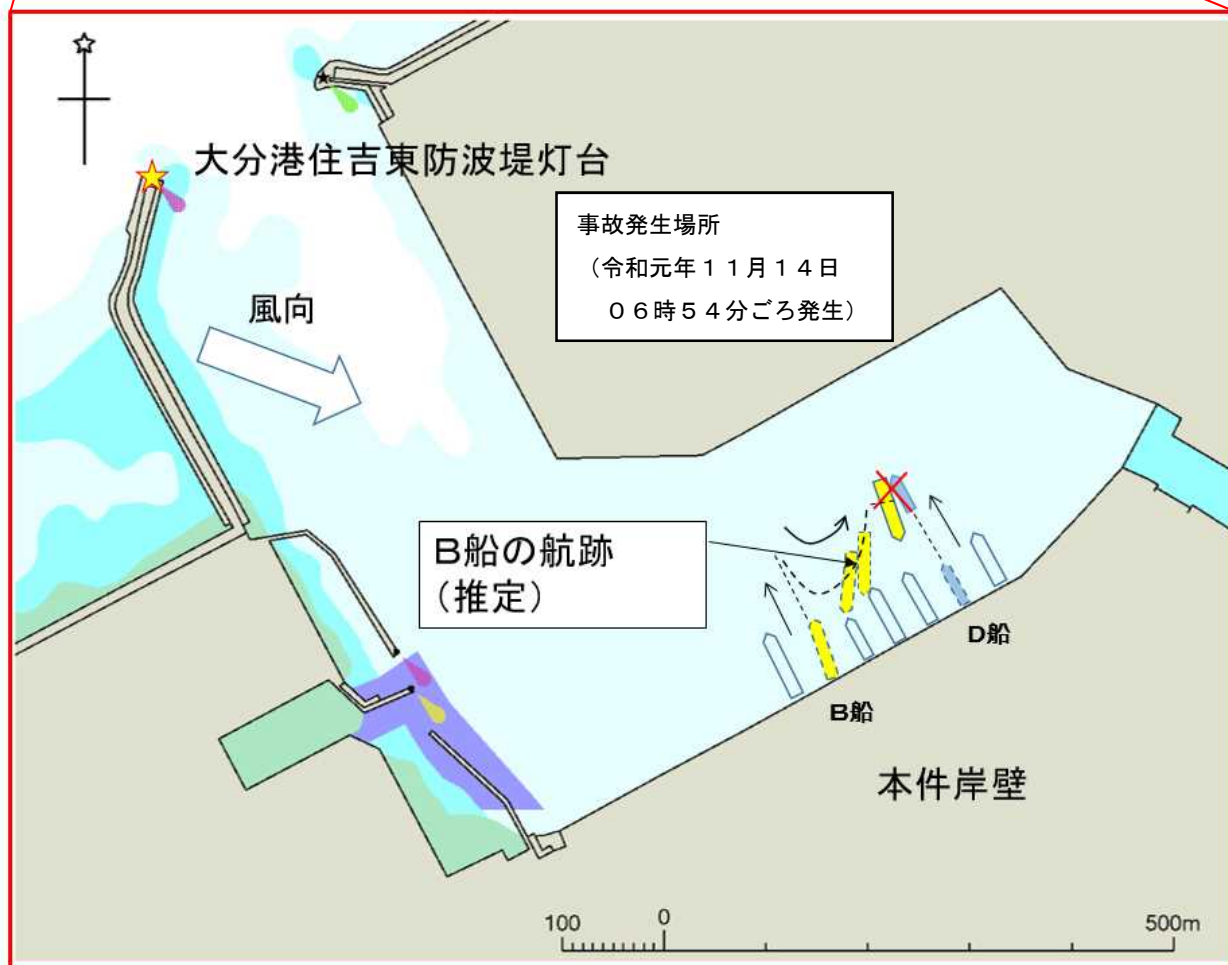
付図2 事故発生経過概略図（2件目の事故）

B船は、船長Bが、左舷方になったD船まで約30mの距離があり、D船が前進すれば衝突を避けられると思ひ、左舷ウイングからD船に前進するように手を振り、D船を見ていたところ、左舷(東)方に圧流されながらD船に接近し、06時54分ごろ左舷船尾部が、D船の左舷船首部から中央部に覆いかぶさるように衝突した。

<p>D船が錨鎖を巻き上げて前進すれば衝突することはないと思い、漂泊を続けたことから、圧流されながらD船に接近し、衝突したものと考えられる。</p> <p>船長Bは、D船に対し手を振る合図により前進を要請したものの、船長Dにその意図が正確に理解されなかったものと考えられる。</p> <p>D船は、大分港住吉泊地において、離岸作業中、主機を前進運転として錨鎖を巻き上げていたところ、速い行きあしで後進したあと圧流されて接近してくるB船を視認し、錨鎖を巻き出しながら主機を後進運転としたものの、B船と衝突したものと考えられる。</p> <p>船長Dは、後進してきたB船で船長Bが手を振っているのを見て、後進を要請しているように見えたことから、錨鎖を巻き出しながら主機を後進運転としたものと考えられる。</p> <p>D船は、錨鎖を伸出した状態であったことから、左舷側に圧流されながら接近してくるB船を、D船のみの動作により避けることが困難であったものと考えられる。</p>
<p>原因</p>	<p>(1件目の事故)</p> <p>本事故は、B船が、大分港住吉泊地において、強風注意報が発表され、約15～20m/sの西北西の風が吹く状況下、船長Bが、左舷錨を用いた離岸作業及び離岸操船に支障がないと思い、B船を軽喫水の状態で離岸させたため、揚錨後に操船が困難な状態になり、急に左転して係留中のC船の船首付近に急接近し、主機を全速力後進としたものの、C船に衝突し、更に東方に圧流されて係留中のA船に衝突したものと考えられる。</p> <p>(2件目の事故)</p> <p>本事故は、B船が、大分港住吉泊地において、強風注意報が発表され、約12～13m/sの西北西風が吹く状況下、B船がC船及びA船と衝突後に後進し、船長Bが、前進しながら錨鎖を巻き上げていたD船に気付いて主機を中立運転とした際、D船がそのまま前進すれば衝突することはないと思い、漂泊を続け、また、船長Dが、船長Bから後進を要請されたと思い、錨鎖を巻き出して後進したため、圧流されていたB船がD船に衝突したものと考えられる。</p>
<p>再発防止策</p>	<p>今後の同種事故等の再発防止及び被害の軽減に役立つ事項として、次のことが考えられる。</p> <ul style="list-style-type: none"> ・ 出航前には、当日の最新の気象海象に関する警報等を確認すること。 ・ 風などによる圧流により、離岸操船が安全に実施できないことが予想される場合には、風が十分に弱まるまで離岸せずに待機すること。 ・ 自船が強風を真横から受けた状態で漂泊し、錨鎖に係止された他船が風下にいる場合は、自船が圧流されて他船に接近することも
