船舶事故調査報告書

事故種類	転覆																		
発生日時	不明（令和元年11月12日 23時50分ごろ～13日 06時05分ごろの間）																		
発生場所	不明（鹿児島県南さつま市坊ノ岬 ^{ぼう} 北方の入り江～同市鶴瀬島 ^{うづせ} 北東方沖の間）																		
事故の概要	漁船さよ丸は、航行中、転覆した。 さよ丸は、船長が溺死し、船首部の破損等を生じた。																		
事故調査の経過	令和元年11月19日、本事故の調査を担当する主管調査官（門司事務所）ほか1人の地方事故調査官を指名した。 原因関係者からの意見聴取は、本人が本事故で死亡したため、行わなかった。																		
事実情報 船種船名、総トン数 船舶番号、船舶所有者等 L×B×D、船質 機関、出力、進水等	漁船 さよ丸、0.4トン KG3-38420、個人所有 4.32m (Lr) × 1.48m × 0.60m、FRP ガソリン機関、30kW（動力漁船登録票による）、平成11年10月13日																		
乗組員等に関する情報	船長 男性 85歳 一級小型船舶操縦士・特殊小型船舶操縦士・特定 免許登録日 昭和52年3月18日 免許証交付日 平成28年6月27日 (令和4年2月19日まで有効)																		
死傷者等	死亡 1人（船長）																		
損傷	船首部水線付近に破損、航海灯用の支柱に曲損及び船外機に濡損																		
気象・海象	気象： 本船が転覆した状態で発見された場所の東方約7kmに位置する枕崎特別地域気象観測所における風向及び風速の観測値は、次のとおりであった。

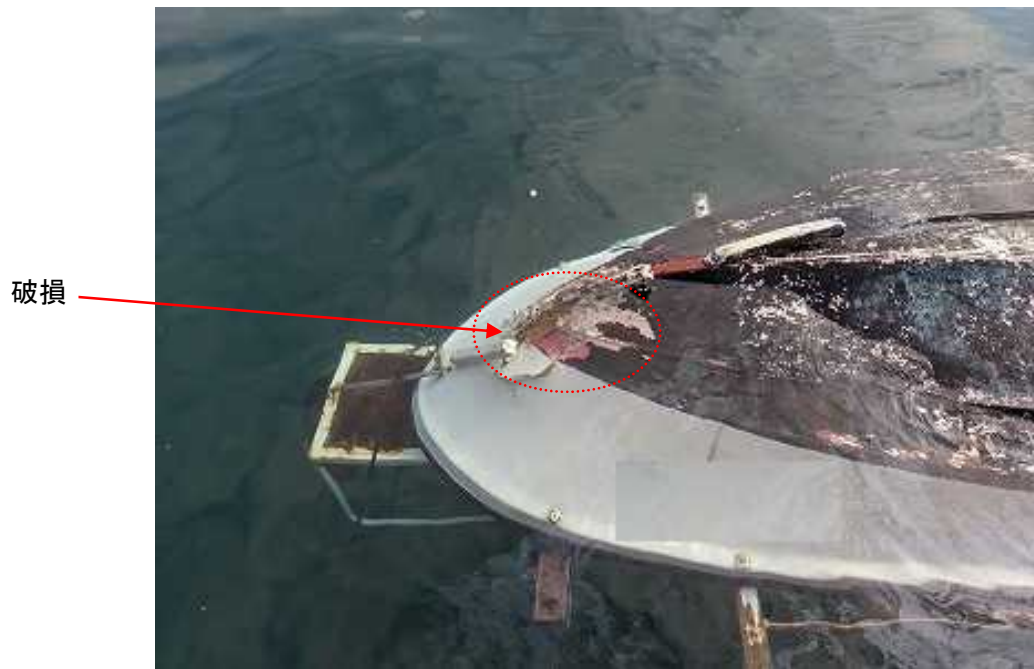
写真2 本船の船首部の損傷状況

<p>ており、漁に使用する竿及び餌木が物入れに収納されていた。</p> <p>本船は、船体の舷側などに他船と衝突したような痕跡はなかった。</p> <p>船長A及び僚船Bの船長は、本船の損傷状況から、本船が帰港中に岩等に乗り揚げて転覆したのだらうと思った。</p> <p>本件船長は、ふだん膨張式の救命胴衣を着用していたが、発見された際、救命胴衣を着用しておらず、ジャンパー及び胸付きカップズボンを着用し、長靴を履いていた。</p> <p>本件船長は、ふだんストラップを付けた防水型の携帯電話を首に掛けていたが、発見時、ストラップの根元が外れて携帯電話がなくなっていた。</p> <p>本件船長は、約20年のいか釣り漁の経験があり、いつも本件入り江で漁を行っていた。</p> <p>本件船長の家族は、本件船長が、体力の衰えを感じており、今回の漁を最後にすると言っていたのを聞いたが、自宅を出る際、健康状態に問題はないように見えた。</p>
<p>分析</p> <p>乗組員等の関与 船体・機関等の関与 気象・海象等の関与 判明した事項の解析</p>	<p>不明</p> <p>不明</p> <p>不明</p> <p>本船は、大潮の干潮時前、12日23時50分ごろ本件入り江で両色灯等を表示しているのが目撃された後、13日06時05分ごろ鵜瀬島北東方沖で転覆しているところを発見されたことから、この間において転覆したものと推定される。</p> <p>本船は、発見時、漁具が収納され、船外機のギアシフトレバーが前進の位置にあって船首部水線付近に破損が生じていたことから、本件入り江を出発後、航行中に船首部が水面付近の岩等に接触して船体が傾斜し、転覆した可能性があると考えられるが、目撃者がおらず、その状況を明らかにすることはできなかった。</p> <p>本件船長の死因は、溺死であった。</p> <p>本件船長は、発見時の状況から、本船の転覆時に海中に没した後、本船から海面に浮上することができずに溺死したものと考えられる。</p>
<p>原因</p>	<p>本事故は、夜間、本船が、本件入り江を出発後、航行中に船首部が水面付近の岩等に接触して船体が傾斜し、転覆した可能性があると考えられる。</p>

<p>再発防止策</p>	<p>今後の同種事故等の再発防止及び被害の軽減に役立つ事項として、次のことが考えられる。</p> <ul style="list-style-type: none"> ・夜間、目視のみで岩場が点在する海域を航行する際は、岩等を見ることが難しいので、岩場から十分に距離をとって航行すること。 ・暴露甲板上では、救命胴衣を着用すること。
