# 船舶事故調査報告書

事故種類	衝突
発生日時	令和2年1月31日 21時19分ごろ
発生場所	大分県佐伯市深島北東方沖 深島灯台から真方位062° 6.6海里（M）付近 （概位 北緯32° 46.0′ 東経132° 02.5′）
事故の概要	貨物船JUN HE及び油タンカー第二十三徳栄丸は、共に北北東進中、両船が衝突した。 JUN HE は、左舷側ハンドレールの破損等を生じ、また、第二十三徳栄丸は、右舷船首部ブルワークのペイント剥離等を生じた。
事故調査の経過	令和2年2月3日、本事故の調査を担当する主管調査官（門司事務所）ほか1人の地方事故調査官を指名した。 原因関係者から意見聴取を行った。
事実情報 船種船名、総トン数 船舶番号、船舶所有者等 L×B×D、船質 機関、出力、進水等	A 貨物船 JUN HE（ベリーズ籍）、1,496トン 9215062（IMO番号）、ODIKALO MARINE CO.,LTD（船舶所有者）、GALAXY SAGAN MARINE CO.,LTD（船舶管理会社） 75.81m×12.00m×7.10m、鋼 ディーゼル機関、1,471kW、1999年（建造） B 油タンカー 第二十三徳栄丸、998トン 134471、徳栄海運株式会社（B社） 83.96m×12.30m×5.80m、鋼 ディーゼル機関、1,912kW、平成6年7月28日
乗組員等に関する情報	A 船長A（中華人民共和国籍） 男性 47歳 締約国資格受有者承認証 船長（ベリーズ発給） 交付年月日 2018年11月26日 （2023年6月28日まで有効） B 船長B 男性 57歳 四級海技士（航海） 免許年月日 平成8年3月21日 免状交付年月日 平成28年3月18日 免状有効期間満了日 令和3年3月20日 航海士B 男性 55歳 四級海技士（航海）

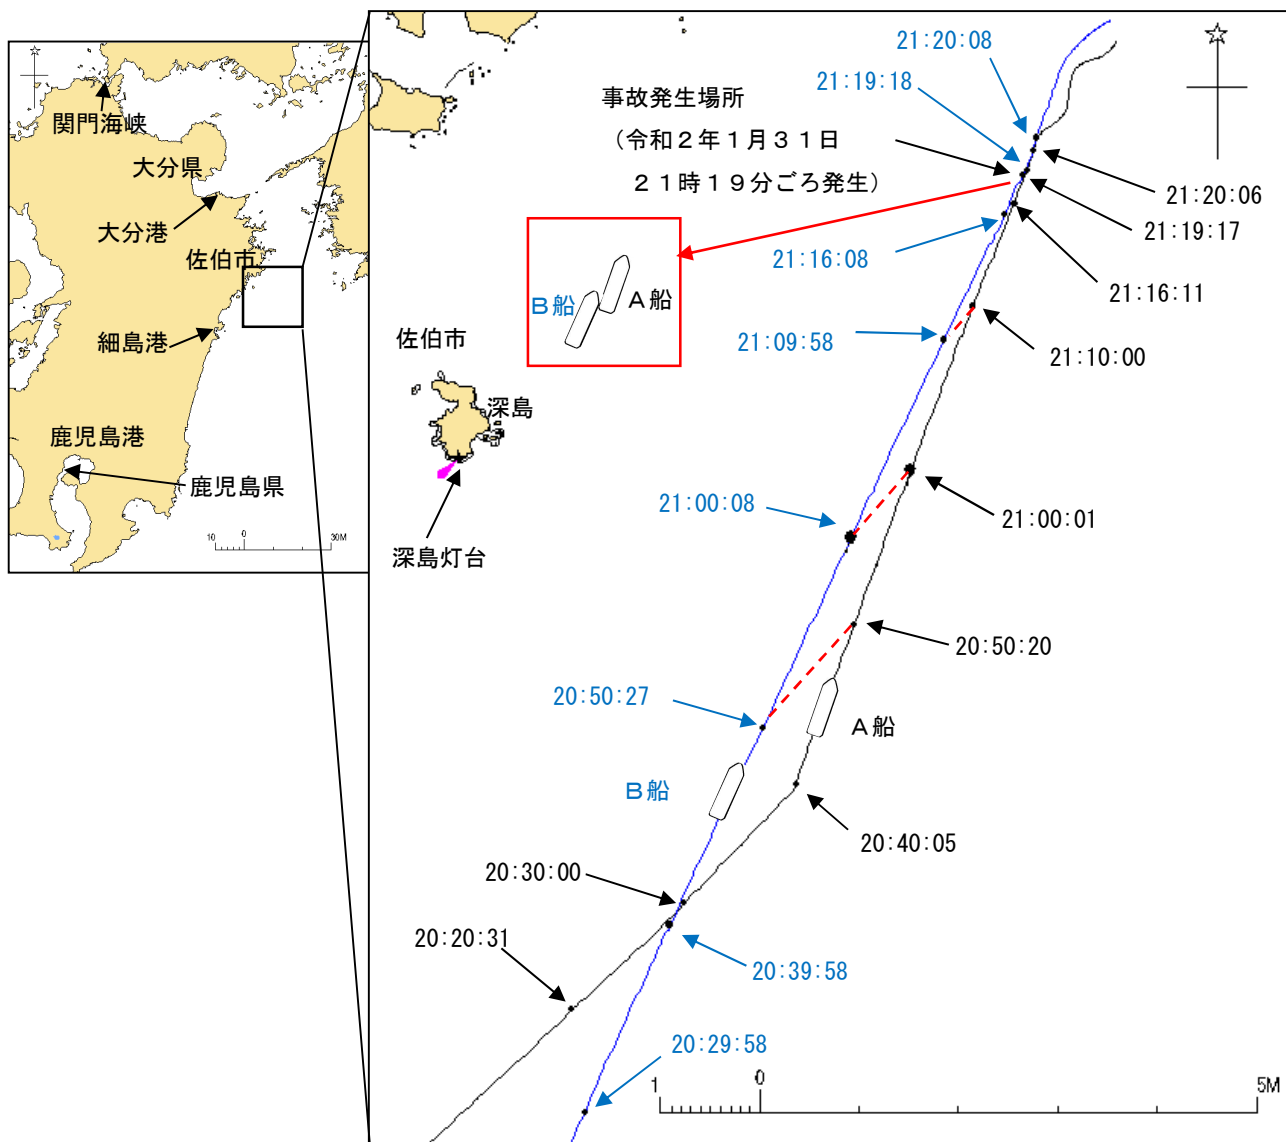
付図1 航行経路図

<p><b>分析</b></p> <p>乗組員等の関与 船体・機関等の関与 気象・海象等の関与 判明した事項の解析</p>	<p>A あり、B あり A なし、B なし A なし、B なし</p> <p>A船は、深島北東方沖を北北東進中、船長Aが、左舷船尾方に同航するB船がA船との船間距離を十分に離して追い越すものと思い、前方の反航船に注意を向けながら同じ針路及び速力で航行を続けたことから、B船が接近していることに気付かず、B船と衝突したものと考えられる。</p> <p>B船は、深島北東方沖を北北東進中、単独で船橋当直中の航海士Bが、腹痛を感じた際、船橋を離れ、船橋を無人の状態として航行を続けたことから、A船と衝突したものと考えられる。</p> <p>航海士Bは、急激に強い腹痛を感じたこと及び用を足しても短い時間であり、このままの針路であればB船がA船の左舷方を追い越せると思ったことから、船橋を無人の状態として船橋を離れたものと考えられる。</p>
<p><b>原因</b></p>	<p>本事故は、夜間、深島北東方沖において、A船及びB船が共に北北東進中、船長Aが、B船がA船との船間距離を十分に離して追い越すものと思い、前方の反航船に注意を向けながら同じ針路及び速力で航行を続け、また、単独で船橋当直中の航海士Bが、腹痛を感じた際、船橋を離れ、船橋を無人の状態として航行を続けたため、互いに接近していることに気付かず、両船が衝突したものと考えられる。</p>
<p><b>再発防止策</b></p>	<p>B社は、本事故後、次のことが記載された衝突事故を防止するための安全対策を関係船に配布し、乗組員に対して周知徹底を図った。</p> <ol style="list-style-type: none"> <li>① レーダープロットングやAISにより相手船の動静を確実に把握すること。</li> <li>② レーダーやAIS等を十分余裕のある時期から確実に使用した上で、方位変化や相手船との相対関係を十分注意し連続監視に努めること。</li> <li>③ 接近してくる船舶に衝突のおそれはないと安易に判断せず、連続監視を行うこと。なお、衝突のおそれがないと判断した場合でも相手船が正横より後方に航過するまでは連続した監視を行うこと。</li> <li>④ 機関を躊躇なく使用して本船速力を調整し、相手船との安全な船間距離を確保すること。また、自動操舵から手動操舵に切り替えること。</li> <li>⑤ やむを得ず1名状態になった当直者が船橋を離れなければならない状態になった時は、船内電話で船長に支援を求めること。</li> <li>⑥ 緊急を要する場合は船内放送で支援を求めること。</li> <li>⑦ 機関部当直者は可能な限り昇橋すること。</li> </ol>

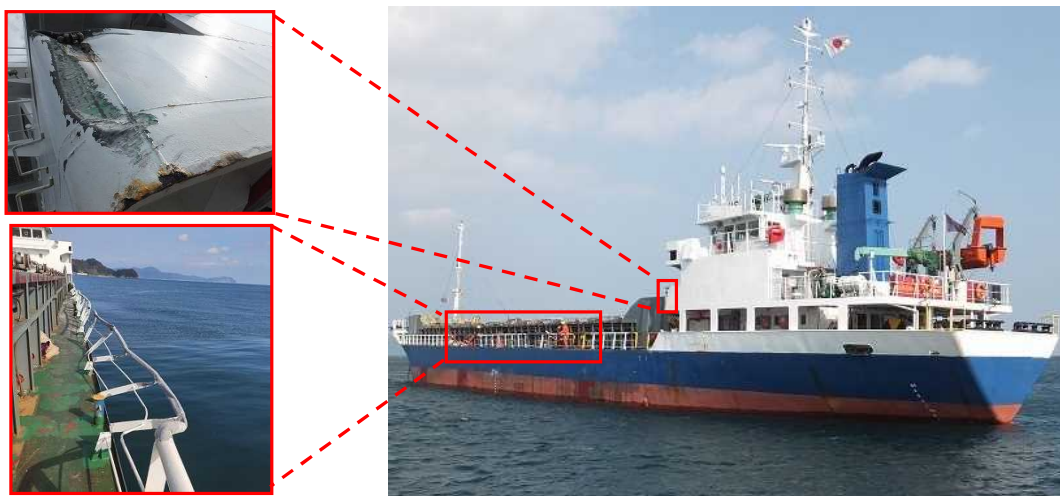
写真1 A船の損傷状況

<p>免 許 年 月 日 平成7年4月3日  免 状 交 付 年 月 日 令和元年12月2日  免状有効期間満了日 令和7年4月2日</p>
死傷者等	なし
損傷	<p>A 左舷側ハンドレールに破損、左舷側バラスタンクの空気管に曲損等、居住区画の左舷部に凹損等  B 右舷船首部ブルワーク及び右舷部外板にペイント剥離等</p>
気象・海象	<p>気象：天気 晴れ、風向 北、風力 3、視界 良好  海象：海上 平穏</p>
事故の経過	<p>A船は、船長Aほか9人（中華人民共和国籍5人、ミャンマー連邦共和国籍2人、ベトナム社会主義共和国籍2人）が乗り組み、原木約1,419.4m<sup>3</sup>を積載し、令和2年1月31日18時20分ごろ、大韓民国KUNSAN<sup>フンサン</sup>港に向け、宮崎県細島港を出港した。</p> <p>A船は、20時30分ごろ船長Aが昇橋し、前直の航海士から引き継いで単独の船橋当直につき、20時40分ごろ深島南東方沖で約020°（真方位、以下同じ。）の針路に変更して自動操舵により約10ノット（kn）の速力（対地速力、以下同じ。）で航行した。</p> <p>船長Aは、目視及び3Mレンジのオフセンターにより、前方が約4～5M映るように設定したレーダーを使用して見張りを行っていたところ、21時00分ごろ、深島東方沖においてGPSプロッター上に表示されたAIS情報で、船首方に反航船及び左舷船尾方に同航するB船を視認したのち、目視でB船のマスト灯及び緑灯を認めた。</p> <p>船長Aは、B船がA船より速力が速かったので、いずれA船を追い越すものと思ひ、右舷方を通過しようとする反航船に注意を向けながら同じ針路及び速力で航行を続けていたところ、21時19分ごろ深島北東方沖で衝撃を感じた。</p> <p>船長Aは、左舷船尾部至近のB船を視認し、B船と衝突したことを知り、自動操舵から手動操舵に切り替えて右舵をとり、主機を停止し、B船に停止するようにVHF無線電話で連絡した後、海上保安庁に本事故の発生を通報した。</p> <p>A船は、船体の損傷状況が確認された後、海上保安庁の指示により大分県佐伯市佐伯港に入港した。</p> <p>B船は、船長B及び航海士Bほか7人が乗り組み、空船の状態で、1月31日08時00分ごろ大分県大分市大分港に向けて鹿児島県鹿児島市鹿児島港を出港した。</p> <p>B船は、深島南方沖において、航海士Bが19時45分ごろ昇橋し、前直の船長BからB船より速力が遅い同航するA船が左舷船首方約3～4Mにいることを引継ぎ、甲板員1人（以下「甲板員B」という。）と共に船橋当直につき、約024°の針路及び約12.5knの速力で自動操舵により航行した。</p>
