船舶事故調査報告書

事故種類	転覆
発生日時	令和元年8月28日 07時00分ごろ
発生場所	北海道えりも町襟裳岬東方沖 襟裳岬灯台から真方位084°61海里（M）付近 （概位 北緯42°01.0′ 東経144°35.5′）
事故の概要	漁船第三十八順栄丸 ^{じゆんえい} は、左回頭中、左舷側に傾斜して転覆した。 第三十八順栄丸は、主機等に濡損を生じた。
事故調査の経過	令和元年8月28日、本事故の調査を担当する主管調査官（函館事務所）ほか1人の地方事故調査官を指名した。 原因関係者から意見聴取を行った。
事実情報 船種船名、総トン数 船舶番号、船舶所有者等 L×B×D、船質 機関、出力、進水等	漁船 第三十八順栄丸、19トン MG2-6325（漁船登録番号）、個人所有 19.00m（Lr）×4.28m×2.15m、FRP ディーゼル機関、759kW、平成17年3月3日 第282-19723号（船舶検査済票の番号）
乗組員等に関する情報	船長 男性 56歳 一級小型船舶操縦士・特殊小型船舶操縦士・特定 免許登録日 平成7年9月8日 免許証交付日 平成28年10月31日 （令和3年10月30日まで有効）
死傷者等	なし
損傷	主機等に濡損（全損）
気象・海象	気象：天気 曇り、風向 南東、風力 2、視界 良好 海象：波高 約2～3m、水温 約18～19℃ 釧路沖には、8月28日05時35分に海上強風警報が発表されていた。
事故の経過	本船は、船長及び甲板員6人（日本国籍2人、インドネシア共和国籍4人）が乗り組み、令和元年8月25日16時ごろ襟裳岬南方71M付近の漁場をかじき等流し網漁の操業を開始し、操業を終えた後、襟裳岬東北東方64M付近の漁場（以下「本件漁場」という。）に移動して操業を続けることとした。 本船は、本件漁場に到着後、26日17時ごろから27日06時ご

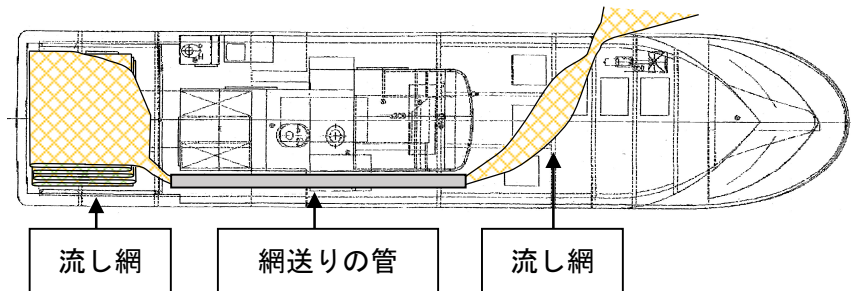
船長は、流し網4本を投網した後、20時ごろから揚網作業を開始し、28日02時ごろ3本目の流し網の揚網作業を開始したところ、流し網にさばが掛かっているのを認めたので、甲板員に対し、前部甲板でさばを流し網からできるだけ外し、網送りの管を通して流し網を後部甲板へ送り、広げて畳んで収納するよう指示した。(図1参照)

図1 1～3本目の流し網の収納状況（イメージ）

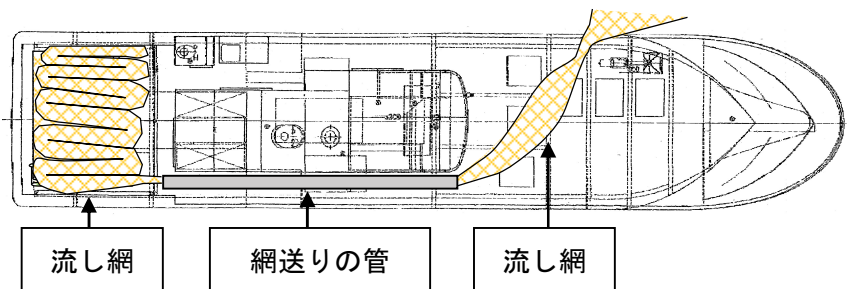
船長は、WEBサイトから、28日の夕方に天候が悪化するとの情報を得ていたため、揚網作業を早く終わらせて帰航しようと思い、甲板員に対し、4本目の流し網を大量のさばが掛かったまま後部甲板に束状で収納するよう指示した。(図2参照)

図2 4本目の流し網の収納状況（イメージ）

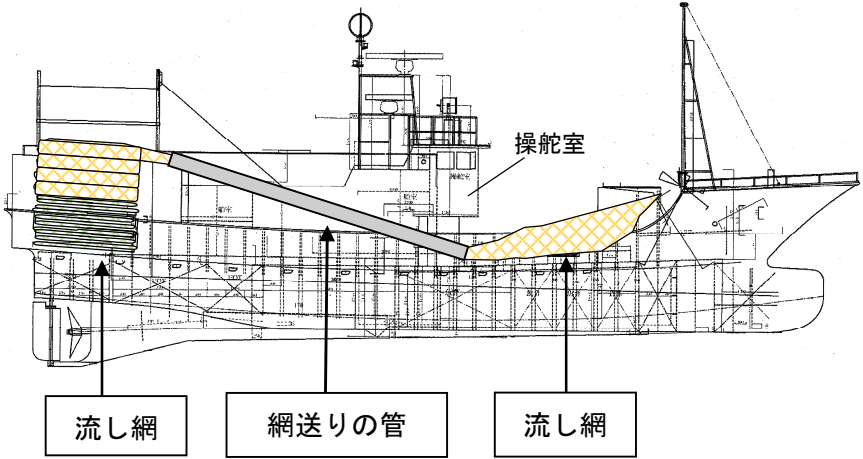
本船は、揚網作業を終え、北海道広尾町十勝港へ帰航する目的で左舵30°として左回頭したところ、07時00分ごろ、左舷側に傾斜して転覆した。(図3参照)

<p>板に収納したことから、流し網がふだんより高く積み上がって本船の重心が上昇し、船体の復原力が減少した状態となり、帰航する目的で左回頭したところ、流し網が荷崩れを起こして左舷側に移動し、左舷側に傾斜して転覆したものと考えられる。</p>
原因	<p>本事故は、本船が、本件漁場で操業中、船長が、揚網作業を早く終わらせて帰航しようと思い、4本目の流し網を大量のさばが掛かったまま後部甲板に収納したため、本船の重心が上昇し、船体の復原力が減少した状態で左回頭したところ、流し網が左舷側に移動し、左舷側に傾斜して転覆したものと考えられる。</p>
再発防止策	<p>今後の同種事故等の再発防止及び被害の軽減に役立つ事項として、次のことが考えられる。</p> <ul style="list-style-type: none"> ・ 漁獲物が掛かった状態で甲板上に漁網を高く積み上げると荷崩れを起こす場合があるので、揚網時には、船体の重心をよく考慮して漁網を積載すること。 ・ 乗組員は、甲板上で漁ろう作業を行う際、救命胴衣を着用すること。
