## 船舶事故調査報告書

事故種類	衝突
発生日時	令和2年2月15日 09時21分ごろ
発生場所	山口県宇部港 宇部港西防波堤灯台から真方位030°440m付近 （概位 北緯33°56.5′ 東経131°14.1′）
事故の概要	貨物船 <sup>オリエント スカイ</sup> ORIENT SKYは、着岸操船中、着岸中の貨物船 <sup>セージ</sup> SAGE SAGITTARIUSに衝突した。 ORIENT SKY は、左舷船首部外板に凹損を、SAGE SAGITTARIUS は、右舷船首部ハンドレールに曲損等を生じた。
事故調査の経過	令和2年2月25日、本事故の調査を担当する主管調査官（門司事務所）ほか1人の地方事故調査官を指名した。 原因関係者から意見聴取を行った。
<b>事実情報</b> 船種船名、総トン数 船舶番号、船舶所有者等  L×B×D、船質 機関、出力、進水等	A 貨物船 SAGE SAGITTARIUS（パナマ共和国籍）、73,427トン 9233545（IMO番号）、HESPERUS MARITIMA S.A. 234.93m×43.00m×25.40m、鋼 ディーゼル機関、15,300kW、2001年3月30日 B 貨物船 ORIENT SKY（パナマ共和国籍）、34,321トン 9792022（IMO番号）、MI-DAS LINE S.A. 198.00m×32.26m×18.60m、鋼 ディーゼル機関、8,370kW、2017年4月24日
乗組員等に関する情報	A 船長A（フィリピン共和国籍） 男性 44歳 船長免状（パナマ共和国締約国資格受有者承認証 不詳） B 船長B（ミャンマー連邦共和国籍） 男性 47歳 締約国資格受有者承認証 船長（パナマ共和国発給） 交付年月日 2017年5月4日 （2021年2月4日まで有効） 水先人B 男性 61歳 内海水先区一級水先人水先免状 免許年月日 平成28年1月21日 免状交付年月日 平成28年1月21日 有効期間満了日 令和3年1月20日
死傷者等	なし

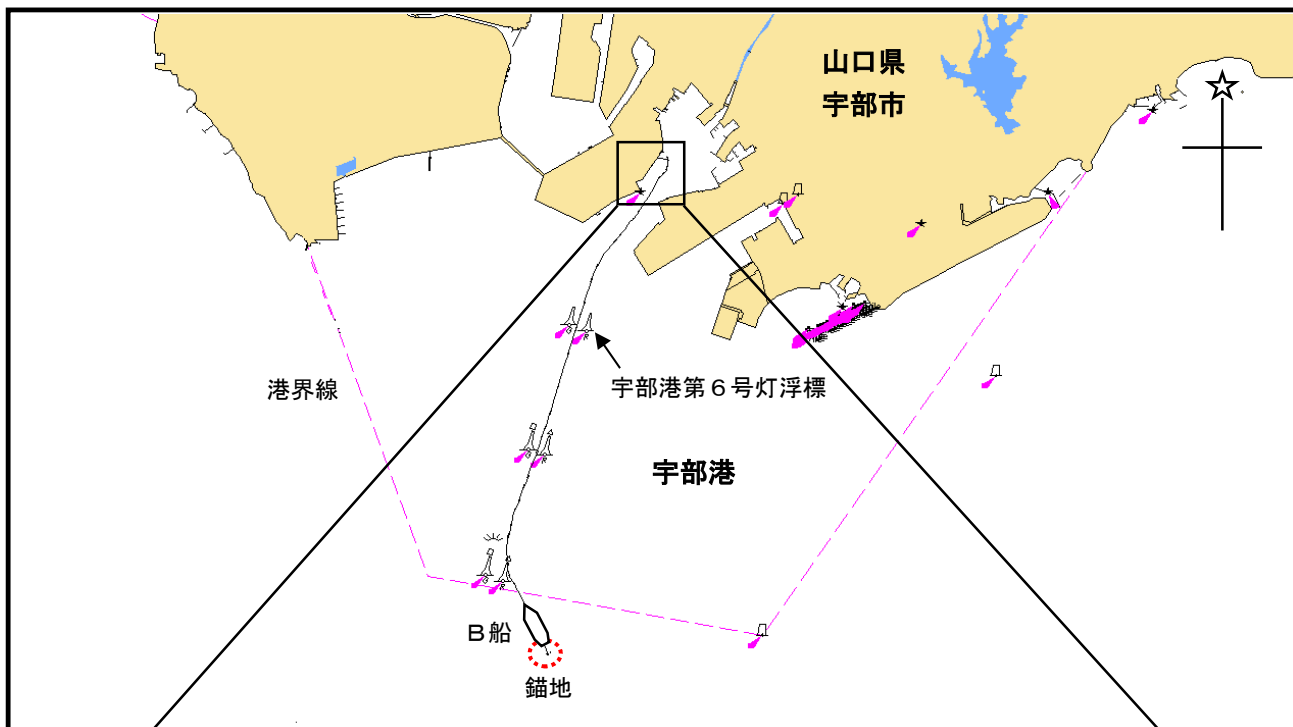
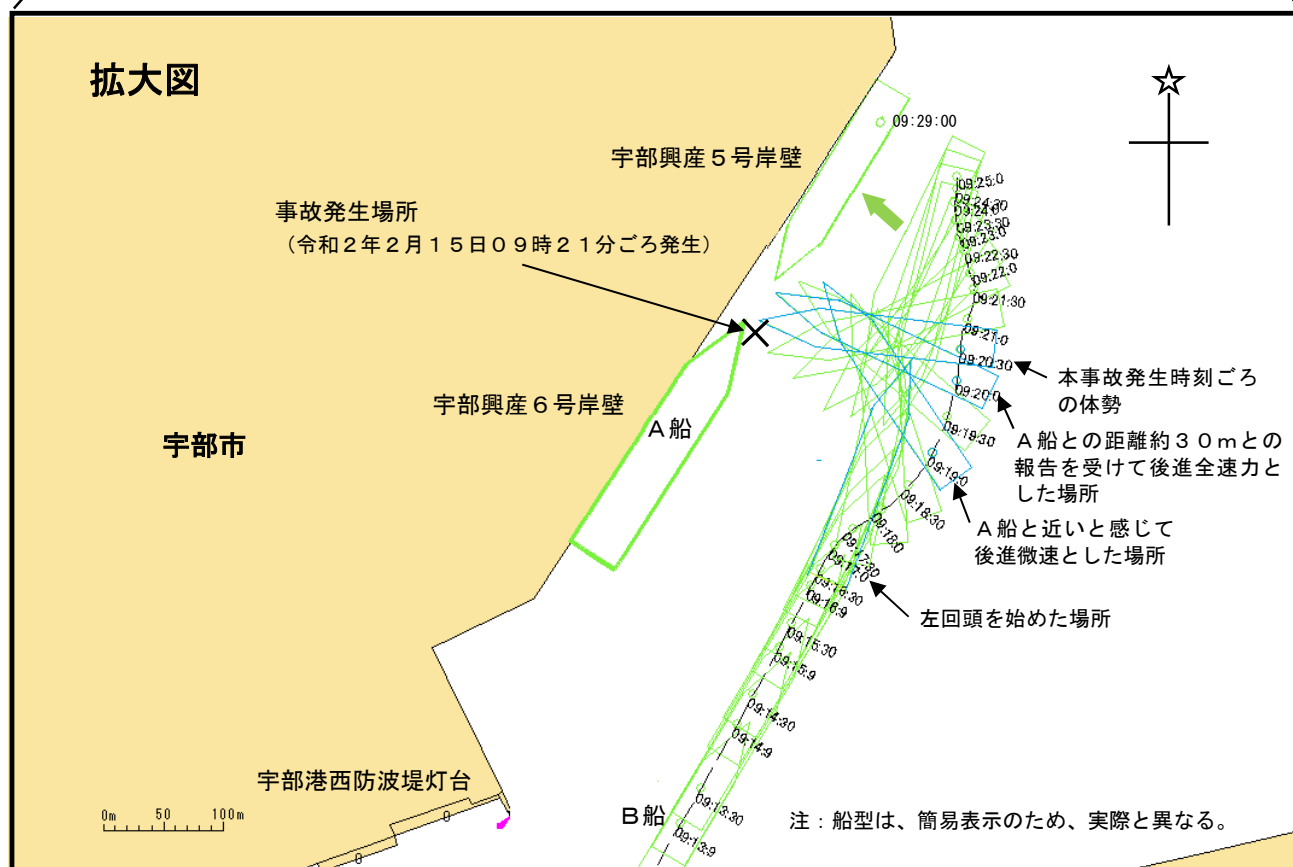
付図1 航行経路図

<p>水先人Bは、B船の船首が本事故時の左回頭の場所よりも約50m先に至った場所で左回頭を行っていたら、A船に衝突せずに左回頭ができたと思っただろう。</p>
<p><b>分析</b></p> <p>乗組員等の関与 船体・機関等の関与 気象・海象等の関与 判明した事項の解析</p>	<p>A なし、B あり A なし、B なし A なし、B なし</p> <p>A船は、宇部港で着岸中、B船が衝突したものと考えられる。 B船は、宇部港で着岸操船中、左回頭する時機が早すぎたことから、岸壁中のA船との船首間距離が十分にとれず、A船と衝突したものと考えられる。</p> <p>水先人Bは、A船船首側の宇部興産5号岸壁に左回頭して出船状態で右舷着岸するには左回頭する時機が少し早いと感じたものの、前進行き足があるので左回頭できると判断し、左回頭を指示したものと考えられる。</p>
<p><b>原因</b></p>	<p>本事故は、宇部港において、B船が、着岸操船中、左回頭する時機が早すぎたため、着岸中のA船との船首間距離が十分にとれず、A船と衝突したものと考えられる。</p>
<p><b>再発防止策</b></p>	<p>今後の同種事故等の再発防止に役立つ事項として、次のことが考えられる。</p> <ul style="list-style-type: none"> <li>・着岸船の近くで着岸操船を行う場合には、乗組員から着岸船との船首間距離等の報告を受けるなどにより操舵時機の判断を適切に行い、着岸船との距離を十分に取る。</li> </ul>

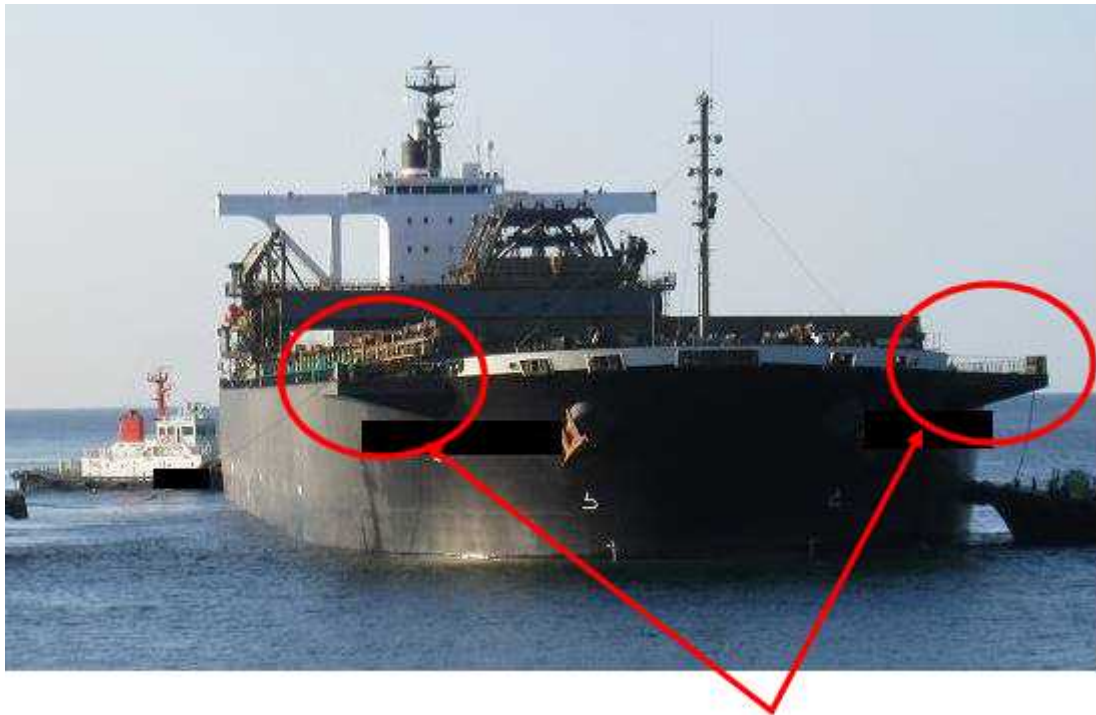
写真1 A船船首部張出し甲板の状況

張出し甲板

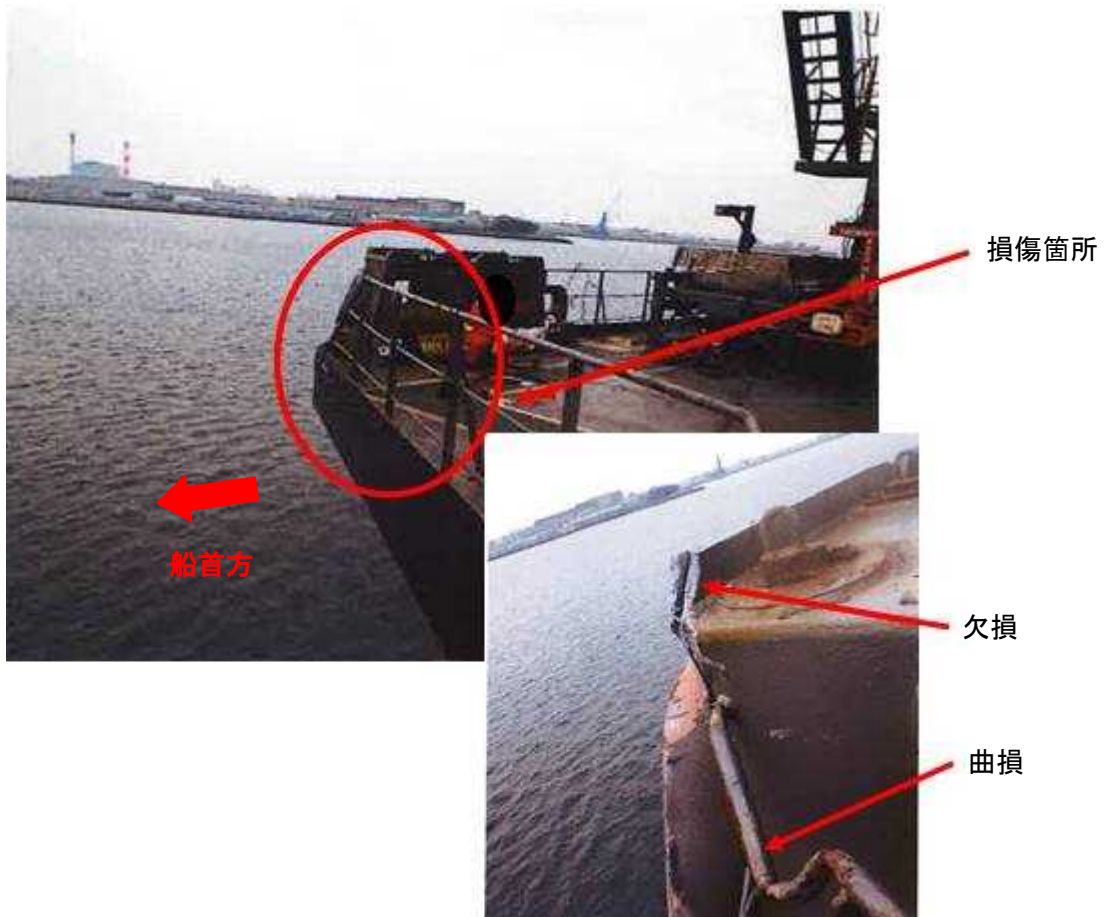
写真2 A船の損傷状況

損傷	<p>A 左舷船首部外板に凹損</p> <p>B 右舷船首部ハンドレールに曲損等</p>
気象・海象	<p>気象：天気 曇り、風向 東南東、風速 約6m/s、視界 良好</p> <p>海象：海上 平穏</p>
事故の経過	<p>A 船は、船長Aほか22人（全員フィリピン共和国籍）が乗り組み、令和2年2月14日12時50分ごろ宇部港宇部興産6号岸壁に船首を北東に向けて入船状態で左舷着けした。</p> <p>B 船は、船長Bほか19人（全員ミャンマー連邦共和国籍）が乗り組み、水先人Bを乗せ、空船で、水先人Bの操船指示の下、船長Bが操船指揮を行い、2月15日08時36分ごろ宇部興産5号岸壁に向けて宇部港沖の錨地を発した。</p> <p>B 船は、約7.5ノット（kn）の速力（対地速力、以下同じ。）で港内航路を北東進して宇部港第6号灯浮標付近に至り、水先人Bの指示で左舷船首及び左舷船尾に各1隻のタグボートのえい航索を取るとともに右舷船首付近にタグボート1隻を伴走させ、その後減速しながら航行した。</p> <p>水先人Bは、いつもどおりに着岸中のA船と距離を約120m離して航行し、A船と平行に並んだ辺りで機関を停止した。</p> <p>水先人Bは、B船の船首がA船の船首端から少し出たところで、A船船首側の宇部興産5号岸壁に左回頭して出船状態で右舷着岸するには左回頭する時機が少し早いと感じたものの、前進行き足があるので大丈夫だろうと思い、舵中央の状態左舷船尾のタグボートにB船の左舷船尾を押させて左回頭を始めた。</p> <p>水先人Bは、B船の船首が岸壁に対して右約25°の体勢となったとき、A船に近いと感じて機関を後進最微速とし、さらにB船の船首が岸壁に対して左約10°の体勢となったとき、船首配置の乗組員からA船との距離約30mとの報告を受けて機関を後進全速力とした。</p> <p>B船は、左回頭を続け、09時21分ごろ左舷船首部外板がA船の右舷船首部張出し甲板の手すり部と衝突した後、90°回頭して機関が停止した。</p> <p>水先人Bは、無事に回頭ができたと思っていたところ、船首配置の乗組員からA船と衝突した旨を知らされ、B船がA船と衝突したことを知った。</p> <p>B船は、その後宇部興産5号岸壁に右舷着岸した。</p> <p>（付図1 航行経路図、付表1 B船のAIS記録（抜粋）、写真1 A船船首部張出し甲板の状況、写真2 A船の損傷状況、写真3 B船の損傷状況 参照）</p>

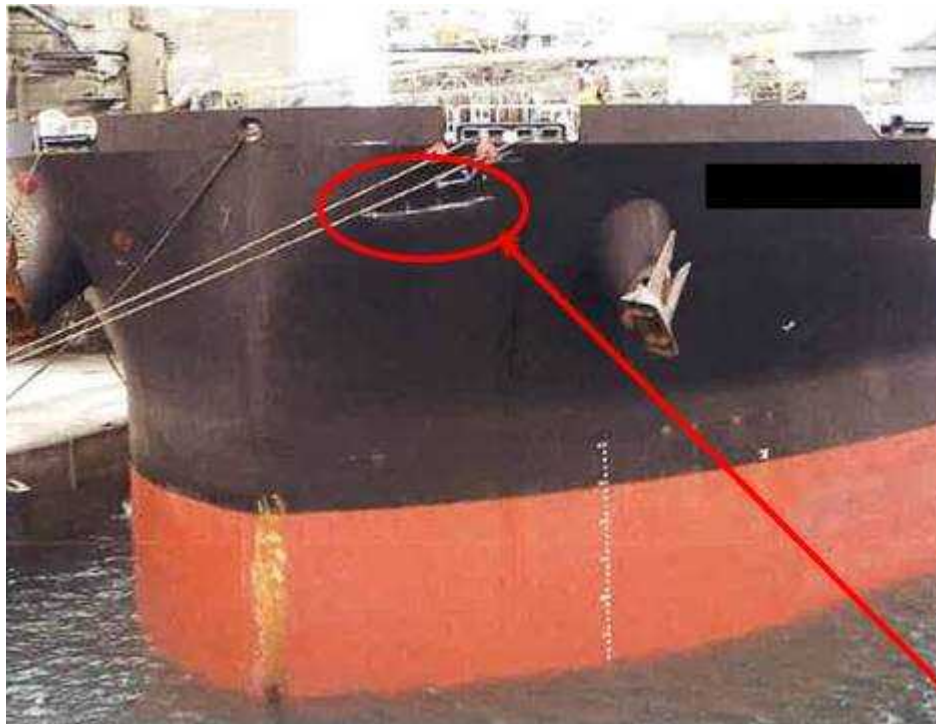
写真3 B船の損傷状況

損傷箇所
