船舶事故調査報告書

事故種類	乗揚			
発生日時	令和2年1月27日 01時00分ごろ			
発生場所	長崎県平戸市黒子島北岸（平戸瀬戸） 平戸牛ヶ首灯台から真方位247°600m付近 （概位 北緯33°22.5′ 東経129°33.8′）			
事故の概要	貨物船明栄丸は、南南西進中、黒子島北岸に乗り揚げた。 明栄丸は、船底外板の凹損等を生じた。			
事故調査の経過	令和2年1月30日、本事故の調査を担当する主管調査官（長崎事務所）ほか1人の地方事故調査官を指名した。 原因関係者から意見聴取を行った。			
事実情報 船種船名、総トン数 船舶番号、船舶所有者等 L×B×D、船質 機関、出力、進水等	貨物船 明栄丸、499トン 134730、有限会社宝洋、株式会社宝山（船舶所有者）、明港汽船株式会社（運航者、A社） 71.89m (Lr) × 12.50m × 6.95m、鋼 ディーゼル機関、735kW、平成7年6月13日			
乗組員等に関する情報	船長 男性 74歳 五級海技士（航海） 免許年月日 昭和42年4月21日 免状交付年月日 令和元年12月16日 免状有効期間満了日 令和7年4月26日 航海士 男性 46歳 六級海技士（航海） 免許年月日 平成30年7月13日 免状交付年月日 平成30年7月13日 免状有効期間満了日 令和5年7月12日			
死傷者等	なし			
損傷	船底外板に凹損、擦過傷、右舷側ビルジキールに曲損、及び球状船首部に亀裂、凹損			
気象・海象	(1) 気象観測値 本事故発生場所の南西方約2kmに位置する平戸特別地域気象観測所の観測値は、次のとおりであった。			
	<table border="1" style="margin-left: auto; margin-right: auto;"> <tr> <td style="text-align: center;">時刻</td> <td style="text-align: center;">平均</td> <td style="text-align: center;">最大瞬間</td> </tr> </table>	時刻	平均	最大瞬間
時刻	平均	最大瞬間

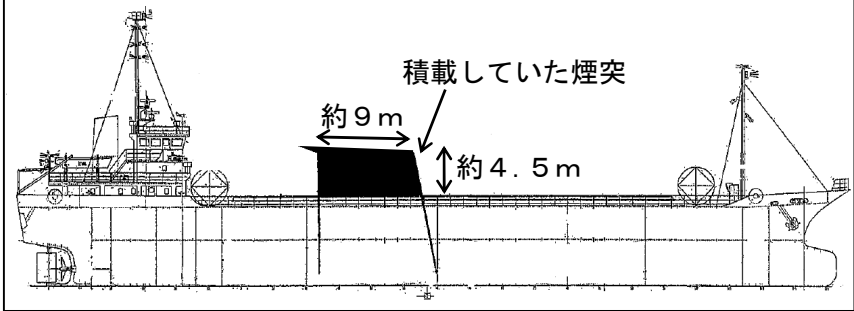
(付図1 事故発生経過概略図 参照)
<p>その他の事項</p>	<p>本船は、本事故当時、喫水が船首約1.9m、船尾約3.3mで浅い状態であった。</p> <p>本船は、積載していた煙突の高さが台座を含めて約1.1mで、煙突の前後の長さ約9mの部分がハッチコーミングから上方に約4.5m出て、ハッチカバーの後部半分を開けており、風が船倉内に吹き込む状態であった。(図1参照)</p>

<p>図1 積荷の状況図(概略)</p> <p>船長は、平戸瀬戸北東方沖で昇橋する前の26日23時40分ごろ、177天気予報電話サービスで気象情報(注意報・警報、天気予報等)を確認したところ、暴風警報が発表されていることには気付かなかったものの、波浪注意報が発表され、今後、更に風が強まる旨の予報を聞き、その時点では風速が10m/s以下であったので、風が強まる前に平戸瀬戸を通過しようと思った。</p> <p>船長は、平戸瀬戸の潮流を潮汐表で確認し、本事故当時、南南西流の最強時(約4kn)が02時過ぎであることを把握しており、操舵室後部に潮流に関するメモを掲示していた。</p> <p>航海士は、平成28年A社に入社し、平戸瀬戸の当直経験が夜間を含めて約8回あり、本事故当時、船長から、平戸瀬戸北口では広瀬の西北西方にある二目の浅瀬に風潮流で圧流されないように注意し、二目及び広瀬を通過した後は左舵を取って順次変針するよう事前指示を受けていた。</p> <p>船長は、本船が積荷等により風の影響を受けやすい状態となっており、本事故時、坊司瀬東方沖で航海士が左舵を取って船首が南東方を向いたものの、北東風に対して船体が横向きとなり、風圧面積が大きくなって風及び潮流により、更に圧流されたのではないかと本事故後に思った。</p>
<p>分析</p> <p>乗組員等の関与</p> <p>船体・機関等の関与</p> <p>気象・海象等の関与</p> <p>判明した事項の解析</p>	<p>あり</p> <p>あり</p> <p>あり</p> <p>本船は、平戸市に暴風警報及び波浪注意報が発表され、平戸瀬戸で</p>

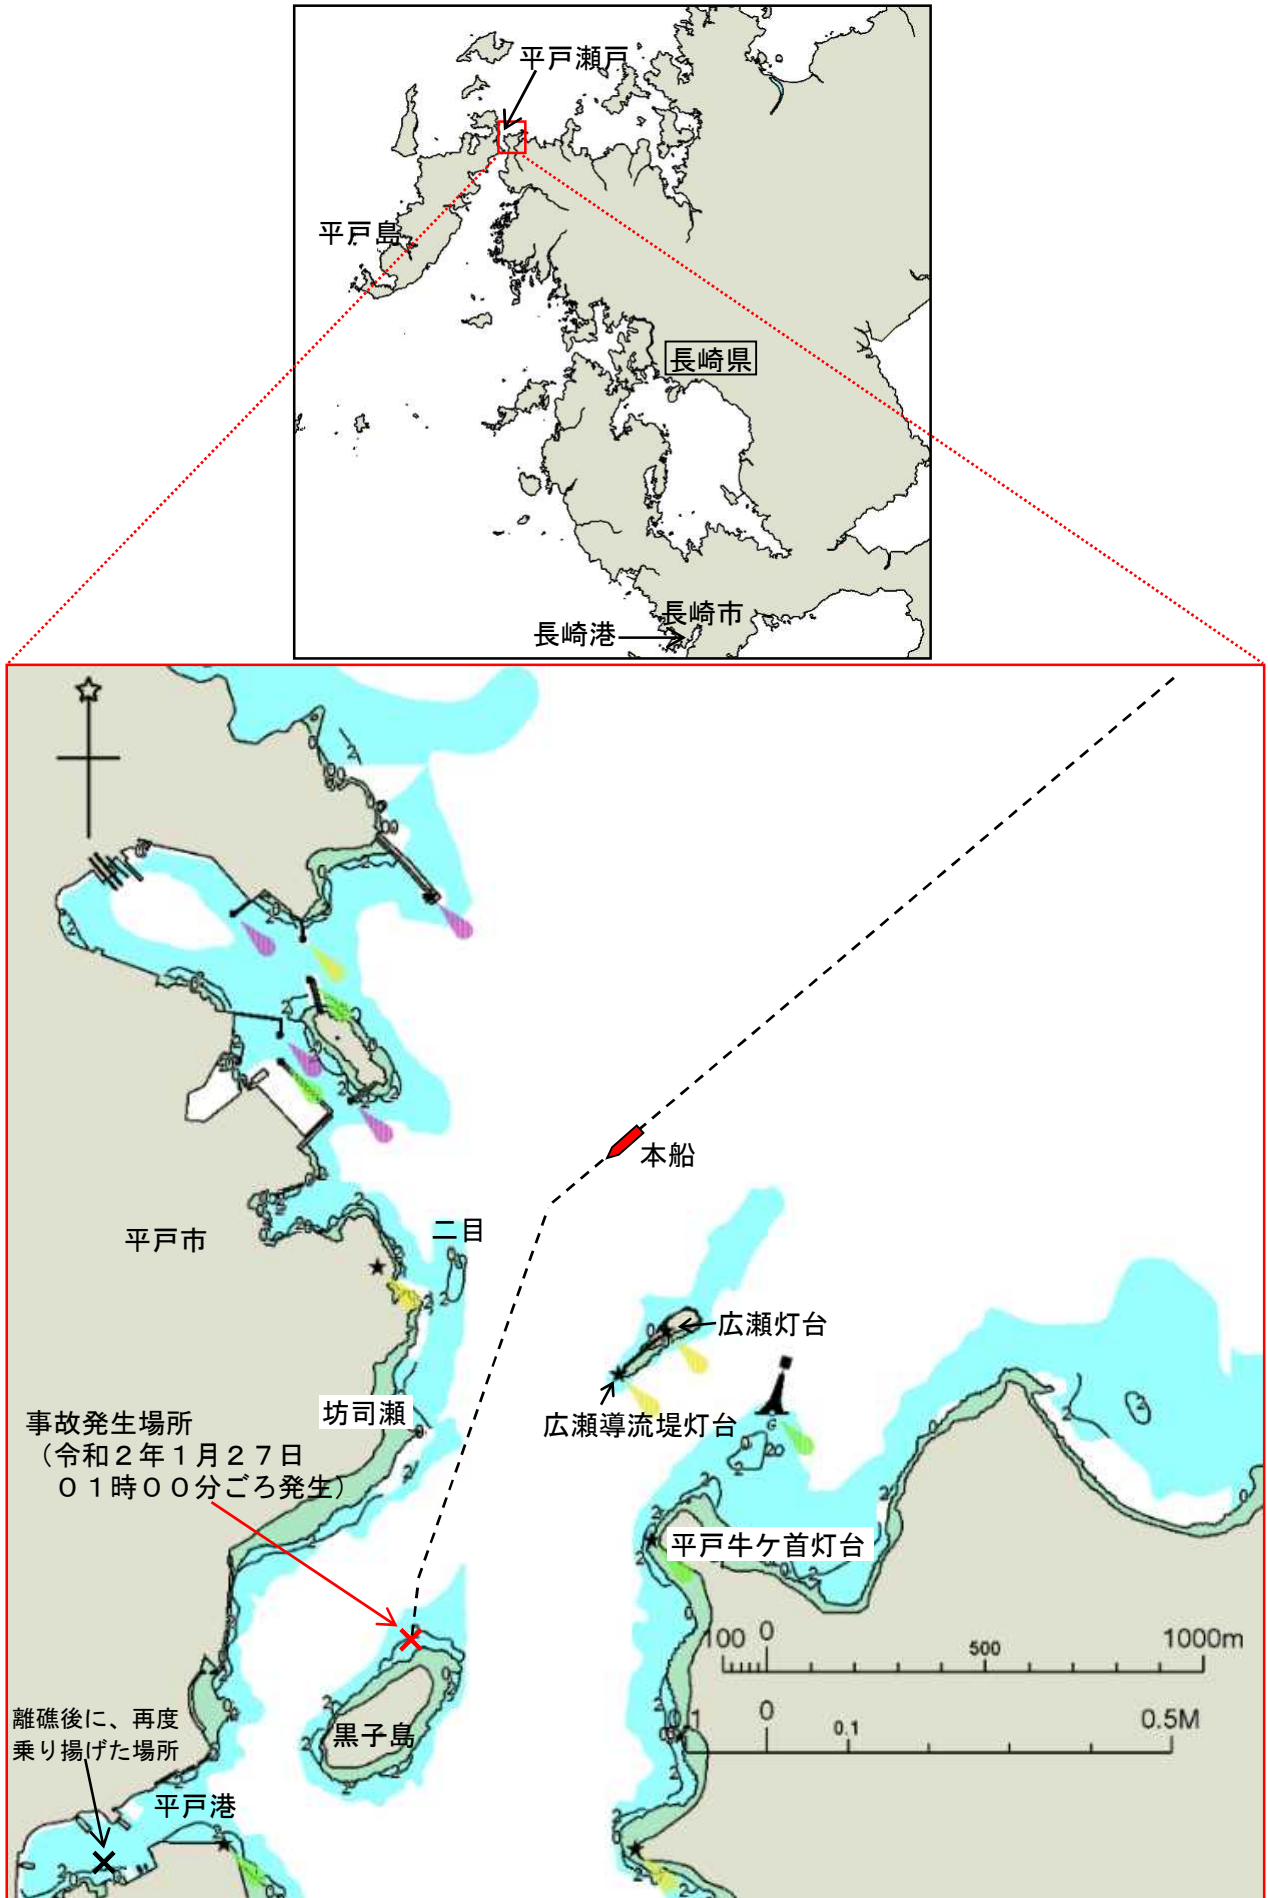
付図1 事故発生経過概略図

<p>北部、五島 4メートル</p> <p>(5) 長崎県北部の天気予報 1月26日17時発表 今夜 北東の風 後 東の風 平戸・松浦地区では 北東の風 強く くもり 夜 雨 明日 北の風 やや強く 平戸・松浦地区では 北東の風 非常に強く 雨 夜 くもり 海 今夜 波 2.5メートル 後 3メートル 明日 波 4メートル</p>
<p>事故の経過</p>	<p>本船は、船長及び航海士ほか2人が乗り組み、建造中の船舶の煙突（約50t）を積載し、令和2年1月24日16時10分ごろ長崎県長崎市長崎港に向け京浜港横浜区を出港した。</p> <p>本船は、航海士が、操舵室中央部の舵輪の前方に立ち、GPSプロッター及びレーダーを作動させて船橋当直に当たり、船長が、27日00時20分ごろ平戸瀬戸北口にある広瀬北東方沖7M付近で同瀬戸での狭水道航行に備えて昇橋し、航海士の右横に立って操船指揮に当たり、11～12knの速力（対地速力、以下同じ。）で自動操舵により南西進した。</p> <p>本船は、平戸瀬戸北口に向けて真方位約230°の針路で航行中、航海士が、広瀬北東方沖1M付近で自動操舵から手動操舵に切り換えた後、広瀬北西方沖400m付近で左に変針し、広瀬西方沖を南南西進中、船長が、北東風及び南南西流により西方に圧流されていると思い、航海士に左舵を取るよう指示し、航海士が、左舵を約10°、続いて約20°取った。</p> <p>本船は、針路が南方に向かないので、航海士が、坊司瀬^{ぼうず}東方沖で左舵を約40°取ったところ、船首が徐々に南方～南東方を向いたが、北東風及び南南西流により圧流されながら南南西進を続け、船長が乗揚の危険を感じて再度左舵を取るよう指示し、航海士が左舵一杯（約70°）としたものの、01時00分ごろ船首が東方を向いた状態で黒子島北岸に乗り揚げた。</p> <p>船長は、衝撃を感じて乗り揚げたことが分かり、機関を中立運転とし、VHF無線電話で海上保安庁に本事故の発生を通報した後、A社担当者に携帯電話で本事故発生の連絡を行った。</p> <p>本船は、巡視艇が本事故現場に到着して警戒監視する中、船長が、機関を後進運転としていたところ、01時30分ごろ波浪等により船体が動揺した際に全速力後進で離礁し、機関及び舵を使って操船を続けたものの、北東風及び南南西流により圧流され、02時10分ごろ平戸市平戸港内の浅所に再度乗り揚げた。</p> <p>本船は、巡視艇の乗組員により船固めが行われ、28日12時ごろA社が手配したタグボートにより引き出され、応急修理を行った後、長崎港に向かった。</p>

<p>は風力6～7の北東風が吹いて約3knの南南西流がある状況下、積荷等により風の影響を受けやすい状態で長崎港に向けて航行中、船長が、暴風警報が発表されていることを把握しておらず、平戸島西方沖を迂回せずに平戸瀬戸を航行したことから、風及び潮流により圧流されて黒子島北岸に乗り揚げたものと考えられる。</p> <p>船長は、平戸瀬戸の手前で気象情報を確認した際、暴風警報が発表されていることに気付いておらず、波浪注意報が発表され、今後、更に風が強まる旨の予報であったものの、その時点では風速が10m/s以下であったので、風が強まる前に平戸瀬戸を通過しようと思い、平戸島西方沖を迂回せずに同瀬戸を航行しようとしたものと考えられる。</p> <p>本船は、喫水が浅かったこと、積荷がハッチコーミングから上方に約4.5m出ていたこと、及びハッチカバーの後部半分を開けた船倉上部から風が船倉内に吹き込んでいたことから、風の影響を受けやすい状態となっており、左舵が取られて船首が南東方を向いたものの、北東風に対して船体が横向きとなり、風圧面積が大きくなって風及び潮流により、更に圧流されたものと考えられる。</p>
<p>原因</p>	<p>本事故は、平戸市に暴風警報及び波浪注意報が発表され、平戸瀬戸では風力6～7の北東風が吹いて約3knの南南西流がある状況下、本船が積荷等により風の影響を受けやすい状態で長崎港に向けて航行中、船長が、暴風警報が発表されていることを把握しておらず、平戸島西方沖を迂回せずに平戸瀬戸を航行したため、風及び潮流により圧流されて黒子島北岸に乗り揚げたものと考えられる。</p>
<p>再発防止策</p>	<p>今後の同種事故等の再発防止に役立つ事項として、次のことが考えられる。</p> <ul style="list-style-type: none"> ・ 船長は、注意報及び警報を含めた気象情報を正確に把握した上、気象、海象の状況、及び積荷の状態を勘案し、無理のない航海計画を立てること。
