船舶事故調査報告書

令和2年10月28日
 運輸安全委員会（海事専門部会）議決
 委員 佐藤 雄二（部会長）
 委員 田村 兼吉
 委員 岡本 満喜子

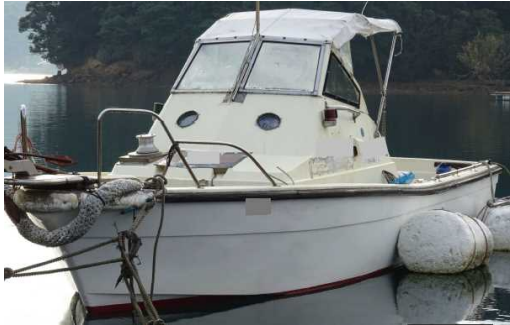
<p>船長の家族は、船長が、ふだん、17時ごろには釣りから帰宅しており、帰宅する前には船長の携帯電話から連絡を受けていたが、本事故当日は連絡がなかった。</p> <p>船長は、発見時、救命胴衣を着用しておらず、クーラーボックスの肩掛けベルトを右肩から左脇に掛け、クーラーボックスを身体の前に抱え、ほぼ直立状態で浮いていた。</p> <p>同乗者Aは、発見時、救命胴衣を着用し、ほぼうつ伏せ状態で浮いていた。</p> <p>同乗者Bは、発見時、救命胴衣を着用し、仰向けに近い直立状態で浮いていた。</p> <p>船長、同乗者A及び同乗者Bの携帯電話は、発見時、それぞれズボンや上着のポケットに入っていたが、水に浸かって使えない状態であった。</p> <p>船長、同乗者A及び同乗者Bが発見された付近には、本船の所持物であるシーアンカーが浮かんでいたが、使用されていたかは分からなかった。</p> <p>海上保安庁の情報によれば、同庁は、専従捜索に引き続き、インターネットや周辺の漁業協同組合における情報提供の呼び掛け、船舶自動識別装置（AIS）の記録による付近航行船舶への確認、周辺海域における海底調査等を実施しているものの、10月28日現在、本船の目撃情報などはなく、依然として行方不明であり、船体の一部や手掛かりも発見されていない。（写真1参照）</p>

<p style="text-align: center;">写真1 本船（海上保安庁提供）</p>
<p>分析</p> <p>乗組員等の関与</p> <p>船体・機関等の関与</p> <p>気象・海象等の関与</p> <p>判明した事項の解析</p>	<p>不明</p> <p>不明</p> <p>不明</p> <p>船長、同乗者A及び同乗者Bの死因は、いずれも溺水であった。</p> <p>本船は、13日の午前中に臼浦港を出港し、12時00分ごろ船長の家族が船長の携帯電話に連絡して船長と話していること、船長、同乗者A及び同乗者Bが、司法解剖により、いずれも13日午後死亡推定と検案されたことから、この間において、船長及び同乗者2人の全員が落水したのと考えられるが、目撃者がおらず、その状況を明ら</p>
