船舶事故調査報告書

令和2年11月4日
 運輸安全委員会（海事専門部会）議決
 委員 佐藤 雄二（部会長）
 委員 田村 兼吉
 委員 岡本 満喜子

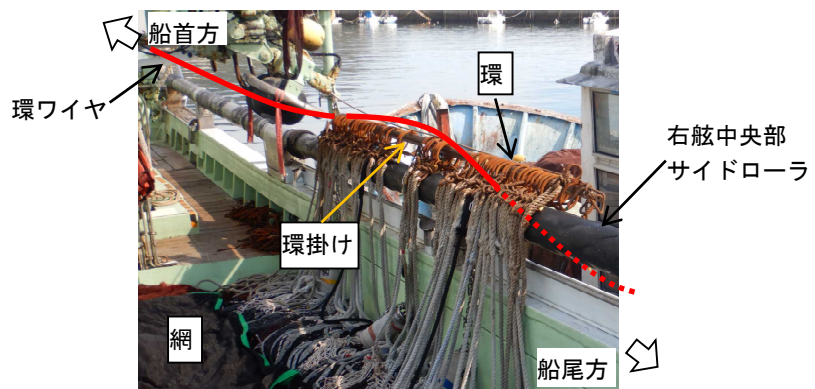
右舷中央部にいた甲板員5人は、海中に投入している環ワイヤが右舷中央部サイドローラの上方に設置されている環掛け（網の收容時に環を掛けておくバー）に引っ掛かっていることに気付き、そのままでは環ワイヤを巻くことができないので、環掛けから環ワイヤを取り外す作業（以下「環ワイヤ取り外し作業」という。）を始めた。(写真1参照)

写真1 環掛けに環ワイヤが引っ掛かった状況（イメージ）

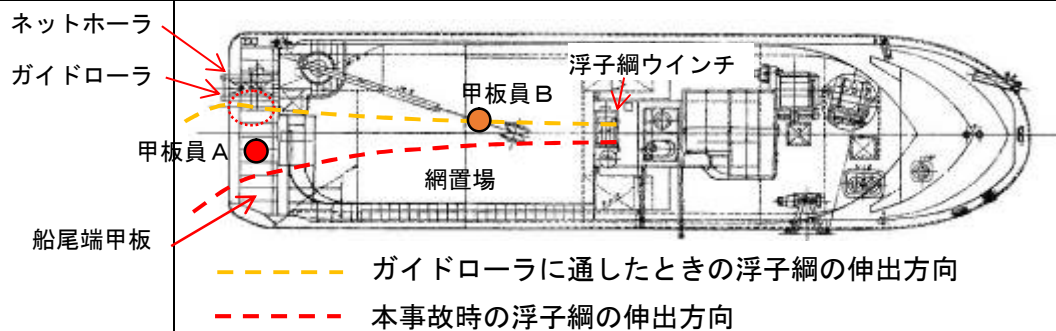
本件作業は、ふだん、甲板員Aが浮子網を引き寄せやすいようにする目的で甲板員Bが浮子網を本件フックで船体中央寄りに引き寄せて保持し、その後甲板員Aが浮子網を引き寄せてガイドローラに通す手順で行われていた。(図2、写真2～5参照)

図2 甲板員A及び甲板員Bの作業場所概略図

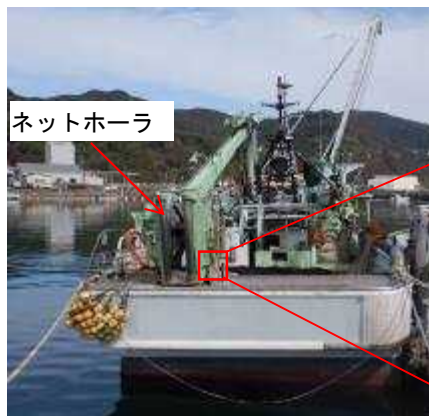
写真2 本船船尾部

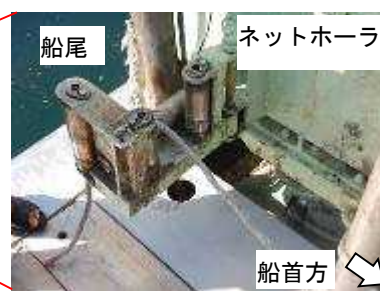
写真3 ガイドローラ

ものと推定される。
再発防止策	<p>A社は、本事故後、浮子綱を通すガイドローラの位置をネットホーラ基部から船尾中央部に移設するとともに浮子綱を引き寄せる要員を3人に増員することとし、また、改めて救命胴衣の着用の徹底を指示した。</p> <p>今後の同種事故等の再発防止及び被害の軽減に役立つ事項として、次のことが考えられる。</p> <ul style="list-style-type: none"> ・ 船舶所有者及び船長は、一定の作業部署ごとに作業責任者を配置し、作業責任者が常に作業状況を把握し、綱が緊張したときなど危険が予想される場合には直ちに作業を中止できるよう、安全な作業体制を構築すること。 ・ 船長は、暴露甲板上での作業における落水の危険性について注意を喚起し、救命胴衣の着用を徹底させること。

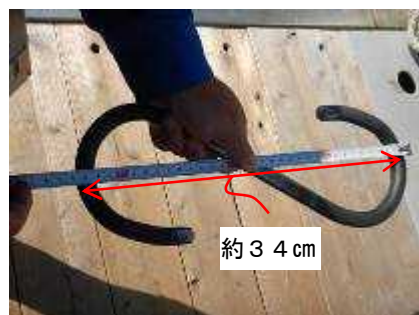
写真4 本件フック

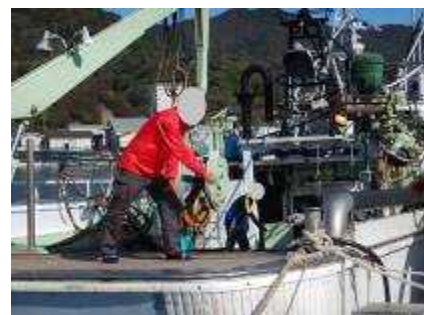
写真5 本件作業を行う際のふだんの作業姿勢

<p>原因</p>	<p>本事故は、夜間、本船が樺島南方沖で操業中、本件作業を行っていた甲板員Aが、船尾部右舷寄りに伸出した浮子綱が緊張した際、本件作業を続けたため、本件フックと共に落水して溺水したことにより発生した</p>
