船舶事故調査報告書

事故種類	衝突
発生日時	令和2年5月1日 06時12分ごろ
発生場所	長崎県西海市早埼東方沖（針尾瀬戸） 針尾瀬戸弁天島灯台から真方位289°1,300m付近 （概位 北緯33°03.8′ 東経129°44.3′）
事故の概要	プレジャーボート幸春丸は、南南東進中、また、プレジャーボート智丸は、漂泊中、両船が衝突した。 幸春丸は、船底部に擦過傷を生じ、また、智丸は、船体が前部付近から2つに分断した。
事故調査の経過	令和2年5月8日、本事故の調査を担当する主管調査官（長崎事務所）ほか1人の地方事故調査官を指名した。 原因関係者から意見聴取を行った。
事実情報 船種船名、総トン数 船舶番号、船舶所有者等 L×B×D、船質 機関、出力、進水等	A プレジャーボート 幸春丸、4.1トン NS3-508870（漁船登録番号）、個人所有 10.80m(Lr)×2.62m×0.86m、FRP ディーゼル機関、213.3kW、平成4年5月11日 第293-25790号（船舶検査済票の番号） B プレジャーボート 智丸、5トン未満 292-30759長崎、個人所有 3.64m(Lr)×1.35m×0.59m、FRP ガソリン機関、7.3kW、昭和63年7月
乗組員等に関する情報	A 船長A 男性 46歳 一級小型船舶操縦士・特殊小型船舶操縦士・特定 免許登録日 平成16年3月12日 免許証交付日 平成31年2月6日 （令和6年3月14日まで有効） B 船長B 男性 76歳 一級小型船舶操縦士・特殊小型船舶操縦士・特定 免許登録日 昭和50年12月16日 免許証交付日 平成30年6月13日 （令和5年9月29日まで有効）
死傷者等	なし

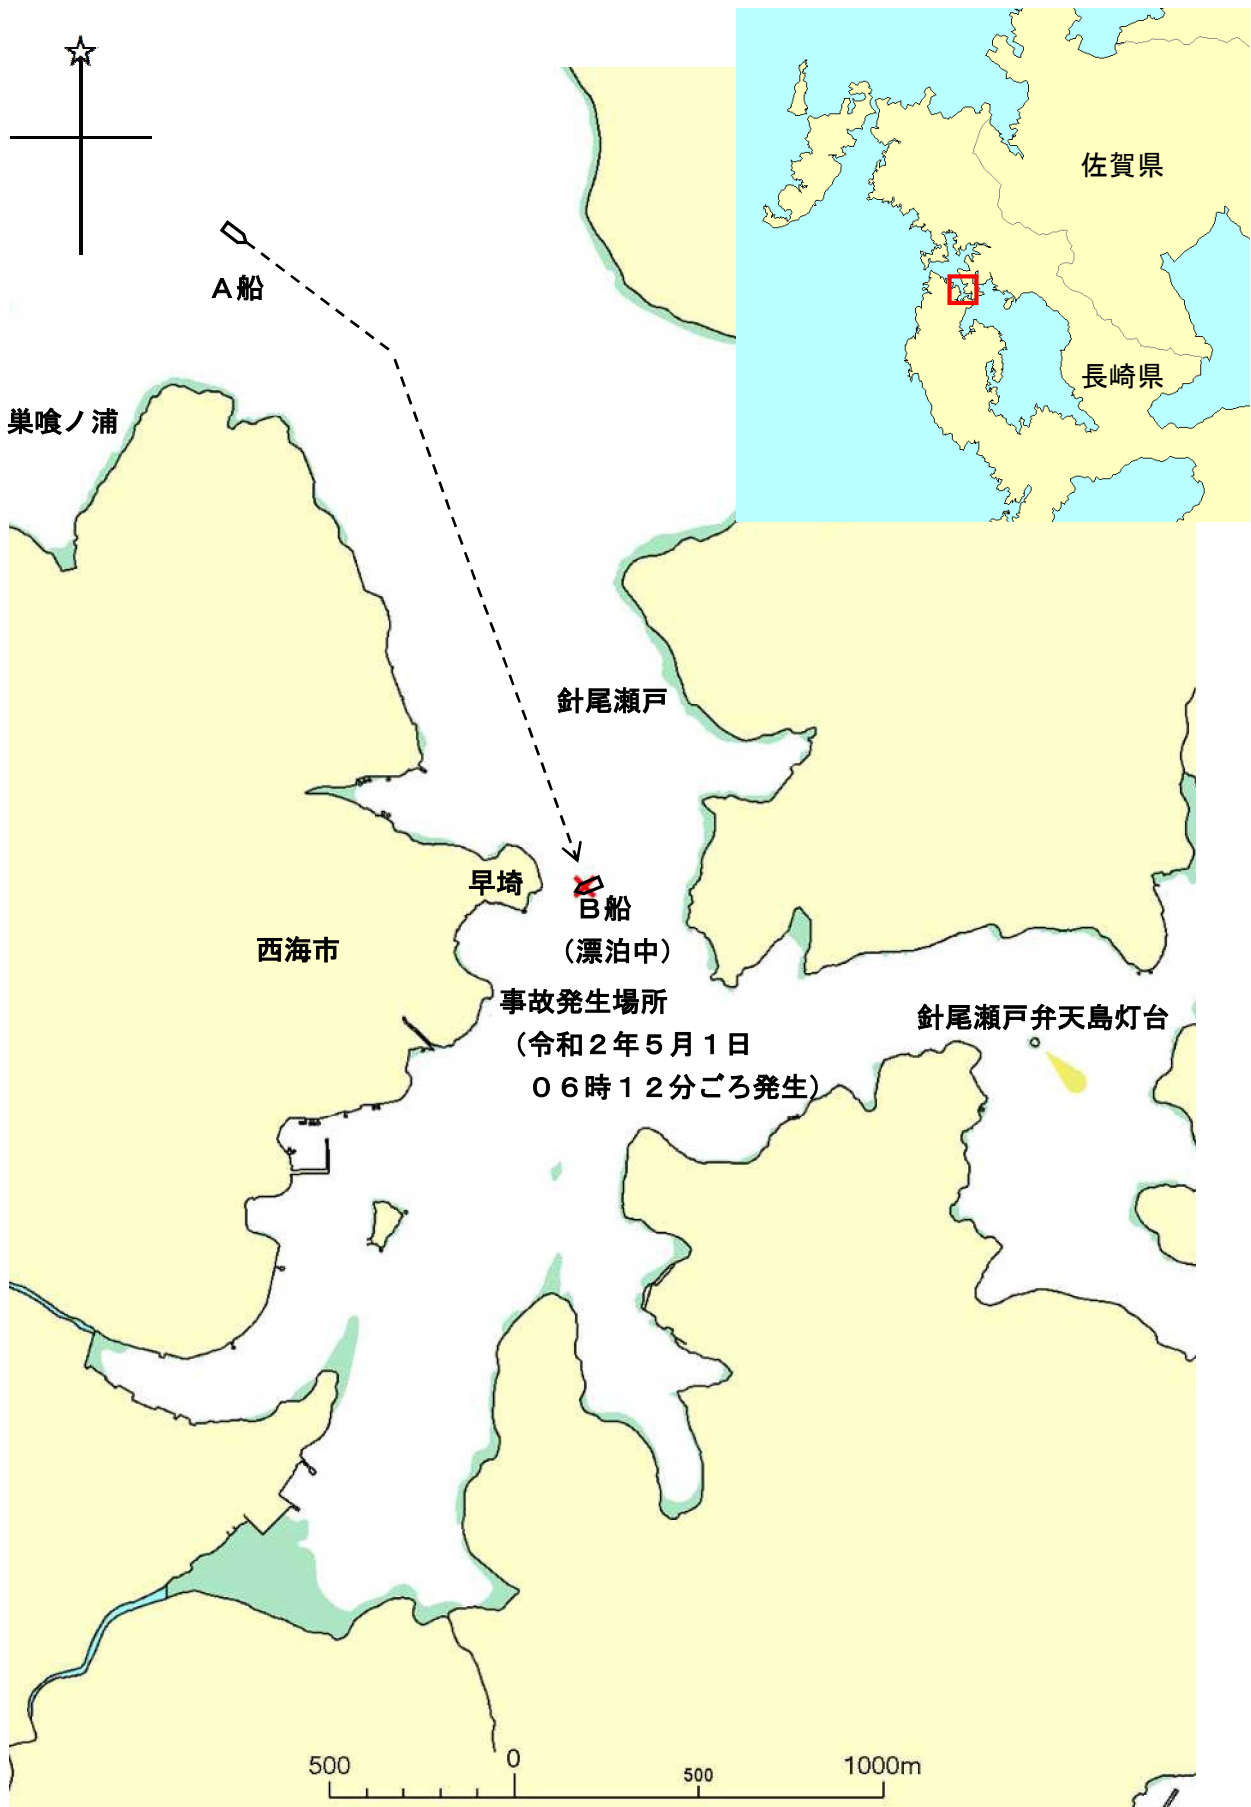
付図1 事故発生経過概略図

<p>損傷</p>	<p>A 船底部に擦過傷 B 船体が前部付近から2つに分断</p>
<p>気象・海象</p>	<p>気象：天気 晴れ、風向 南南東、風力 1、視界 良好 海象：海上 平穏</p>
<p>事故の経過</p>	<p>A 船は、船長Aが1人で乗り組み、家族等4人を乗せ、釣りの目的で、令和2年4月30日16時00分ごろ長崎県川棚町<small>かわたな</small>の船だまりを出航した後、5月1日05時30分ごろ長崎県佐世保市黒島南方沖で釣りを終えて帰航を開始した。</p> <p>船長Aは、操舵室右舷側の椅子に腰を掛け、手動操舵により操船に当たり、約16.5ノット(kn)の速力(対地速力、以下同じ。)で南東進して西海市<small>すくい</small>巢喰ノ浦東方沖に至り、右転しようと思い、周囲を確認したところ、航行の支障となる他船を見掛けなかった。</p> <p>船長Aは、A船が針尾瀬戸を南南東進中、船首が浮上して船首方に死角が生じていたものの、南南東進を開始する前に航行の支障となる他船を見掛けず、また、ふだんから釣り船が少ない時間帯であったので、前路に他船はいないと思い、同じ針路及び速力で航行を続けていたところ、06時12分ごろ衝撃音を聞いてB船と衝突したことに気付いた。</p> <p>船長Aは、A船を左旋回させ、落水していた船長Bを救助した後、海上保安庁に本事故の発生を通報した。</p> <p>A船は、船長Aが海上保安官による実況見分に立ち会った後、僚船により、川棚町川棚港にえい航された。</p> <p>B船は、船長Bが1人で乗り組み、釣りの目的で、05時25分ごろ長崎県西海市の船だまりを出航した後、05時35分ごろ、早埼東方沖で船首を西南西方に向けて船外機を中立運転とし、漂泊を開始した。</p> <p>船長Bは、左舷船尾部の椅子に腰を掛け、左舷方を向いて釣りを続けていたが、ふと後方を振り向いたところ、右舷方1,200m付近にB船に向かう状態で航行するA船を認めた。</p> <p>船長Bは、これまで漂泊して釣りをを行っている時、いつも航行中の他船がB船を避けていたので、A船がいずれB船を避けると思い、左舷方を向いて釣りを続けた後、再度後方を振り向いたところ、至近にA船を認めた。</p> <p>B船は、船長Bが海中に飛び込んだ後、A船と衝突した。</p> <p>B船は、船長Bが海上保安官による実況見分に立ち会った後、親族の船等により、西海市の船だまりにえい航された。</p> <p>(付図1 事故発生経過概略図 参照)</p>
