船舶事故調査報告書

船種 船名 漁船 唯丸
漁船登録番号 ON3-24699
総トン数 4.9トン

事故種類 乗揚
発生日時 令和2年4月4日 08時23分ごろ
発生場所 沖縄県宮古島市池間島北方沖（八重干瀬）
池間島灯台から真方位008° 8.2海里（M）付近
（概位 北緯25° 04.4′ 東経125° 15.4′）

令和2年10月28日
運輸安全委員会（海事専門部会）議決
委員 佐藤 雄二（部会長）
委員 田村 兼吉
委員 岡本 満喜子

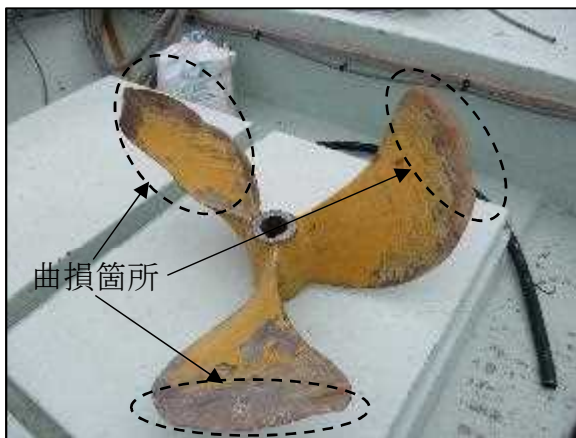
船長の口述及び損傷写真によれば、プロペラ翼に曲損、船底外板に亀裂、舵板に擦過傷を生じた。(写真1～3参照)

写真1 プロペラ翼に曲損

2.3から、本船は、プロペラ翼に曲損、船底外板に亀裂、舵板に擦過傷を生じたものと認められる。

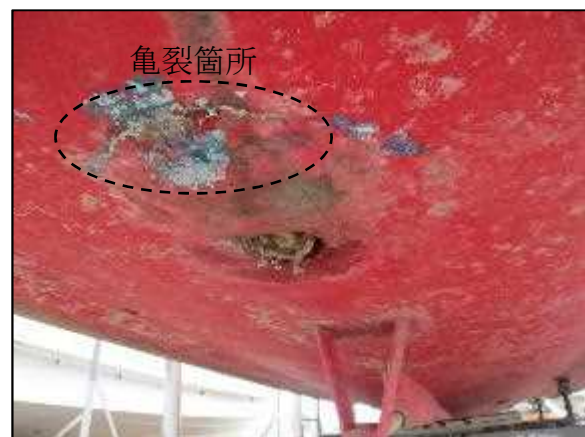
写真2 船底外板に亀裂

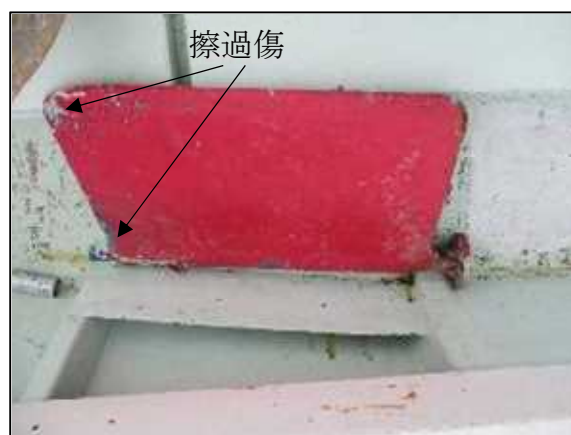
写真3 舵板に擦過傷

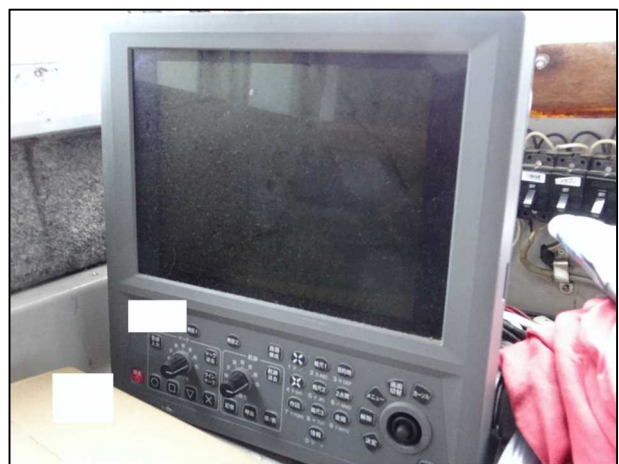
写真6 GPSプロッター画面

- ① 本船は、操舵室前部に設置されたGPSプロッターとオートパイロットコントロールユニット（以下単に「ユニット」という。）が接続されており、GPSプロッター画面に表示される海図上にカーソルを目的地に合わせて位置を登録し、ユニットのモードボタンを押すと本件オートパイロットのNAVモードが使用できる状態になる。（写真5～7参照）
- ② 船長の口述によれば、本船のGPSプロッター画面は、浅瀬など危険な海域を、赤色の実線（以下「赤線」という。）で表示しており、八重干瀬のさんご礁群の周りも赤線で表示されていた。

- (1) 船長は、オートパイロットで航行する場合、目的地の設定を的確に行うとともに、オートパイロットを過信することなく、予定針路を外れていないかなどについてGPSプロッターで船位及び設定した目的地の確認を行うこと。
- (2) 船長は、浅瀬が点在する海域付近を航行する場合、周囲の見張りのほかレーダー見張り警報機能を活用して危険な箇所を把握すること。

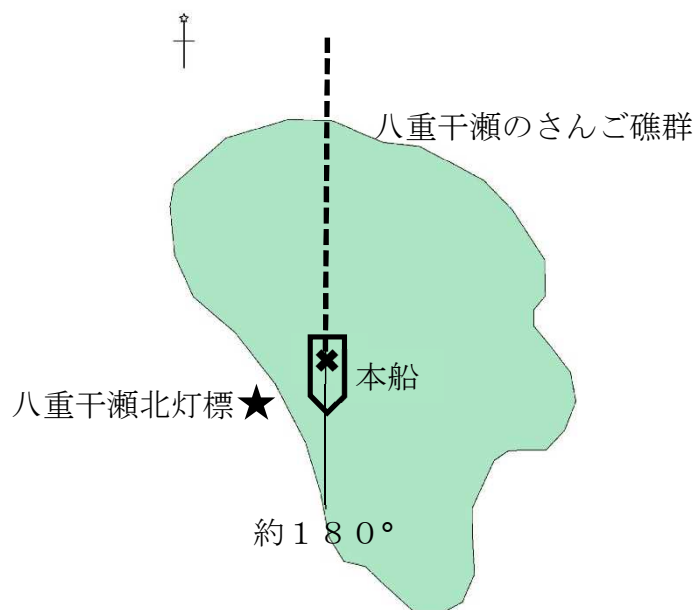
図1 乗揚状況

2.1.1から、本船は、令和2年4月4日08時23分09秒ごろから速力が急速に低下し、船位に変化が見られなくなっていることから、北緯25°04.4'、東経125°15.4'付近において、船首を南方に向けた状態で、八重干瀬のさんご礁に乗り揚げたものと推定される。(図1参照)

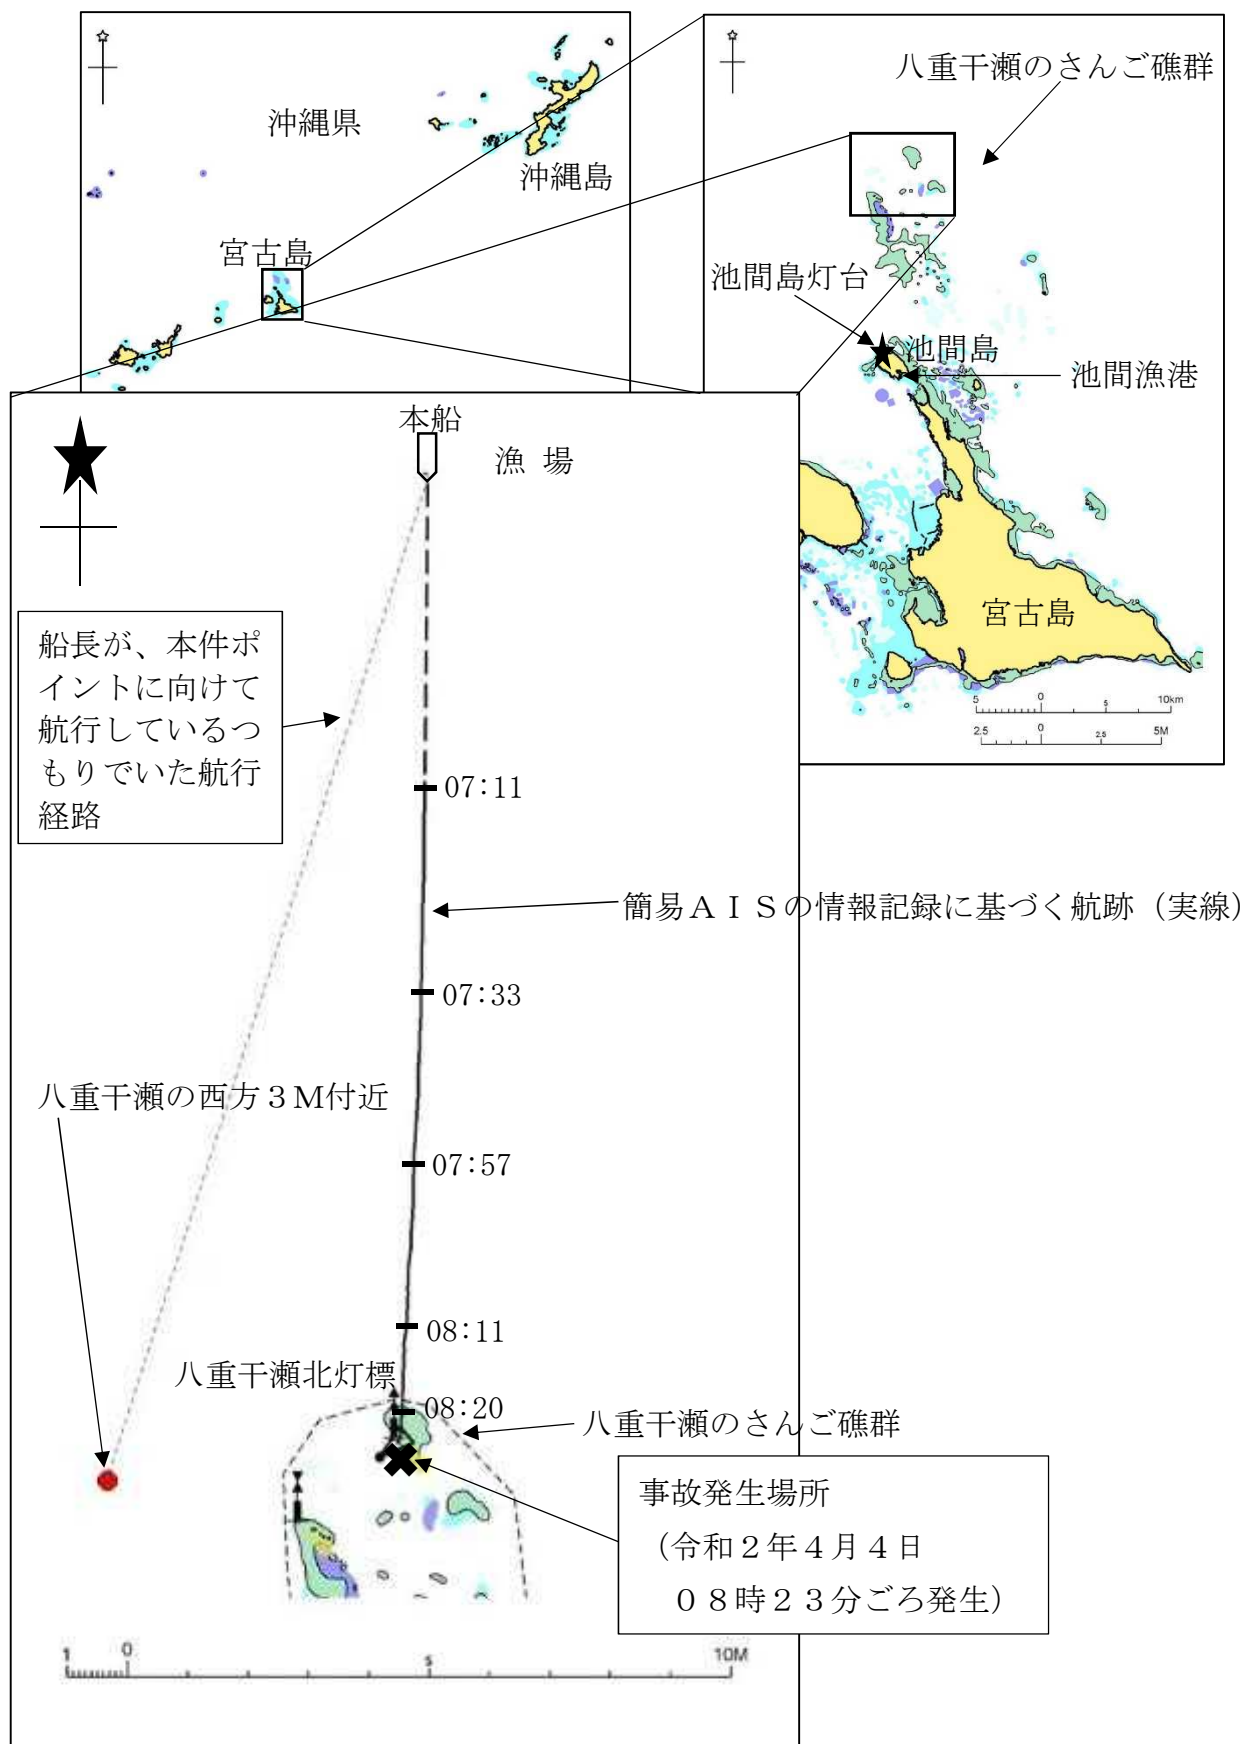
付図1 推定航行経路図

- (1) 船長は、本船が池間島北方沖を南方に向けて航行中、GPSプロッター画面で周囲の状況を見たところ、池間島が映ってきたので、間もなく帰港できると思って安心し、同画面を眺めただけであったことから、船位及び針路の確認を行っていなかったものと考えられる。
- (2) 本船は、池間島北方沖を南方に向けて航行中、船長が、本件ポイントを登録したつもりで八重干瀬のさんご礁群の方向に目的地を登録し、本件オートパイロットをNAVモードにして航行を続けたことから、八重干瀬のさんご礁群へ向かって航行していることに気付かず、さんご礁に乗り揚げたものと推定される。
- (3) 船長は、本船が池間島北方沖を南方に向けて航行中、レーダー見張り警報機能の設定を解除したことから、警報音が鳴らず、八重干瀬のさんご礁群へ接近していることに気付かなかった可能性があると考えられる。
