船舶事故調査報告書

事故種類	乗揚
発生日時	令和2年6月14日 17時25分ごろ
発生場所	沖縄県名護市汀間漁港南東方沖 高墓埼灯台から真方位285° 1,150m付近 （概位 北緯26°32.4′ 東経128°04.6′）
事故の概要	警戒船兼交通船ARCHは、航行中、浅瀬に乗り揚げた。 ARCH は、乗船していた警備員7人が負傷し、船底外板の破口等を生じて沈没した。
事故調査の経過	令和2年6月15日、本事故の調査を担当する主管調査官（那覇事務所）ほか1人の地方事故調査官を指名した。 原因関係者から意見聴取を行った。
事実情報 船種船名、総トン数 船舶番号、船舶所有者等 L×B×D、船質 機関、出力、進水等	警戒船兼交通船 ARCH、11トン 240-30362 沖縄、HOPE 合同会社（A社） 10.63m (Lr) × 3.88m × 2.07m、FRP ディーゼル機関2基、428kW（合計）、平成3年10月
乗組員等に関する情報	船長 男性 66歳 二級小型船舶操縦士・特殊小型船舶操縦士・特定 免許登録日 平成6年6月29日 免許証交付日 令和2年4月17日 （令和7年4月16日まで有効） 甲板員 男性 71歳 一級小型船舶操縦士・特殊小型船舶操縦士・特定 免許登録日 平成5年8月25日 免許証交付日 令和2年1月21日 （令和7年1月20日まで有効）
死傷者等	軽傷7人（警備員）
損傷	沈没（全損）
気象・海象	気象：天気 晴れ、風向 西、風速 約3.0m/s、視界 良好 海象：海上 平穏、潮汐 下げ潮の末期 太陽の高度及び方位：高度 23.6°、方位 285.3°
事故の経過	本船は、船長及び甲板員が乗り組み、名護市大浦湾で海上警備業務に当たる警備員12人を乗せ、令和2年6月14日16時20分ご

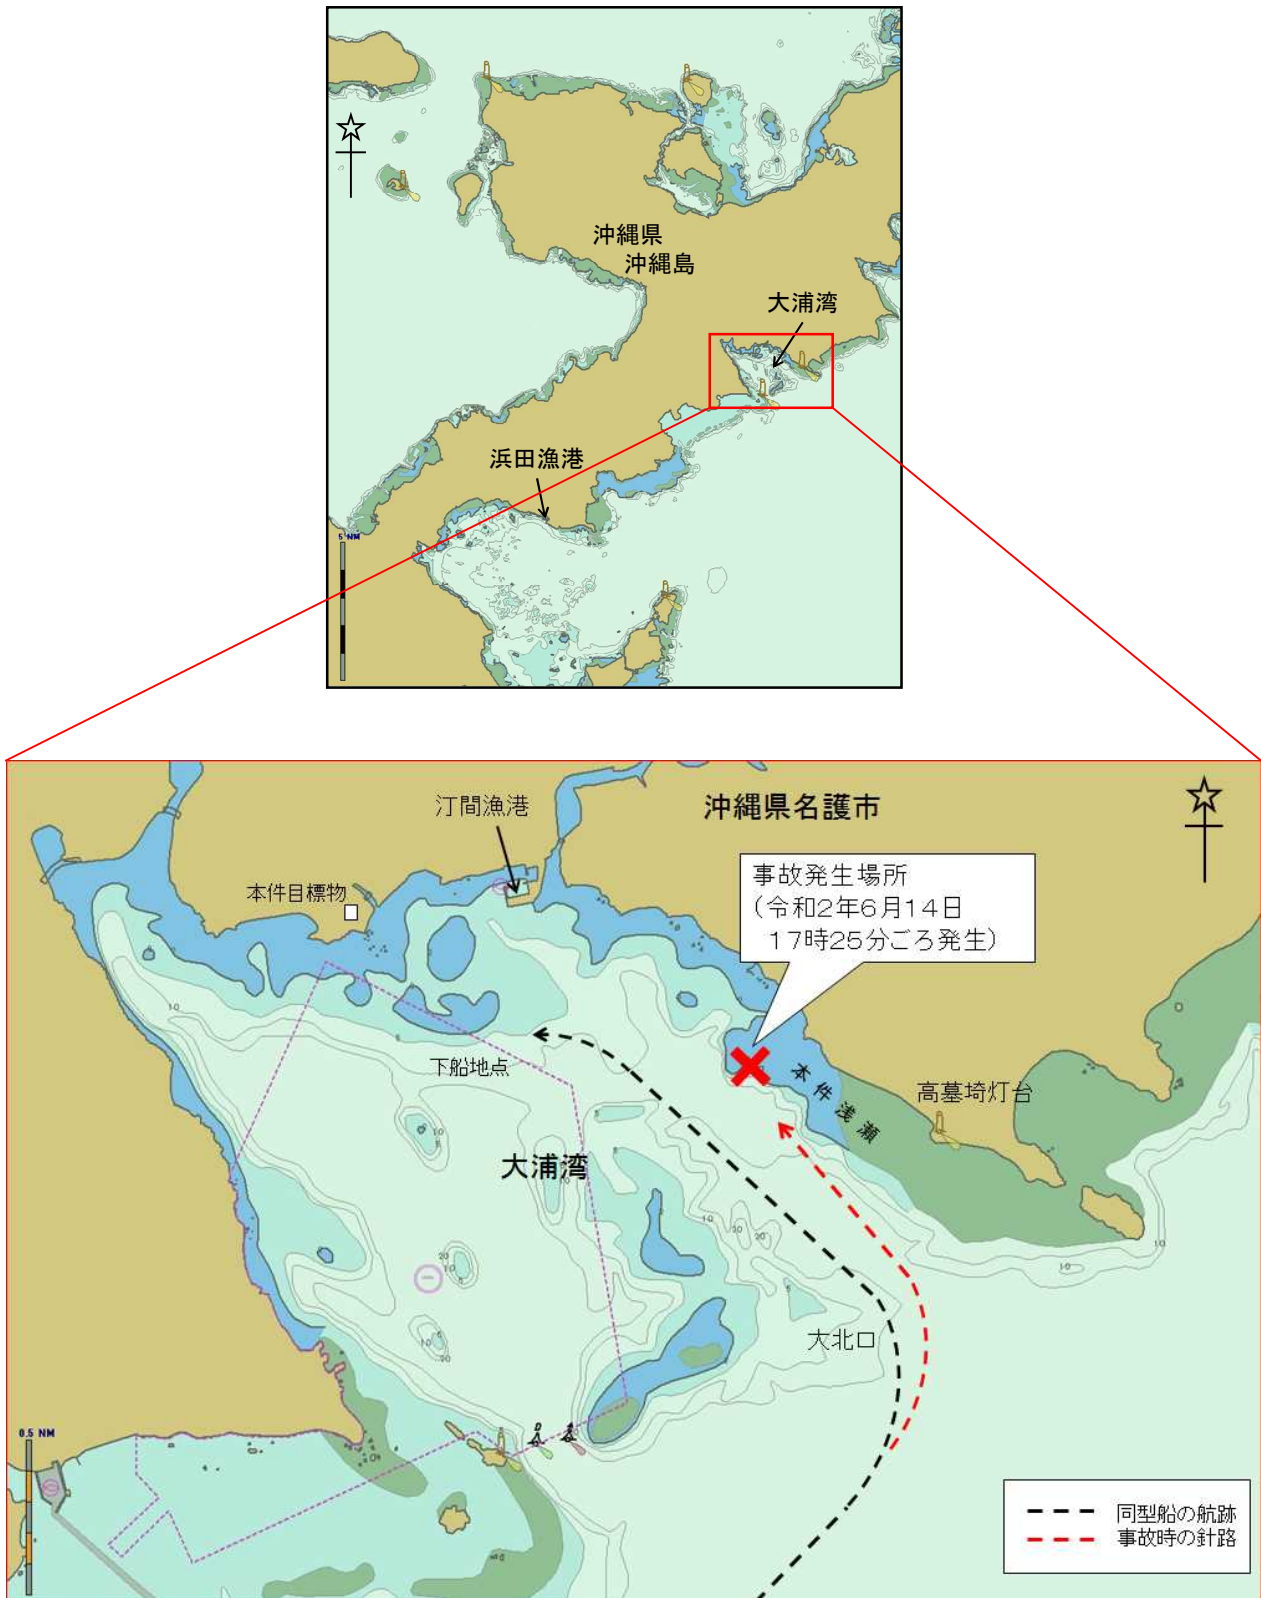
付図1 事故発生経過概略図

<p>ろ、同湾内にある警備員の下船地点に向けて沖縄県金武町^{まゐ}浜田漁港を出港した。</p> <p>本船は、浜田漁港を出港する際、甲板員が操縦席で操船に当たっていたが、出港後間もなく船長と交替し、船長が自ら操船に当たり、約15ノット(kn)の速力(対地速力、以下同じ。)で大浦湾に向けて手動操舵で北東進した。</p> <p>船長は、本船が大北口と称する大浦湾の入口付近に達したところで左舷方にある浅瀬に注意しながら、高墓埼灯台付近を目標として左転を開始し、約10knに減速して同湾内に進入した。</p> <p>船長は、左転を終えて舵を中央に戻した後、ふだん目標としている汀間漁港の西方にある建物(以下「本件目標物」という。)や左舷船首方にある警備員の下船地点が太陽光と海面反射で見えづらいのを感じたものの、ふだんと同じルートを航行しているものと思って航行を続けていたところ、17時25分ごろ衝撃を感じて本船が浅瀬に乗り揚げたのを認め、主機を停止した。</p> <p>甲板員は、本船が大浦湾内を航行中、船長の左隣の座席で業務日誌を見ていたところ、衝撃を感じて本船が浅瀬に乗り揚げたのを認めた。</p> <p>本船は、乗船していた警備員の1人が無線で警備会社に本事故の発生を連絡し、来援した警備会社のゴムボートにより警備員全員が救助され、警備会社から通報を受けて来援した海上保安庁のゴムボートにより船長及び甲板員が救助された。</p> <p>警備員12人のうち7人は、本事故発生の日以降、身体の痛みを訴えて医療機関を受診したところ、^{けい}頸椎捻挫、腰椎捻挫、打撲傷等と診断された。</p> <p>本船は、船底外板に生じた破口から浸水して沈没し、後日、廃船処理された。</p> <p>(付図1 事故発生経過概略図、写真1 本船、写真2 損傷状況参照)</p>
<p>その他の事項</p>	<p>A社は、本船及び本船の同型船(以下単に「同型船」という。)を所有し、A社が雇用する乗組員を配乗して警備会社に貸与していた。</p> <p>警備会社は、本船又は同型船に同社が雇用する警備員を乗船させ、毎日朝夕の2回、'浜田漁港と大浦湾との間を往復運航'(以下単に「往復運航」という。)させていた。</p> <p>A社は、乗組員4人を雇用し、シフトを組んで本船又は同型船に配乗しており、船長及び甲板員は、原則として3日間乗船後2日間休暇となっていた。</p> <p>本船は、令和2年6月12日夕方の往復運航から使用が開始されたばかりであり、それまでは同型船のみにより往復運航が行われていた。</p>

<p>船長は、約40年前に小型船舶操縦士の免許を受け、その後2～3年プレジャーボートに乗船したが、それ以降は乗船しておらず、令和2年4月17日に小型船舶操縦免許証の再交付を受け、5月1日にA社に採用されて1週間ほど訓練を受けた後、同型船に船長又は甲板員として乗船するようになり、本船には6月12～14日のシフトで初めて乗船した。</p> <p>船長は、大北口から進入して右舷側の浅瀬（以下「本件浅瀬」という。）の存在を認識していたが、ふだん、大北口で左転する際には左舷側の浅瀬からなるべく離して航行すること、また、大浦湾内では同湾から出て来る船がいるので右寄りに航行することを意識して操船していた。</p> <p>船長は、12日夕方から14日朝までの往復運航で本船を操船した際、無事に警備員の下船地点まで航行しており、本事故当時もふだんと同じルートを航行しているので問題ないと思っていた。</p> <p>船長は、本事故当時、偏光レンズの入った眼鏡をかけていたものの、太陽光と海面反射で本件目標物が見えづらいと感じ、同漁港の北方に見える山を目標に航行していた。</p> <p>船長は、同型船を操船する時は、GPSプロッターに表示された左右の浅瀬の中央付近を通る過去の航跡を参考にしていたが、本船が同型船と異なるメーカー及び型式のGPSプロッターを備えており、操作方法や画面の表示に慣れていなかったため、本事故当時、本件浅瀬の状況や過去の航跡を確認しようとGPSプロッターを操作したものの、これらを把握するには至らなかった。</p> <p>A社担当者は、本事故前日に船長が操船した本船のGPSプロッターの航跡がふだんよりも本件浅瀬側に寄っているのを認め、本事故当日に本船が浜田漁港を出港する前、本件浅瀬から離して航行するよう船長に注意を促していた。</p> <p>本船の喫水は、船首約0.8m、船尾約1.3mであった。</p>
<p>分析</p> <p>乗組員等の関与</p> <p>船体・機関等の関与</p> <p>気象・海象等の関与</p> <p>判明した事項の解析</p>	<p>あり</p> <p>なし</p> <p>あり</p> <p>本船は、大浦湾内を航行中、太陽光と海面反射で本件目標物が見えづらい状況下、船長が、ふだんと同じルートを航行しているものと思い、目視で航行を続けたことから、本件浅瀬に接近して航行することに気付かず、本件浅瀬に乗り揚げたものと考えられる。</p> <p>本船は、船長が、ふだん、大北口で左転する際に左舷側の浅瀬からなるべく離して航行すること及び大浦湾内で右寄りに航行することを意識して操船していたことから、本事故当時、大北口から大浦湾内に進入した後、本件浅瀬に接近して航行していたものと考えられる。</p>

<p>船長は、本船のGPSプロッターの操作方法及び画面の表示に慣れておらず、また、ふだんと同じルートを航行しているものと思っていたことから、GPSプロッターで船位を十分に確認していなかったものと考えられる。</p>
原因	<p>本事故は、本船が、大浦湾内を航行中、太陽光と海面反射で本件目標物が見えづらい状況下、船長が、ふだんと同じルートを航行しているものと思い、目視で航行を続けたため、本件浅瀬に接近して航行していることに気付かず、同浅瀬に乗り揚げたものと考えられる。</p>
再発防止策	<p>今後の同種事故等の再発防止に役立つ事項として、次のことが考えられる。</p> <ul style="list-style-type: none"> ・ 操船者は、航行経験のある海域においても、ふだんの操船時の記憶のみに頼らず、GPSプロッターなどの航海計器を使用し、船位を確認して航行すること。 ・ 操船者は、GPSプロッターの操作等を十分に習熟した上、操船に当たること。 ・ 操船者は、太陽光等により自身の操船位置から周囲を確認しづらい場合には、周囲の状況に応じた安全な速力に減じるとともに、他の乗組員に周囲を確認させるなどの措置を採ること。
