## 船舶事故調査報告書

事故種類	衝突
発生日時	令和元年9月15日 07時20分ごろ
発生場所	北海道紋別市紋別港第4防波堤北端付近 紋別港第2防波堤灯台から真方位078°830m付近 （概位 北緯44°20.7′ 東経143°23.8′）
事故の概要	漁船第八十五清丸は、東進中、また、プレジャーボート太郎丸は、漂泊中、両船が衝突した。 第八十五清丸は、船首部外板に擦過傷を生じ、また、太郎丸は、船体各所の亀裂等が生じて浸水した。
事故調査の経過	令和元年10月21日、本事故の調査を担当する主管調査官（函館事務所）ほか1人の地方事故調査官を指名した。 原因関係者から意見聴取を行った。
<b>事実情報</b> 船種船名、総トン数 船舶番号、船舶所有者等 L×B×D、船質 機関、出力、進水等	A 漁船 第八十五清丸、14トン HK2-20920（漁船登録番号）、個人所有 16.80m(Lr)×4.37m×1.54m、FRP ディーゼル機関、670kW、昭和63年9月 第200-29890号（船舶検査済票の番号） B プレジャーボート 太郎丸、5トン未満（長さ5.43m） 200-32201北海道、個人所有 5.43m(Lr)×1.66m×0.64m、FRP ガソリン機関（船外機）、18.4kW、昭和55年8月
乗組員等に関する情報	A 船長A 男性 53歳 一級小型船舶操縦士・特殊小型船舶操縦士・特定 免許登録日 昭和61年5月2日 免許証交付日 平成28年1月25日 （令和3年5月1日まで有効） B 船長B 男性 64歳 二級小型船舶操縦士・特殊小型船舶操縦士・特定 免許登録日 平成10年4月24日 免許証交付日 平成28年1月25日 （令和3年1月24日まで有効）
死傷者等	なし

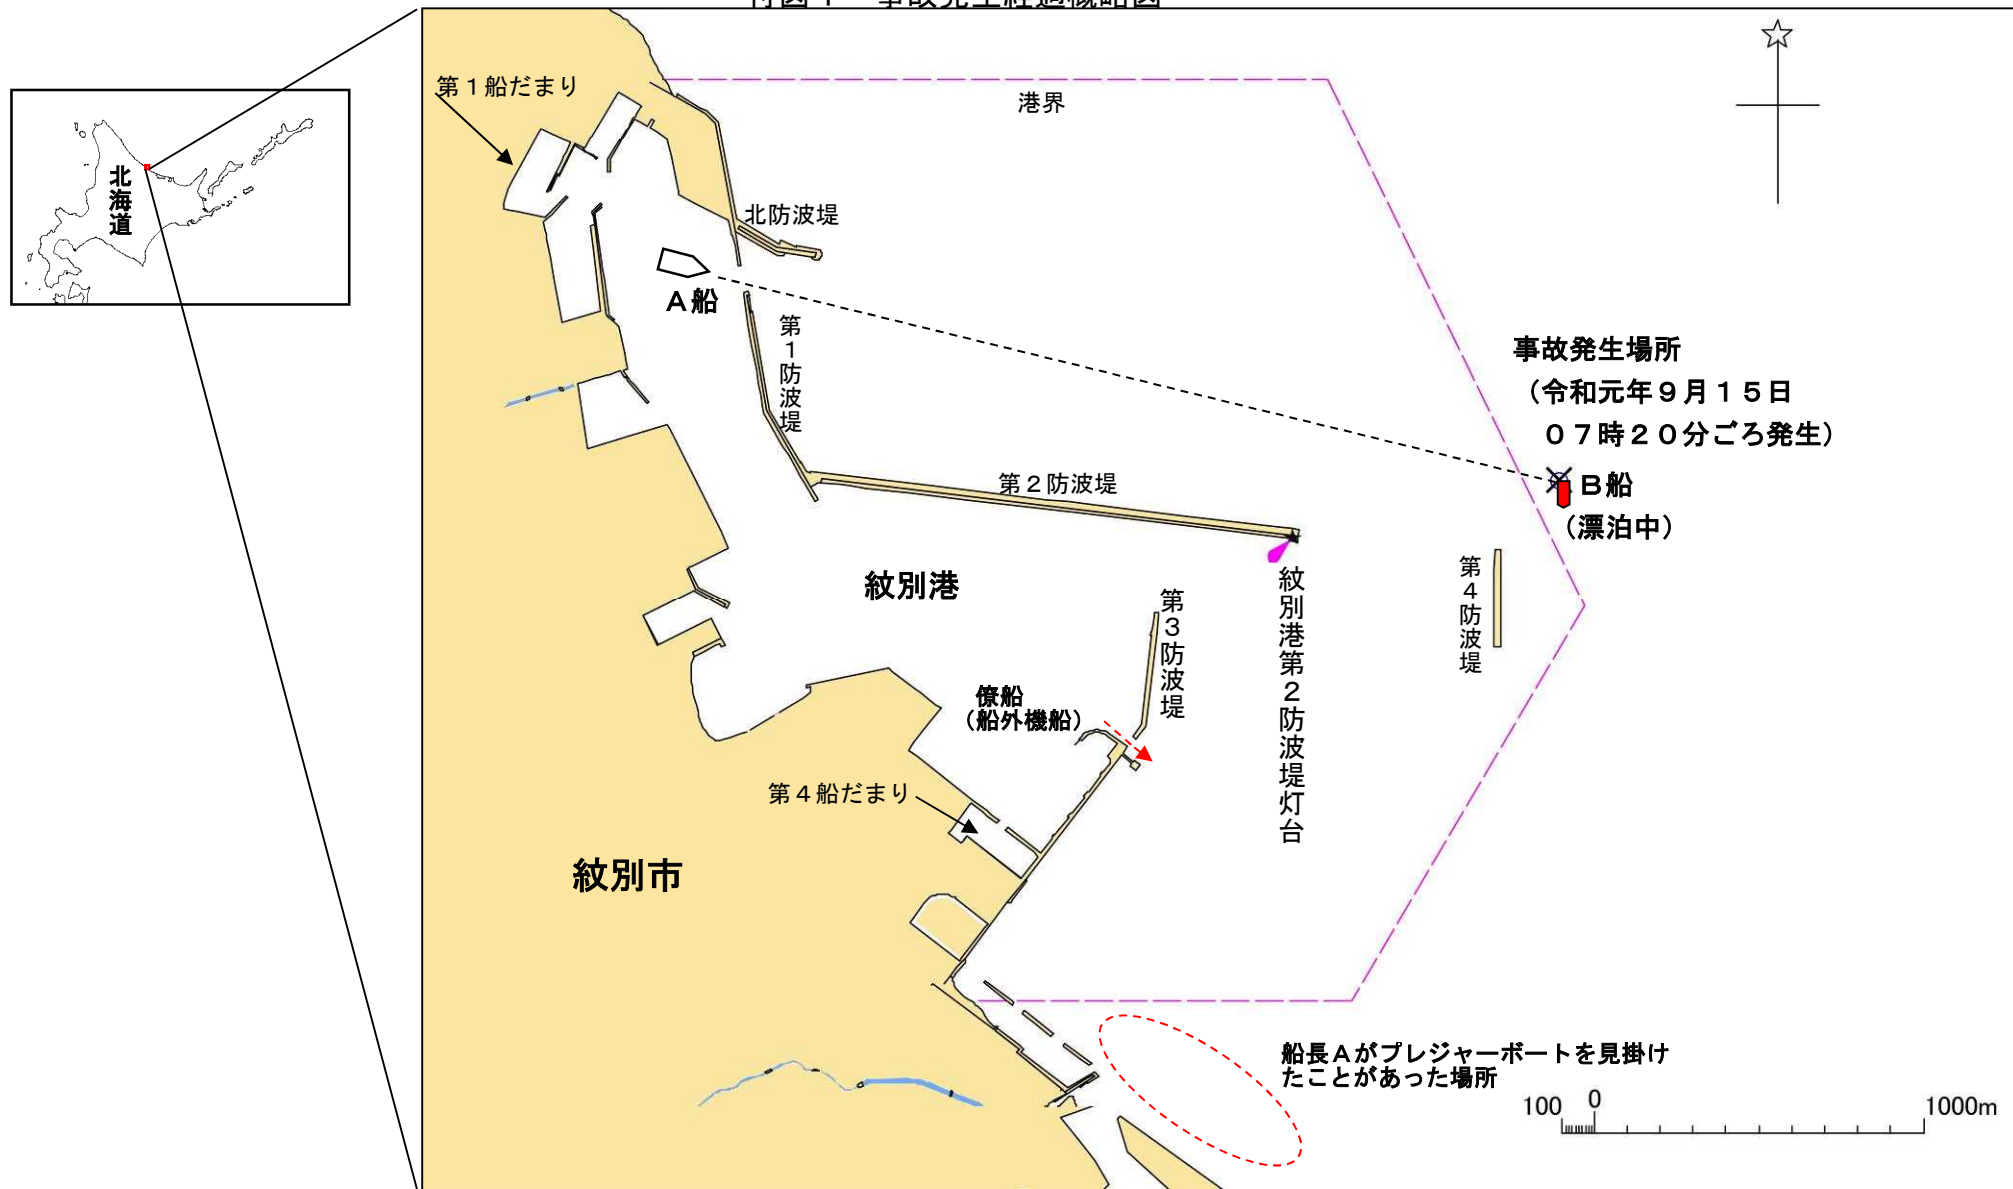
付図1 事故発生経過概略図

<p>損傷</p>	<p>A 船首部外板に擦過傷 B 船体各所に亀裂多数、船外機脱落（全損）</p>
<p>気象・海象</p>	<p>気象：天気 晴れ、風向 南、風力 1、視界 良好 海象：海上 平穏</p>
<p>事故の経過</p>	<p>A 船は、船長A及び甲板員8人が乗り組み、令和元年9月15日07時00分ごろ、まず小型定置網を揚収する目的で、揚収作業に使用する船外機船2隻をえい航し、紋別港南東方約1.5海里（M）の定置網へ向けて、同港第1船だまりを発進した。</p> <p>A 船は、船長Aが操舵室右舷側の椅子に腰を掛け、自動操舵で操舵にあたり、北防波堤と第1防波堤間の切通しを通過後、前路に他船を見掛けなかったことから増速して第2防波堤北方沖を東進し、約15ノット（kn）の速力（対地速力、以下同じ。）に達したところ、船首が浮上して、船首方に死角が生じた状態となったが、付近に他船がいないと思い、そのまま航行を続けた。</p> <p>船長Aは、07時20分ごろ軽い衝撃を感じたので、行きあしを停止したところ、周囲にクーラーボックス等が多数浮いていることを認め、次いで、船尾方の海上で、船長Bが手を振り、B船が水船状態で浮いているのを見付け、A船がB船と衝突したことに気付いた。</p> <p>船長Aは、えい航していた船外機船で船長Bを救助後、海上保安庁と所属漁業協同組合に本事故の発生を通報し、B船をえい航して、紋別港第1船だまりに戻った。</p> <p>B船は、船長Bが1人で乗り組み、釣りの目的で、固型式の救命胴衣を着用し、06時ごろ紋別港第4船だまりを発進して、第4防波堤の西側付近で釣りを始めた。</p> <p>船長Bは、釣果がなかったので、5分ほどで第4防波堤の北端を回って北端付近の東側に移動し、06時20分ごろ、船首を南方に向け、船外機を停止して漂泊し、船首からパラシュート型シーアンカーを投じて、ゆっくりと北方に流されながら釣りを再開した。</p> <p>船長Bは、船体中央部左舷側に置いた、ビールケースの上に座椅子を接合した椅子に右舷側を向いて腰を掛け、同舷側に竿を出して釣りを行っていた。</p> <p>船長Bは、A船がB船に向かって右舷正横500m付近に接近していることに気付き、そのうち漂泊中のB船を避けるだろうと思いながら、動静監視を行っていたところ、A船が進路を変えずに接近するので、立ち上がって手を振り、大声で叫んだものの、B船の右舷船尾部にA船の船首部が衝突した。</p> <p>船長Bは、危険を感じて衝突直前に左舷側から海に飛び込んだ。 （付図1 事故発生経過概略図 参照）</p>
