船舶事故調査報告書

令和2年10月14日
 運輸安全委員会（海事専門部会）議決
 委員 佐藤 雄二（部会長）
 委員 田村 兼吉
 委員 岡本 満喜子

事故種類	火災
発生日時	令和元年10月10日 07時05分ごろ
発生場所	新潟県佐渡市 ^{はじき} 弾埼北西方沖 弾埼灯台から真方位316° 13.9海里（M）付近 （概位 北緯38° 29.8′ 東経138° 18.5′）
事故の概要	漁船 ^{しゅんやう} 旬洋丸は、航行中、機関室から火災が発生した。 旬洋丸は、機関室等に焼損を生じ、沈没した。
事故調査の経過	令和元年10月17日、本事故の調査を担当する主管調査官（仙台事務所）ほか1人の地方事故調査官を指名した。 原因関係者から意見聴取を行った。
事実情報 船種船名、総トン数 船舶番号、船舶所有者等 L×B×D、船質 機関、出力、進水等	漁船 旬洋丸、4.9トン NG3-18358（漁船登録番号）、個人所有 11.79m（Lr）×3.08m×1.00m、FRP ディーゼル機関、421kW（動力漁船登録票による）、平成4年5月20日
乗組員等に関する情報	船長 男性 52歳 一級小型船舶操縦士・特殊小型船舶操縦士・特定 免許登録日 平成15年9月19日 免許証交付日 平成30年5月23日 （令和5年9月18日まで有効）
死傷者等	なし
損傷	機関室等に焼損、沈没（全損）
気象・海象	気象：天気 晴れ、風向 南東、風力 2、視界 良好 海象：波向 南東、波高 約1m
事故の経過	本船は、船長及び甲板員が乗り組み、令和元年10月10日04時00分ごろ、めばる一本釣り漁の目的で、弾埼北西方沖の漁場へ向け、佐渡市 ^{たかち} 高千漁港を出港し、機関を回転数毎分（rpm）約1,500、約12ノット（kn）の速力（対地速力、以下同じ。）で自動操舵によって航行し、06時00分ごろ漁場に到着した。 船長は、機関をアイドル状態として漂泊として操業中、06時30分ごろ機関室からの異音に気づき、点検したところ、機関室内の油圧ポンプユニットと操舵室内の操舵装置を接続している配管のうち、同

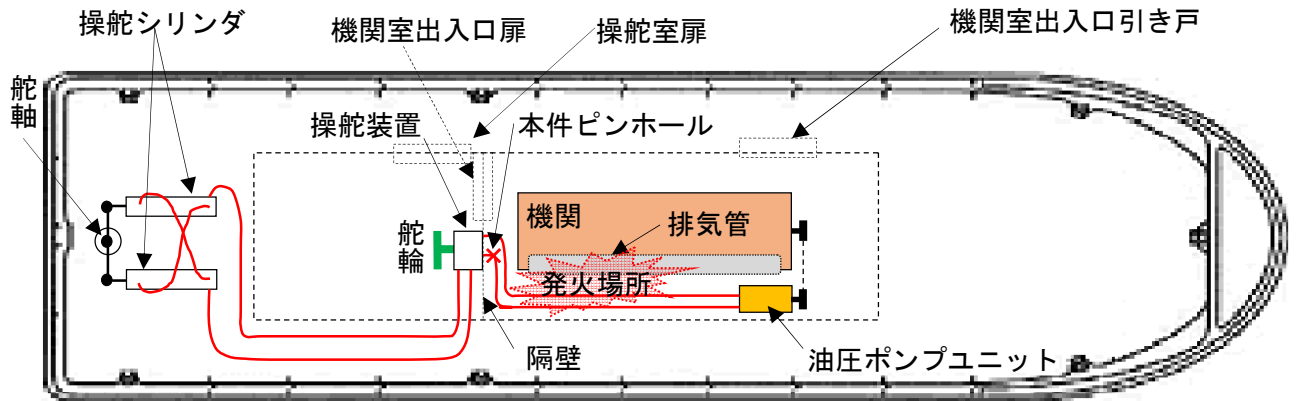
付図3 動力油圧操舵システム概略図

<p>装置に接続されていた油圧ホースの機関室内の最初の屈曲部にピンホール（以下「本件ピンホール」という。）が発生して作動油（潤滑油）が霧状に噴出しているのを認めた。</p> <p>船長は、操業をやめて、本件ピンホール部をタオルで三重に巻いてひもで縛ったところ、作動油が漏れて機関室の床に滴下するものの、噴出は収まったので、06時40分ごろ機関を約1,000rpm、約10knの速力で自動操舵によって帰航を開始した。</p> <p>船長は、帰航中、機関の回転数が変動し始め、07時05分ごろ機関が停止するとともに機関室からの異臭に気付き、操舵室を出て機関室左舷側の機関室出入口引き戸を開けたところ、直後に機関右舷側の排気管付近で発火を認めた。</p> <p>船長は、船員室に備えていた持ち運び式粉末消火器で初期消火を行ったものの、操舵室に延焼し始めたので消火を諦め、07時10分ごろ携帯電話で海上保安庁に救助を要請した。</p> <p>船長及び甲板員は、07時15分ごろ本船の火災に気付いて近づいてきたいか一本釣り漁船に救助され、11時00分ごろ高千漁港に帰った。</p> <p>本船は、その後も延焼を続け、通報を受けて来援した巡視艇が監視中、09時00分ごろ沈没した。</p> <p>（付図1 事故発生場所概略図、付図2 本船側面図、付図3 動力油圧操舵システム概略図 参照）</p>
<p>その他の事項</p>	<p>主機は、過給機付4サイクル6シリンダ機関であった。</p> <p>本船は、船体中央部に機関室があり、機関室の後方に操舵室及び船員室が配置され、機関室左舷側に出入口引き戸が、操舵室左舷に出入口扉が、操舵室と機関室との隔壁左舷側に出入口扉がそれぞれ設けられており、機関室に火災探知器はなかったものの自動拡散型消火器が機関左舷側に備えられていた。</p> <p>本船の動力油圧操舵システムは、主機によって駆動される油圧ポンプユニットで発生した油圧が、油圧配管で操舵室の操舵部に伝えられ、操舵部の舵角設定にしたがって船尾の操舵シリンダを操作するもので、主機を停止すると操舵することができなかった。</p> <p>本件ピンホールは、機関の排気管後端から船尾方向に50～60cm、垂直方向に約1mの距離のところにあった。</p> <p>本船は、本事故発生の約7か月前、操舵装置に接続されている油圧ホース3本及び銅管1本のうち、擦れ傷のあった油圧ホース2本が機関修理業者によって新替えされ、本件ピンホールが発生した油圧ホースは外観上問題がないように見受けられたので継続使用されていた。</p> <p>操舵装置製造会社担当者によれば、油圧ホースの耐用年数は、使用環境等によって異なり、定められていないが、最小曲げ半径以下で使用した場合、内部から浸食されて破口に至る場合があり、油圧の貫通</p>

<p>力は大きいので、漏れを止めることは困難を要するとのことであった。</p> <p>本船は、本事故発生時、機関室給気ファンは運転されていなかった。</p>
<p>分析</p> <p>乗組員等の関与 船体・機関等の関与 気象・海象等の関与 判明した事項の解析</p>	<p>あり</p> <p>あり</p> <p>なし</p> <p>本船は、本件ピンホールに応急修理を施した状態で弾埼北西方沖を航行中、機関の排気管付近から出火したものと考えられる。</p> <p>本船は、本件ピンホールに巻いていたタオルがずれたか又は高圧の作動油によって破孔したと考えられ、本件ピンホールから噴出した作動油が、機関の排気管と接触して発火した可能性があると考えられるが、本船が沈没しており、出火に至った経緯及び自動拡散型消火器の作動状況を明らかにすることはできなかった。</p>
<p>原因</p>	<p>本事故は、本船が、本件ピンホールに応急修理を施した状態で弾埼北西方沖を航行中、機関の排気管付近から出火したことにより発生したものと考えられる。</p>
<p>再発防止策</p>	<p>今後の同種事故等の再発防止に役立つ事項として、次のことが考えられる。</p> <ul style="list-style-type: none"> ・適切な応急修理ができない場合は、機関を停止してえい航を依頼すること。 ・圧力の高い油圧配管等の応急修理を行う場合は、専用の油飛散防止テープ等を用いることが望ましい。 ・応急修理を行った箇所は、定期的にその状態を確認することが望ましい。
