船舶事故調査報告書

事故種類	乗組員負傷
発生日時	令和元年10月24日 05時56分ごろ
発生場所	宮城県女川町出島東北東方沖 四子ノ埼灯台から真方位077° 8.5海里（M）付近 （概位 北緯38° 28.2′ 東経141° 42.3′）
事故の概要	漁船第三十七八興丸は、漂泊中、僚船のえい航準備作業を行っていた甲板長が負傷した。
事故調査の経過	令和元年11月19日、本事故の調査を担当する主管調査官（仙台事務所）ほか1人の地方事故調査官を指名した。 原因関係者から意見聴取を行った。
事実情報 船種船名、総トン数 船舶番号、船舶所有者等 L×B×D、船質 機関、出力、進水等	漁船 第三十七八興丸、105トン 142768、八興漁業株式会社 34.03m×7.20m×3.10m、鋼 ディーゼル機関、735kW、平成28年11月16日
乗組員等に関する情報	船長 男性 44歳 六級海技士（航海） 免許年月日 平成28年5月2日 免状交付年月日 平成28年5月2日 免状有効期間満了日 令和3年5月1日 漁労長 男性 51歳 四級海技士（航海） 免許年月日 平成元年3月8日 免状交付年月日 平成28年11月17日 免状有効期間満了日 令和2年9月4日 甲板長 男性 64歳
死傷者等	重傷 1人（甲板長）
損傷	ギャロース（門型マスト）上の左舷側に設置されたローラに破損及びハンドレールに曲損
気象・海象	気象：天気 曇り、風向 北東、風力 2、視界 良好 海象：うねり 波向北東、波高約2.0m
事故の経過	本船は、船長、漁労長及び甲板長ほか5人が乗り組み、沖合底引き網漁の操業を行う目的で、令和元年10月24日02時00分ごろ、

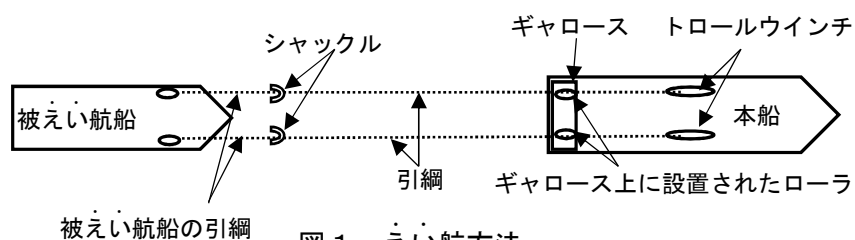
図1 えい航方法

漁労長は、船長及び甲板長とえい航手順の打合せを行い、両舷のトロールウインチに巻かれた直径約22mmの引綱（ワイヤロープ）2本を船尾端のギャロース上の両舷に設置されたローラを介して船尾方向に繰り出し、同引綱を被えい航船の引綱とシャックルで接続してえい航索とすることとした。（図1 参照）

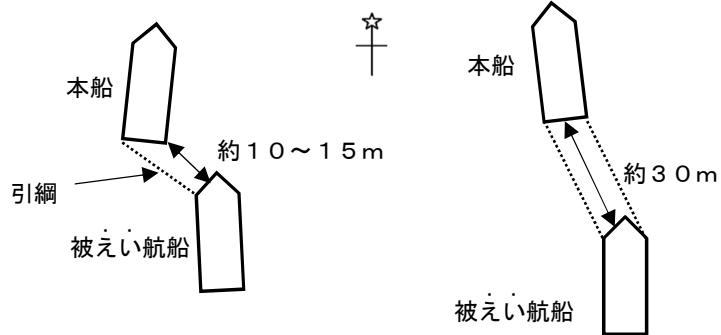
図2 左舷側の引綱を接続した際の両船の位置 図3 右舷側の引綱を接続した際の両船の位置

甲板長は、本船の船首を北方に向け、被えい航船の左舷船首方約10～15mに位置した本船上で、最初に左舷側の引綱を‘ギャロース上の左舷側のローラ’（以下「本件左舷ローラ」という。）を介した後、同引綱に接続したレッドロープ等を被えい航船に向けて投げた。

甲板長は、左舷側と同様にギャロース上の右舷側のローラを介した引綱を繰り出した後、ギャロース上の左舷側で、被えい航船の乗組員が、海面からレッドロープを拾い上げ、左舷側と同様に右舷側の引綱を接続したのを確認し、漁労長に向かって手を挙げてえい航準備が完了した旨の合図を行い、ギャロース上から降りることとした。

漁労長は、甲板長からの合図を受け、被えい航船との接触を避けようと、被えい航船との船間距離を約30mとした。

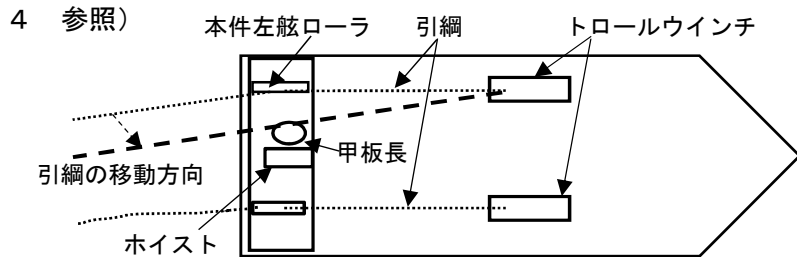
図4 本事故当時の状況

甲板長は、左舷側の引綱が本件左舷ローラの後方で右舷方に屈曲して緊張した状態であったので危ないと思い、右舷側から降りようと、ギャロス上の中央部に移動した際、左舷側の引綱が本件左舷ローラの滑車から外れて右舷方に移動し、05時56分ごろ、右足が引綱とギャロスの中央部に設置していたホイストとの間に挟まれた。(図

<p>原因</p>	<p>本事故は、本船が、出島東北東方沖において、北東方からの波高約2.0mのうねりがある状態で漂泊中、甲板長がギャロース上でえい航準備作業を行っていたため、うねりを受けて横揺れした際、緊張し</p>

<p>た引綱が、本件左舷ローラの滑車から外れてホイスト側に跳ね、甲板長が引綱とホイストとの間に右足を挟まれたことにより発生したものと考えられる。</p>
<p>再発防止策</p>	<p>船舶所有者は、本事故後、本船のギャロース上のローラを、索具類が外れるのを防止する目的で、同ローラ上方にカバーが取り付けられたタイプに新替えした。(写真1 参照)</p> <div data-bbox="710 443 1265 784" data-label="Image"> </div> <p>写真1 新替えされたギャロース上のローラ</p> <p>今後の同種事故等の再発防止に役立つ事項として、次のことが考えられる。</p> <ul style="list-style-type: none"> ・乗組員は、他船のえい航準備作業を行う際、えい航索の付近に不用意に近づかないこと。 ・船舶所有者は、本船がギャロース上のローラを使用して他船のえい航作業を行う場合があることから、えい航索が風浪、うねり等で振れ回ることがあるのを考慮し、同ローラから外れないよう防止策を講じること。

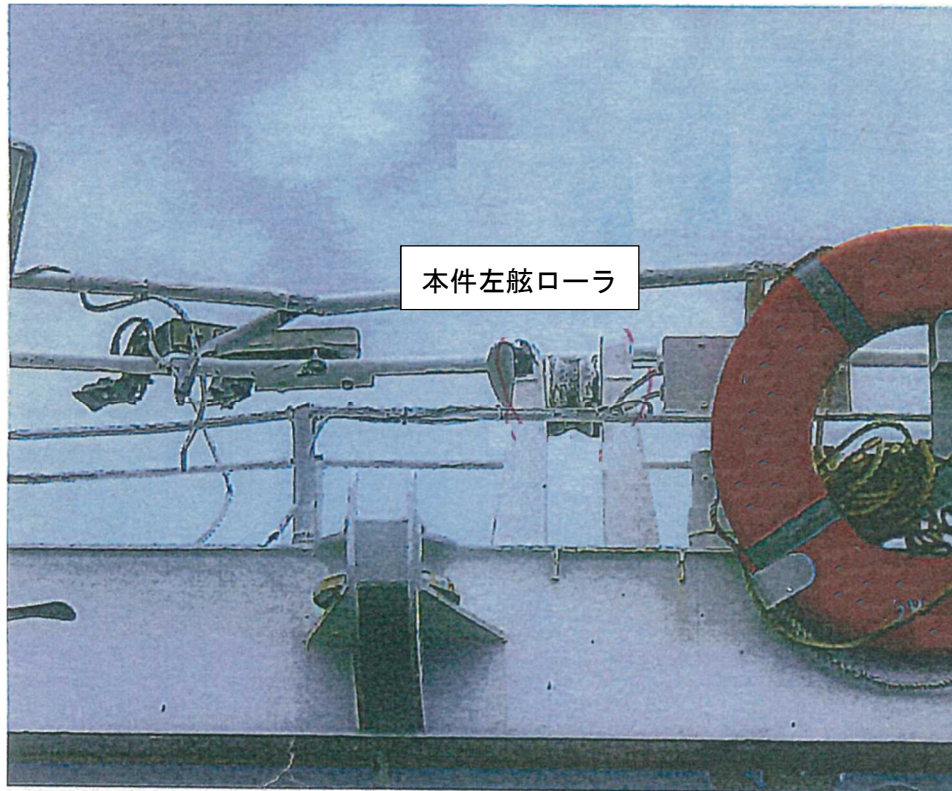
写真3 本件左舷ローラの損傷状況

<p>ンチのブレーキをしっかりと掛けていた。</p> <p>本船のギャロース上のローラは、本来、引綱に^よ縋れが発生した際に正常な状態に戻す目的で使用されるものであった。</p> <p>漁労長は、本事故時、機関の操作は行っていなかったものの、うねり等の影響で、僅かな前進行きあしがあった上、以前乗り組んでいた船舶よりもローラ中央部の溝が浅かったので、波高約2.0mの北東方からのうねりの影響を受けて本船が横揺れし、引綱が緊張した状態となった際、本件左舷ローラの滑車から外れたと本事故後に思った。</p> <p>船長、漁労長及び甲板長は、引綱をギャロース上のローラではなく、ギャロース直下の両舷に設置されたトップローラを介してえい航する方法も検討したが、トップローラはオッターボード（網口開口板）を船尾端に固定する役割があるので、一旦オッターボードを作業甲板上に揚収する必要があり、作業時間の短縮等を考慮し、本事故当時のえい航方法で行うこととした。</p> <p>甲板長は、本事故当時、カップズボン、ヤッケ、ゴム手袋、ゴム長靴、ヘルメット及び救命胴衣を着用していた。</p>
<p>分析</p> <p>乗組員等の関与 船体・機関等の関与 気象・海象等の関与 判明した事項の解析</p>	<p>あり</p> <p>あり</p> <p>あり</p> <p>本船は、出島東北東方沖において、北東方からの波高約2.0mのうねりがある状態で漂泊中、甲板長がギャロース上でえい航準備作業を行っていたことから、引綱を本船のトロールウインチから本件左舷ローラを介して船尾方向に繰り出した後、うねりを受けて横揺れした際、緊張した引綱が、本件左舷ローラの滑車から外れてホイスト側に跳ね、甲板長が引綱とホイストとの間に右足を挟まれて負傷したものと考えられる。</p> <p>本船では、ギャロース直下の両舷に設置されたトップローラを介してえい航する方法も検討したが、一旦オッターボードを作業甲板上に揚収する必要があったこと、及び作業甲板上の構造物及び引綱自体の損傷、摩耗等を防止する目的で、トロールウインチの引綱をギャロース上のローラを介して船尾方向に繰り出す方法で、他船のえい航を行うことにしたものと考えられる。</p> <p>本船では、ギャロース上のローラにカバーが取り付けられていなかったことから、うねりの影響を受けて船体が横揺れし、引綱が緊張した場合、同ローラの滑車から外れやすい状態であったものと考えられる。</p>
