船舶事故調査報告書

船種船名 ロールオン・ロールオフ貨物船 ちゅらしま
船舶番号 142147
総トン数 9,483トン

事故種類 作業員死亡
発生日時 平成31年1月20日 01時55分ごろ
発生場所 福岡県博多港香椎^{かしい}パークポート
博多港東防波堤灯台から真方位033° 2.6海里付近
(概位 北緯33° 39.4' 東経130° 24.9')

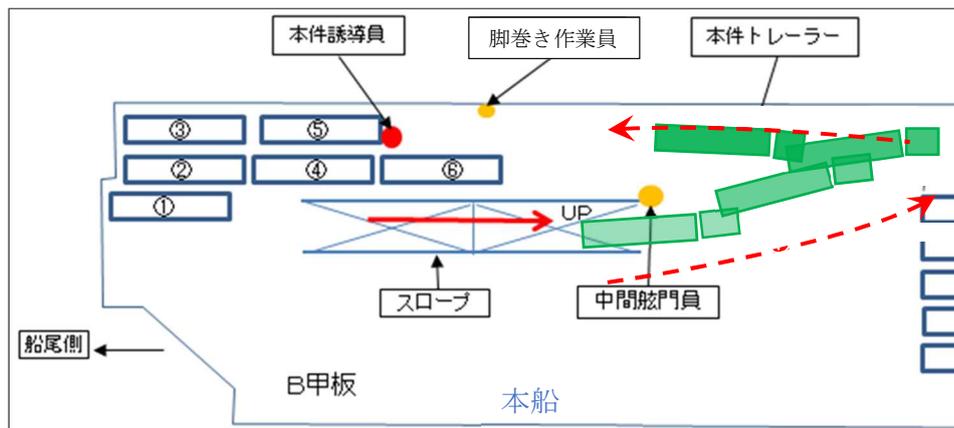
図3 本事故当時の積付け概略図（B甲板）

現場責任者の指示で本件トレーラーを運転してランプウェイを前進で進入した本件運転手は、中間舷門員の指示でスロープを上がってB甲板へ行き、本件誘導員に左舷船尾側の積付け位置を指示された。（図3参照）

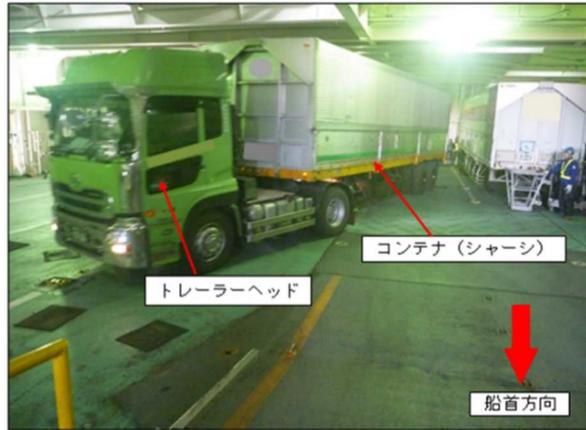
写真2 コンテナシャーシが後進する状況（現場調査時）

本件運転手は、トレーラーヘッド右側の運転席の窓から顔を出し、指示された左舷船尾側の積付け位置にまっすぐ後進し始めたところ、本件誘導員の姿が確認できなくなったものの、過去にもトレーラーを後進させる際に本件誘導員の姿が一時的に見えない状況となることを経験しており、誘導灯が甲板の上に置かれ、ピピーという後進の笛の合図が聞こえていたので、ゆっくりと本件トレーラーの後進を続けた。（写真2、3参照）

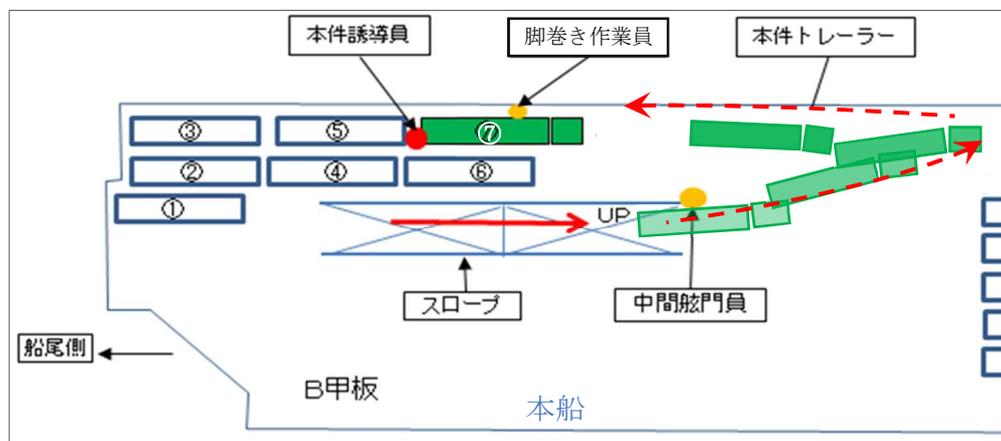
図4 本事故当時の概略図（B甲板）

本件運転手は、01時55分ごろ停止の笛の合図を聞いたので本件トレーラーを停止させ、発進の指示を待っていたが、ふだん、誘導完了後に僅かな時間で運転席近くに来る本件誘導員がなかなか来ないので不審に思い、運転席から降りて本件誘導員の所在を確認しに行ったところ、本件シャーシの後方の甲板上に頭を左舷側にして倒れている本件誘導員を発見した。（図4参照）

2.1及び2.2から、本件誘導員は、後進する本件トレーラーと先に積み込まれていたコンテナシャーシとの間で挟まれ、胸部挟撃外傷により死亡したものと考えられる。

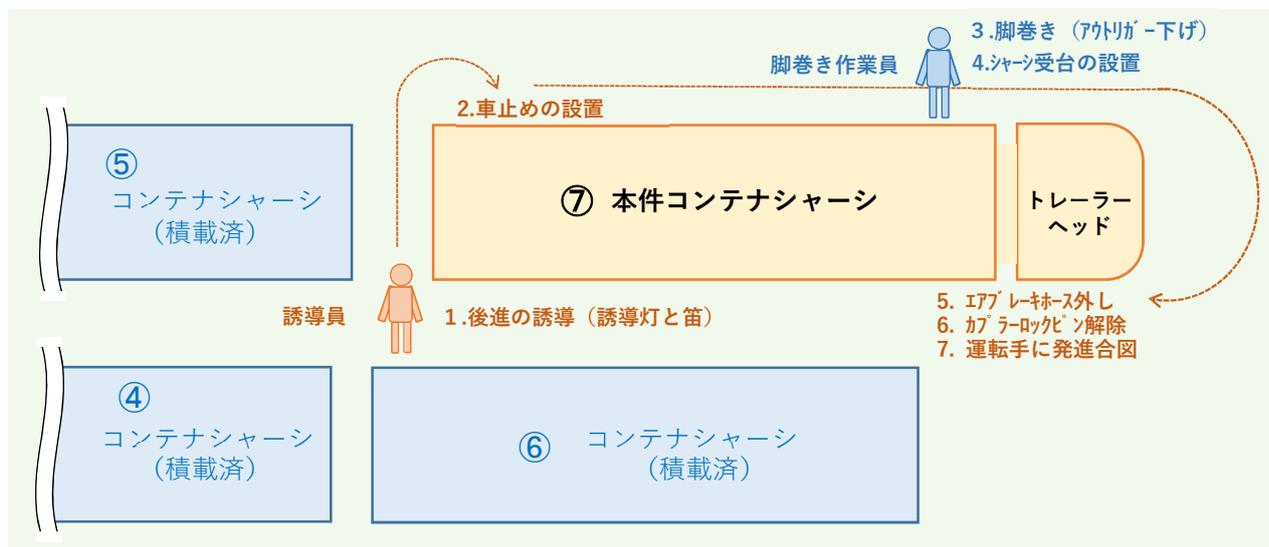
図5 本事故時の作業手順

①	誘導員は、トレーラーの右側（運転席側）で後進誘導を行い、停止させる。
②	誘導員は、コンテナシャーシの左側後部のタイヤに車止めを設置する。
③	脚巻き作業員は、アウトリガーを下げる。
④	誘導員は、エアブレーキホースを外す。

⑤	誘導員は、カプラーロックピンを解除する。
⑥	誘導員は、トレーラー運転手に発進合図を送る。
⑦	脚巻き作業員は、トレーラーヘッドが発進した後、シャーシ受台を設置する。
