船舶事故調査報告書

船種 船名 貨物船 ジェイケイⅢ
船舶番号 143248
総トン数 699トン

船種 船名 掃海艇 のとじま
基準排水量 519トン

事故種類 衝突
発生日時 令和元年6月26日 23時55分ごろ
発生場所 広島県三原市佐木島^{さぎ}西方沖
寅丸礁灯標から真方位288° 830m付近
(概位 北緯34° 20.6′ 東経133° 05.3′)

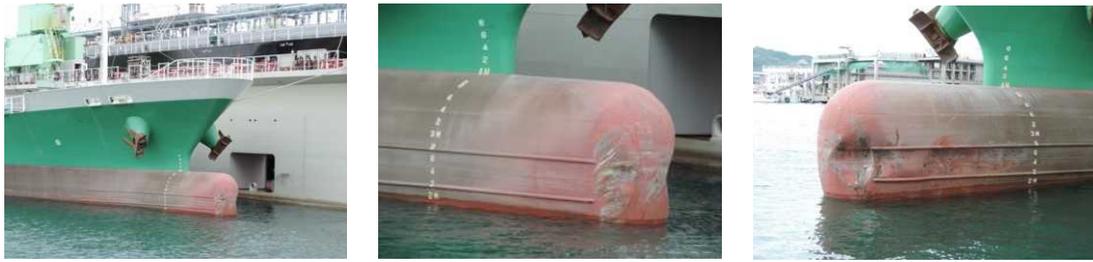
写真1 A船の損傷状況

球状船首に凹損及び擦過傷を生じた。（写真1参照）

- (1) A船は、球状船首に凹損及び擦過傷を生じた。
- (2) B船は、右舷船尾部外板に凹損及び破口、上甲板上の右舷船尾部の手すりに曲損及び折損並びに掃海具の脱落等を生じた。

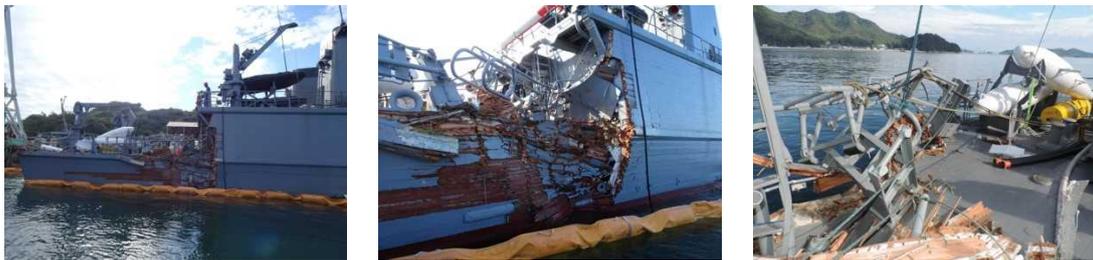
写真2 B船の損傷状況

右舷船尾部外板に凹損及び破口、上甲板上の右舷船尾部の手すりに曲損及び折損並びに掃海具の脱落等を生じた。(写真2参照)

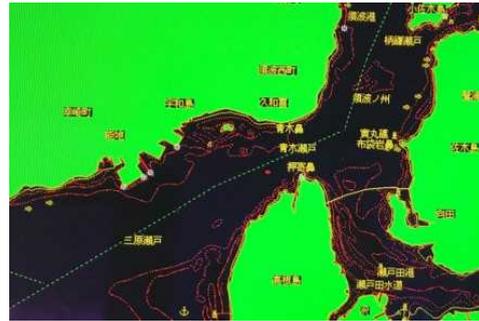
写真7 レーダーの予定針路線

青木瀬戸付近におけるレーダーの予定針路線は、本件海図の予定針路線より北側であったが、航海士Aは本件海図をほとんど確認していなかった。

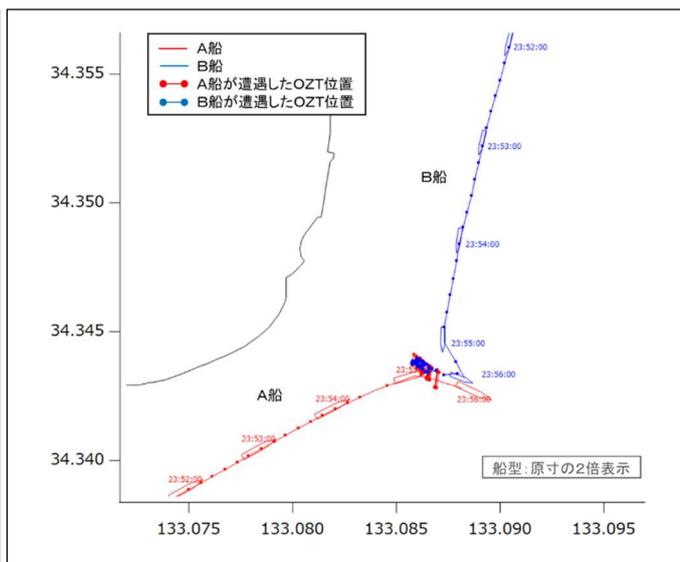
図3 各船が遭遇したOZT位置

A船及びB船が遭遇したO Z Tは、23時50分ごろから衝突直前まで、それぞれのほぼ船首方の本件水道の中央付近に発生していた。

A船及びB船が互いの船舶を認識した時刻には、すでにO Z Tにより進路が妨害されている状況であり、O Z Tまでの時間的な余裕は5分を切っている状況であった。

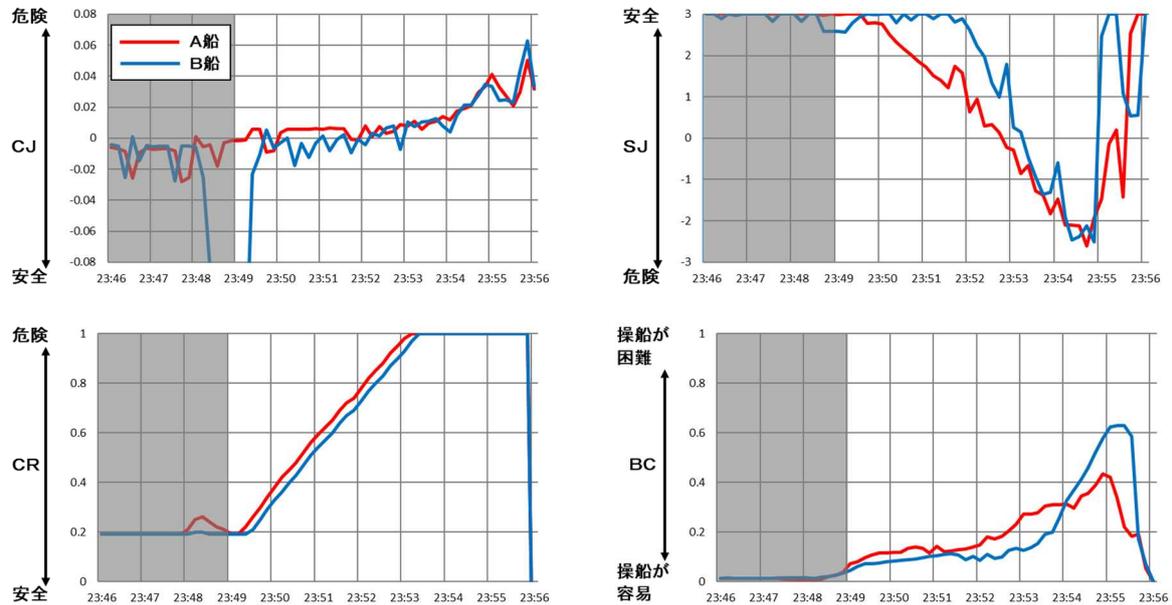
図4 衝突危険度の時間変化

A船及びB船のBC値は、共に23時49分以降に上昇しており、共に23時55分ごろ最大値を示しており、両船ともに避航のための操船自由度は低い状態が続いていた。

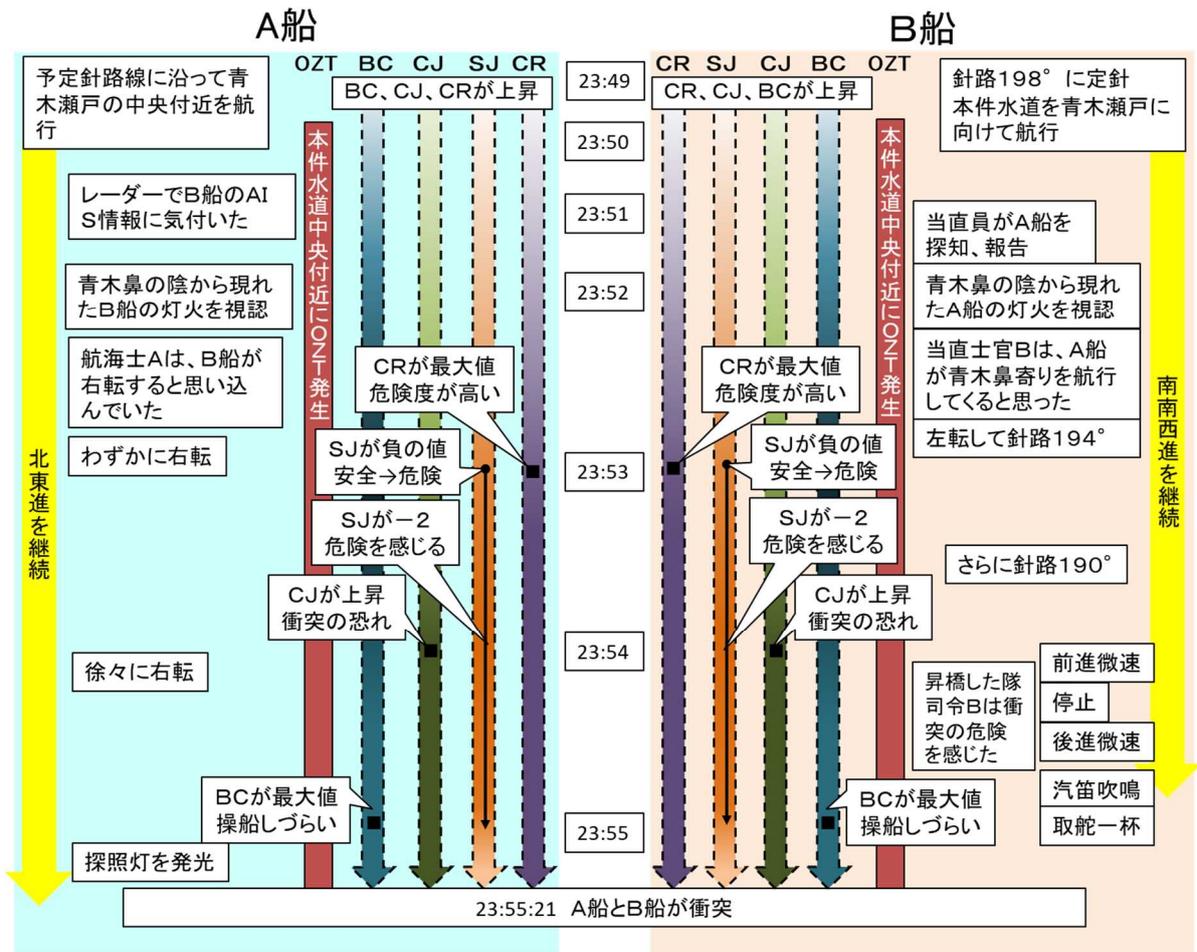
図5 見張り及び操船の状況と衝突危険度に係る時系列

- ⑥ B船は、23時53分以降CR値が最大値を示し、23時54分ごろCJ値が上昇していることから、衝突の危険度は極めて高い状況であり、23時54分ごろ当直士官B及び昇橋した隊司令BがA船と衝突の危険を感じて避航行動を行ったことと一致しているものと考えられる。
- ⑦ B船は、23時55分ごろまでBC値が上昇し続けていることから、操船しづらい状況にあったものと考えられる。
- ⑧ 当直士官Bは、A船との衝突直前まで減速せず、VHFを使用しないまま航行を続けたものと推定される。
- ⑨ B船は、上記②、⑦及び⑧から、狭い水道等の屈曲部において、23時52分ごろから減速するなど衝突を避ける措置を講じることにより本事故の発生を防止することができたものと考えられる。
