# 船舶事故調査報告書

運輸安全委員会（海事専門部会）議決

事故種類	乗揚
発生日時	令和元年6月20日 01時33分ごろ
発生場所	静岡県御前崎市御前埼東方沖 御前岩灯台 <small>ごぜんいわ</small> から真方位191° 930m付近 (概位 北緯34° 35.4′ 東経138° 15.5′)
事故の概要	油タンカー <small>さんこう</small> 三興丸は、御前埼東方沖を北北東進中、岩礁に乗り揚げた。 三興丸は、右舷船首船底部の破口等を生じた。
事故調査の経過	令和元年7月4日、本事故の調査を担当する主管調査官（横浜事務所）ほか1人の地方事故調査官を指名した。 原因関係者から意見聴取を行った。
事実情報 船種船名、総トン数 船舶番号、船舶所有者等 L×B×D、船質 機関、出力、進水等	油タンカー 三興丸、3,906トン 143492、三興運油株式会社（A社）、独立行政法人鉄道建設・運輸施設整備支援機構 104.84m×16.00m×8.40m、鋼 ディーゼル機関、3,400kW、平成30年12月
乗組員等に関する情報	船長 男性 52歳 三級海技士（航海） 免許年月日 平成11年6月23日 免状交付年月日 令和元年6月4日 免状有効期間満了日 令和6年6月22日 航海士 男性 25歳 三級海技士（航海） 免許年月日 平成26年3月27日 免状交付年月日 平成31年1月24日 免状有効期間満了日 令和6年3月26日
死傷者等	なし
損傷	右舷船首船底部に破口及び船底外板に凹損を伴う擦過傷
気象・海象	気象：天気 晴れ、風向 南西、風力 2、視界 良好 海象：海上 平穏、潮汐 上げ潮の初期、潮高 約99cm（御前崎）
事故の経過	本船は、船長及び航海士ほか10人が乗り組み、ガソリン約2,800kl及び軽油約3,000klを積載し、船首約6.3m、船尾約6.

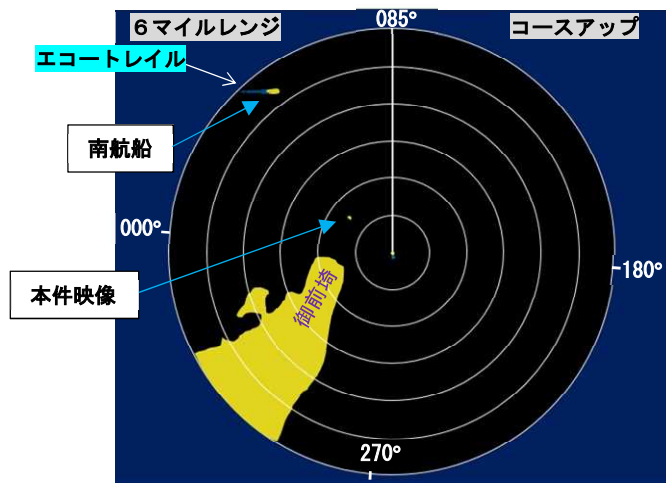
図1 御前埼南方沖変針前のレーダー画像（イメージ）

航海士は、レーダーで、左舷船首方約6Mに駿河湾を南進する船舶の映像（AIS非搭載船、以下「南航船」という。）を認め、その後、御前埼南方沖の変針予定場所付近に差し掛かる頃、左舷船首方約1.5Mに南航船とは別の1つの映像（以下「本件映像」という。）を認めた。

航海士は、南航船が駿河湾を南進した後に右転して西進するかもしれないと思ひ、また、本件映像が動いておらず、南航船よりも小さい映像であったので、漂泊している漁船と思った。

航海士は、西進する船舶の進路を避けたことにより陸岸に近くなってしまったので、陸岸から離れる目的で御前埼南方沖の変針予定場所付近を通過後も変針せずに同じ針路で航行を続けた。（図1参照）

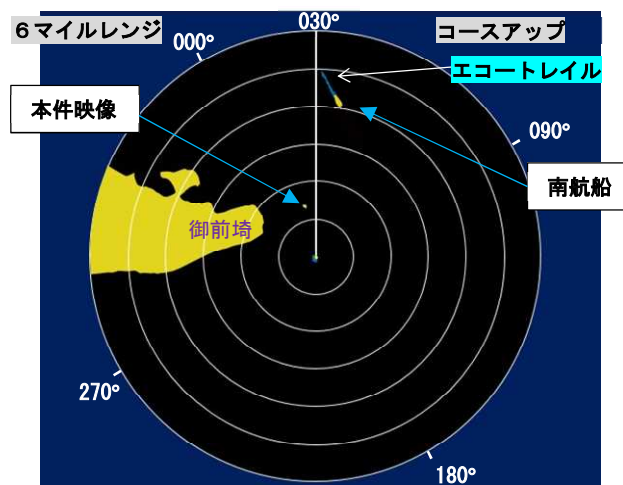
図3 御前埼南方沖変針後のレーダー画像（イメージ）

本船は、御前埼灯台が左舷船尾方約1.6Mとなった頃、航海士が、030°に変針すれば、本件映像との航過距離を左舷方に約0.2M隔てることができ、また、南航船が西方に針路を転じたとしても見合い関係が生じることはないと予測し、針路を約030°として北北東進した。（図3参照）

<p>航海士は、レーダーで南航船及び本件映像の動向、並びに小縮尺としたECDIS画面上の電子海図で清水港の予定到着時刻を確認しながら航行を続けていたところ、01時33分ごろ衝撃を感じ、その後2度目の衝撃を感じた。</p> <p>航海士は、本船が右舷側に傾き始めたので、ECDIS画面上の電子海図を拡大（大縮尺）して本船が通過した場所を確認したところ、本船が御前埼東方沖に所在する御前岩灯台南方の岩礁を乗り越えたこと及び本件映像が同灯台であったことを知った。</p> <p>本船は、船長が、衝撃を感じて昇橋し、航海士から報告を受けて本事故の発生を知り、乗組員に浸水の有無等を確認させたところ、海上への油の流出がなかったものの、荷役事務室に設置されたバラストタンクの液面計遠隔表示装置で右舷バラストタンクの液面が上昇していたので浸水しているものと判断し、左舷バラストタンクに海水を漲水して傾斜を戻した。</p> <p>本船は、船長が、A社及び海上保安庁に本事故の発生を通報し、清水港に入港した後、潜水士による調査の結果、右舷1番バラストタンクに破口が確認され、その後、臨時航行許可を取得し、修理を行う目的で兵庫県南あわじ市の造船所に向けて回航した。</p> <p>(付図1 航行経路図、付図2 本船の船橋内の配置、付表1 本船のAIS記録(抜粋)、写真1 本船の損傷状況 参照)</p>																							
<p>その他の事項</p>	<p>本船では、甲板部員が航海日誌を記載することとなっており、甲板手は、ふだんから航海日誌の変針記事を事前に記載し、変針後に変針時刻を記載することが習慣となっていた。</p> <p>甲板手は、御前埼南方沖を変針する前に、航海日誌に御前埼南方沖の変針記事を記載しようと思い、航海計画書を確認した際、御前埼南方沖の変針予定場所の記載とその次の変針予定場所である御前埼東方沖の変針予定場所の記載とを見間違え、航海日誌に御前埼東方沖の変針記事を記載していた。(表1参照)</p> <p>表1 四日市港～清水港の航海計画書(抜粋)</p>
