船舶事故調査報告書

令和2年2月5日
 運輸安全委員会（海事専門部会）議決
 委員 佐藤 雄二（部会長）
 委員 田村 兼吉
 委員 岡本 満喜子

| 事故種類 | 衝突 |
| 事故の概要 | プレジャーボートエアロギア4号艇は、南東進中、また、水上オートバイゴーイングメイ3号は、北東進中、両船が衝突した。 ゴーイングメイ3号は、船長が負傷し、左舷船尾部外板に亀裂等を生じ、また、エアロギア4号艇は、船首船底部に擦過傷を生じた。 |

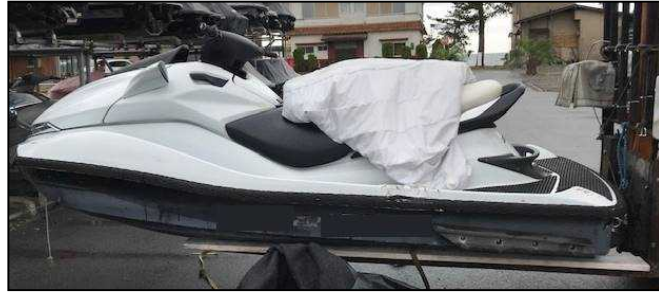
写真4 B船

| <p>損傷</p> | <p>A 船首船底部に擦過傷 B 左舷船尾部外板に亀裂を伴う擦過傷</p> |

B船は、船長Bが1人で乗り組んで友人1人を自身の前に乗せ、10時00分ごろ和邇南浜を出発し、自らが操縦して和邇南浜東方沖を遊走していた。(写真4参照)

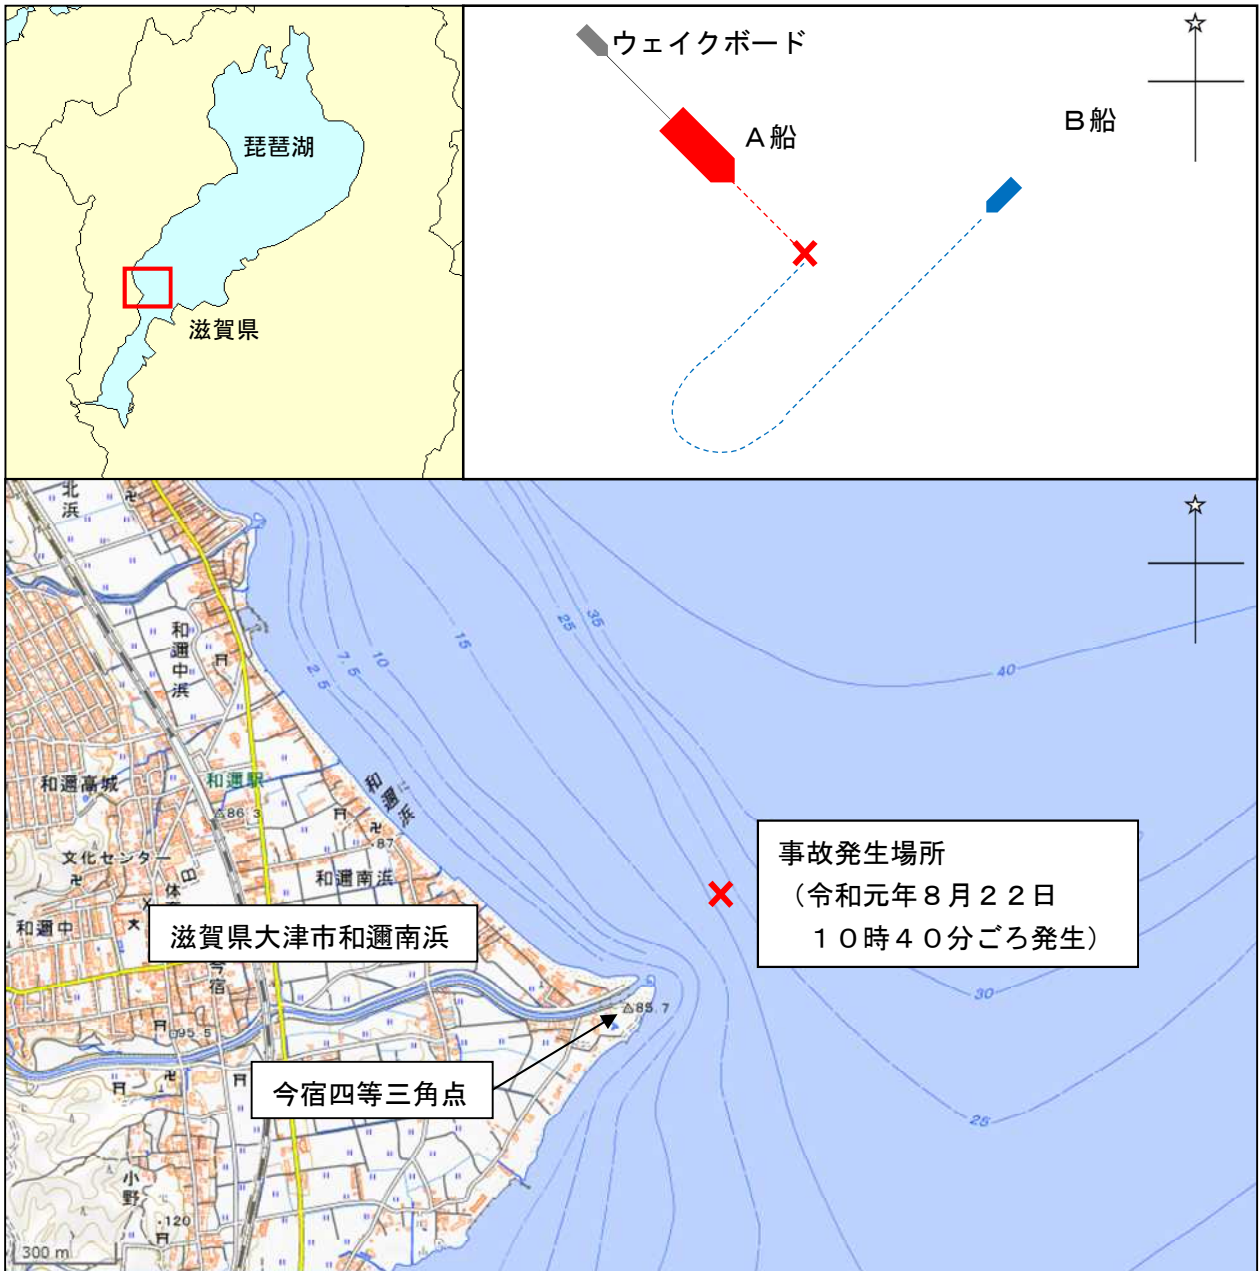
付図1 事故発生経過概略図

船長Bは、A船の船首方20m付近を南西進してから北東に向けて反転した際、左舷船首方15m付近でA船が漂流してウェイクボードの準備をしているのを認め、すぐに発進することはないと思い、A船のウェイクボードの支障にならないようA船の船首方を通過し、A船の左舷船首方水域へ移動することとした。

B船は、反転して間もなく、約15km/hの速力になった頃、船長Bが、A船が発進して左舷船首方5m付近に接近していることに気付いて衝突の危険を感じたものの、減速や転舵を行う余裕がなかったので、両足でB船のデッキを蹴って後方の水面に飛び込んだ。

B船は、船長Bの左腕に装着されていた緊急エンジン停止コードが船体から外れて機関が停止し、同乗者が乗った状態のまま、その左舷船尾部とA船の船首部とが衝突した。

| <p>原因</p> | <p>本事故は、和邇南浜東方沖において、A船が漂泊した状態でウェイクボードの準備を終えた際、船長Aが、バックミラーで後方のウェイクボーダーを見ることに気を取られたまま、増速しながら南東に向け航行を開始したため、また、B船が南西進から北東に向けて反転した際、船長Bが、A船が漂泊してウェイクボードの準備をしているのを認め、すぐに発進することはないと思い、A船の船首方至近を通過しようとしたため、突然航行を開始したA船を避けることができず、両船が衝突したものと考えられる。</p> |

| <p>再発防止策</p> | <p>今後の同種事故等の再発防止に役立つ事項として、次のことが考えられる。</p> <ul style="list-style-type: none"> ・ウェイクボーダーを引く際でも、後方だけでなく全周にわたって常時適切な見張りを行うこと。 ・漂泊している船舶であっても、急に発進することがあるので、他船の船首方を通過しようとする場合は、他船の動静に注意し、安全な距離を保つこと。 ・水上オートバイの船長は、同乗者を自身の前に乗せないこと。 |
