## 船舶事故調査報告書

事故種類	衝突（消波ブロック）
発生日時	令和元年9月29日 04時25分ごろ
発生場所	富山県伏木富山港外港 富山東防波堤灯台から真方位085°1,190m付近 （概位 北緯36°46.0′ 東経137°14.5′）
事故の概要	プレジャーボート <sup>フェアリー</sup> FAIRYは、東進中、消波ブロックに衝突した。 FAIRYは、同乗者2人が負傷し、右舷船首部外板に破口を生じた。
事故調査の経過	令和元年10月1日、本事故の調査を担当する主管調査官（神戸事務所）ほか1人の地方事故調査官を指名した。 原因関係者から意見聴取を行った。
事実情報 船種船名、総トン数 船舶番号、船舶所有者等 L×B×D、船質 機関、出力、進水等	プレジャーボート FAIRY、5トン未満 244-18105富山、個人所有 6.32m (Lr) × 2.25m × 1.25m、FRP ガソリン機関、84.6kW、平成10年6月
乗組員等に関する情報	船長 男性 51歳 二級小型船舶操縦士 免許登録日 平成28年10月24日 免許証交付日 平成30年3月9日 （令和3年10月23日まで有効）
死傷者等	軽傷 2人（同乗者）
損傷	右舷船首部外板に破口
気象・海象	気象：天気 曇り、風向 南西、風力 2、視界 良好 海象：海上 平穏、潮汐 下げ潮の初期 月出時刻：05時51分ごろ 月齢：0.4
事故の経過	本船は、船長が1人で乗り組み、親族である同乗者4人を乗せ、魚釣りをを行う目的で、令和元年9月29日04時15分ごろ富山県常願寺川河口付近に向けて伏木富山港富山区の係留地を出発した。 船長は、白色全周灯及び両舷灯を表示するとともに、左舷船首部ハンドレールに取り付けた300Wの投光器を船首方に向けて照射しながら、操舵室右舷側の操縦席に腰を掛けて手動操舵により操船を行い、富山東防波堤灯台の灯光を右舷方に見て通過した後、右転した。

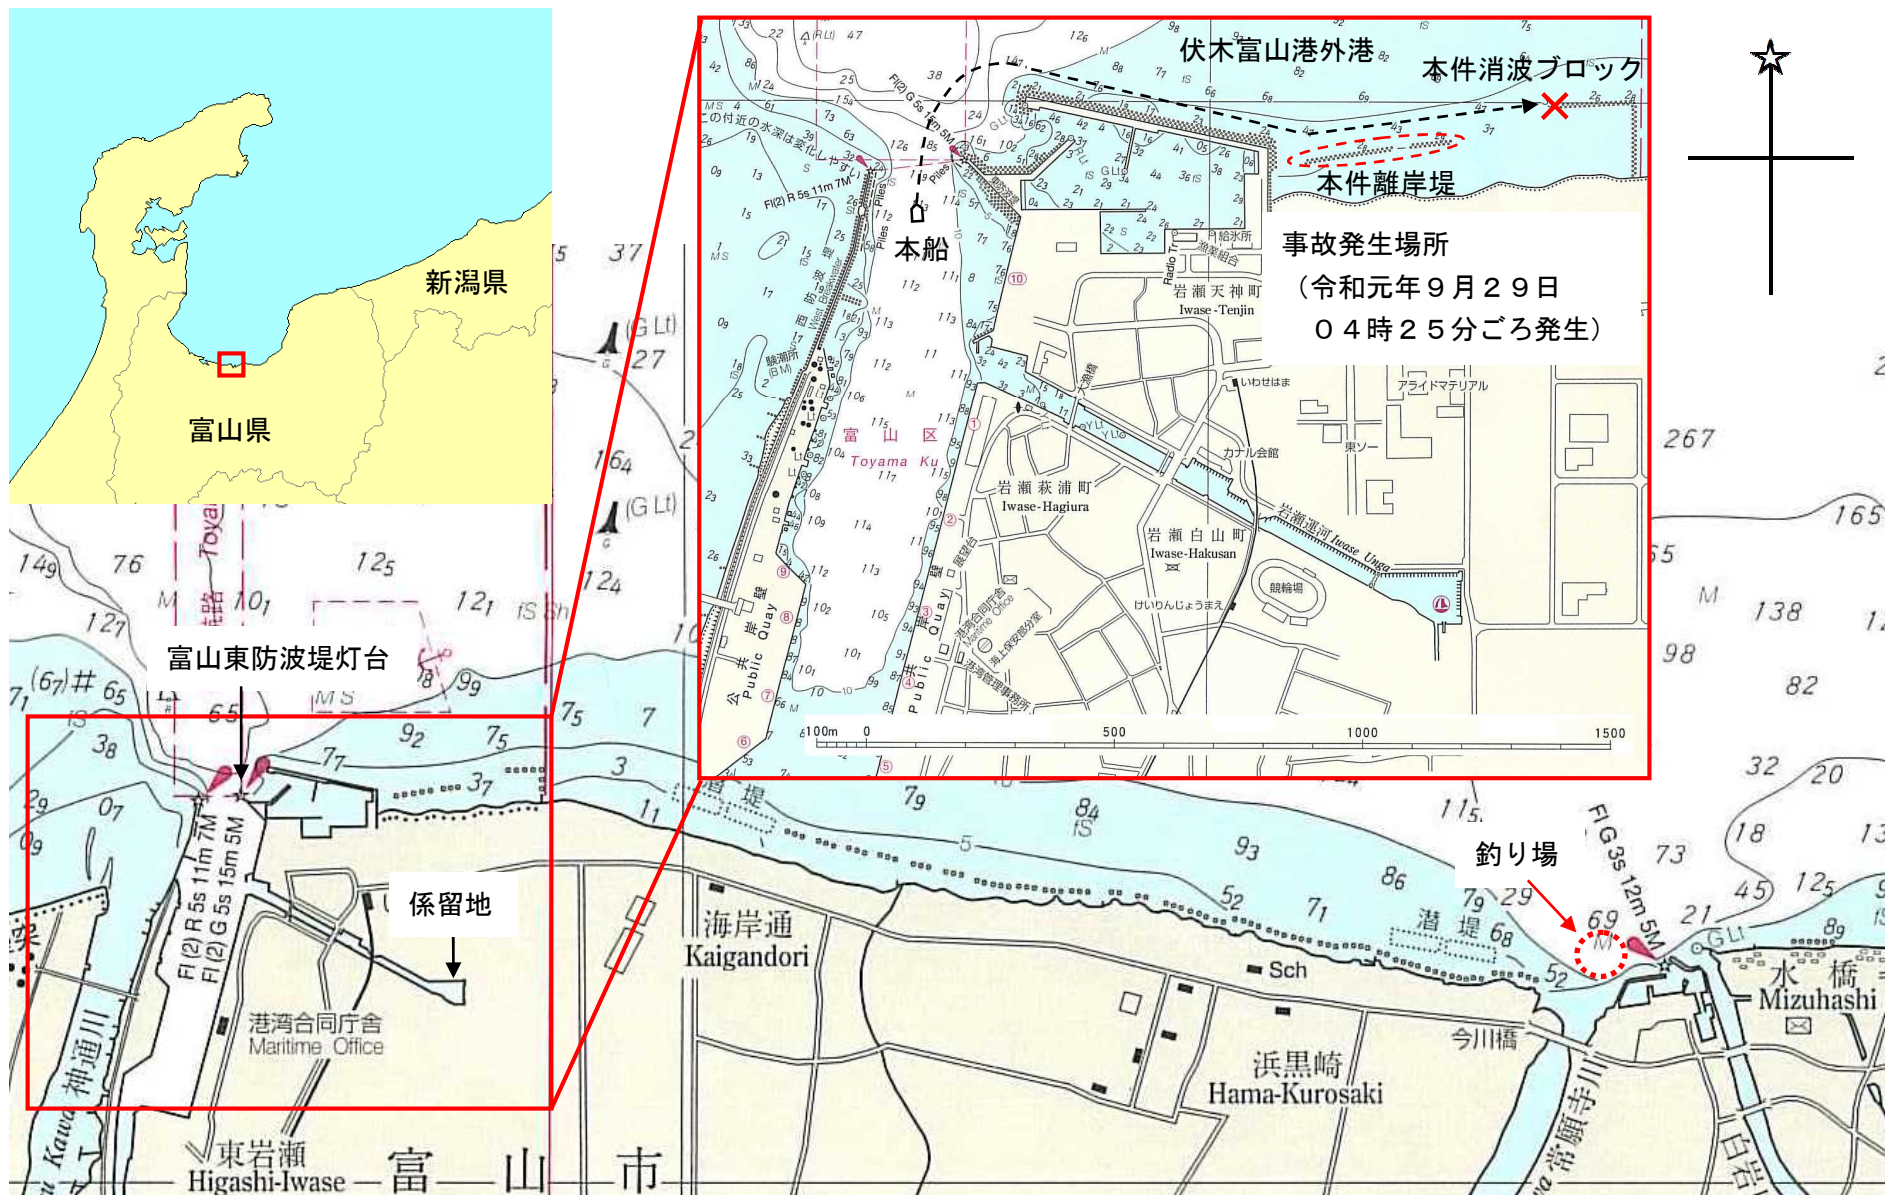
付図1 事故発生経過概略図

<p>船長は、陸岸の明かりでうっすらと見えていた離岸堤（以下「本件離岸堤」という。）を右舷方に見ながら約8ノットの対地速力で通過し、本件離岸堤の東側に設置されている消波ブロック（以下「本件消波ブロック」という。）が、本件離岸堤の延長線上に設置されていると思っていたので、そのうち右舷方に見えてくると思い、同じ針路及び速力で航行を続けた。</p> <p>本船は、伏木富山港外港を東進中、船長が、船首方至近に投光器により照射された本件消波ブロックを認めたものの、どうすることもできず、本件消波ブロックに衝突した。</p> <p>同乗者は、船長の指示により、海上保安庁に本事故の発生を通報した。</p> <p>船長及び同乗者全員は、来援した富山市消防局の救助艇に救助された後、同乗者2人が救急車で病院に搬送された。</p> <p>本船は、海上保安官の操船により伏木富山港富山区に回航された。（付図1 事故発生経過概略図、写真1 本船 参照）</p>
<p>その他の事項</p>	<p>本船の喫水は、船首約0.4m、船尾約0.3mであった。</p> <p>船長は、本船の操船経験が約5回あり、夜間の操船は本事故当日が初めてであった。</p> <p>海図W1162A（伏木富山港富山）によれば、本件消波ブロックは、本件離岸堤の延長線上よりも約40m北方に突出している。</p> <p>船長は、本事故当時、本船のGPSプロッターを起動させていたものの、操作方法を知らず、速力及び釣り場の水深を確認するために使用しており、目視のみで船位の確認を行っていた。</p> <p>船長は、本事故当時、投光器の照射距離が予想していたよりも短いと思った。</p>
<p><b>分析</b></p> <p>乗組員等の関与 船体・機関等の関与 気象・海象等の関与 判明した事項の解析</p>	<p>あり なし なし</p> <p>本船は、伏木富山港外港を東進中、船長が、GPSプロッターの操作方法を知らず、また、本件消波ブロックの正確な設置状況を知らない状態で、本件消波ブロックが本件離岸堤の延長線上に設置されていてそのうち右舷方に見えてくると思い、目視で航行を続けたことから、本件離岸堤の延長線上よりも北方に突出している本件消波ブロックに衝突したものと考えられる。</p>
